# Kilen 2B

# Innholdsrik selveierleilighet med nydelig utsikt til deler av Tromøysund. 2 soverom. Garasjeplass

# Tilstandsrapport

# gnr. 508, bnr. 913, snr. 2

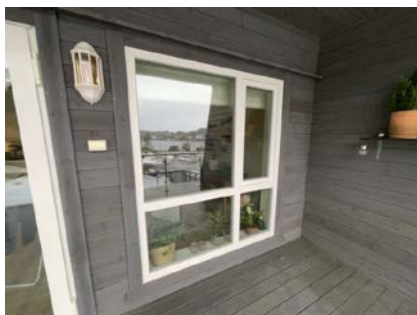
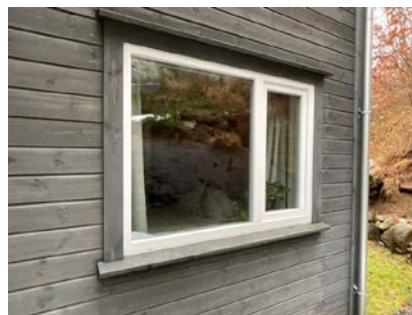
Fastkarm og hengslede PVC vinduer med 3-lag glass. Moderat slitasje.

Vinduene har innadslående slagretning. anbefaler jevnlig rens og vedlikehold av drengsskinne, for å redusere risikoen for tilstopping.

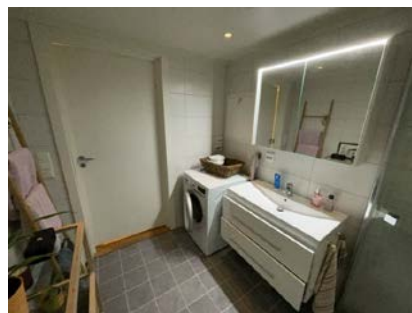
- Det er vindu/dør med ikke fuktbestandige materialer i våtsonen (ved vask, dusj, badekar, osv.), løsningen eller byggematerialet er uegnet

Det ble registrert overflateriss i flis foran toalett og redusert limdekning (bom) i tilknytning til enkelte fliser i hjørne, bak toalett. Synlig flislim gjennom fuger på deler av gulvet.

Det kan ikke konstateres at avviket vil ha en konsekvens ut over at vannsøl eller lekkasjevann må tørkes manuelt. Videre avviker løsningen fra forskriftens funksjonskrav til gulvets ferdige overflate.

Anbefaler varsom bruk for å unngå unødig fuktbelastning mot overflater som ikke er utført med vanntette sjikt.

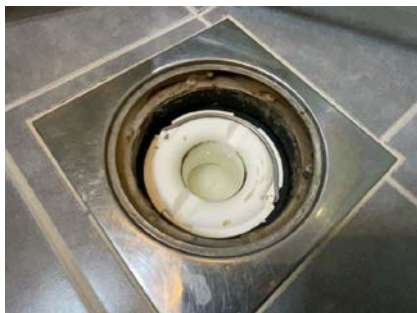
Hulltaking med inspeksjon og fuktmåling er foretatt fra tilstøtende underskap på kjøkken, mot dusjsonen. Det er ikke avdekket skadelige fuktverdier i hulltakingsområdet, ved måling av trefukttinnhold.

Hulltaking - Fuktmåling - Tørr konstruksjon i hulltakingsområdet.
