Arendalsvegen 32

Tingberget

Tilstandsrapport

# gnr. 50, bnr. 374

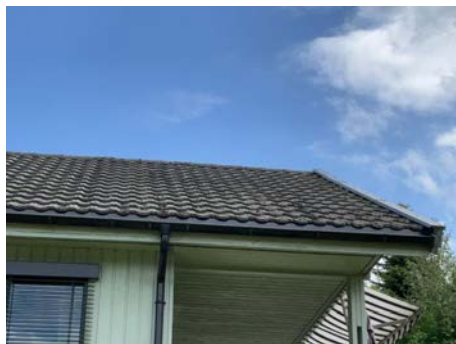
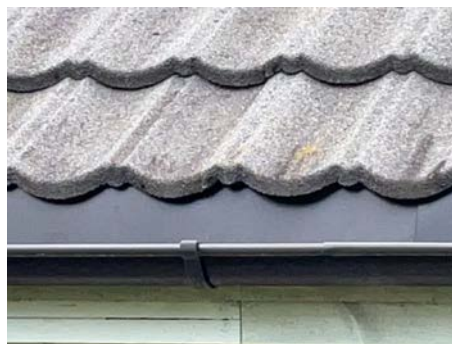
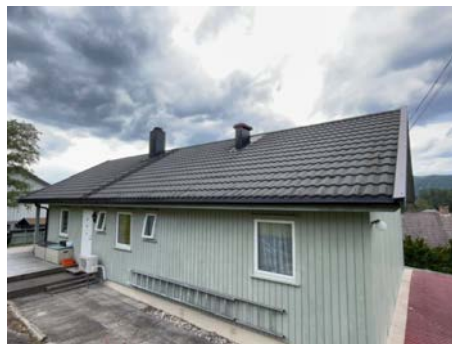
Selger opplyser at stålplatene ble montert i 2012, utført av Smeland Byggservice AS. Ellers opplyses det at platene er montert over tidligere taktekke av Eternittplater. I sammenheng med nytt taktekke i 2012 ble takutstikk over veranda også oppført.

TG 1 gis for taktekke på bolig, og at det ikke ble registrert symptom på pågående lekkasje. Carport vurdert i eget punkt.

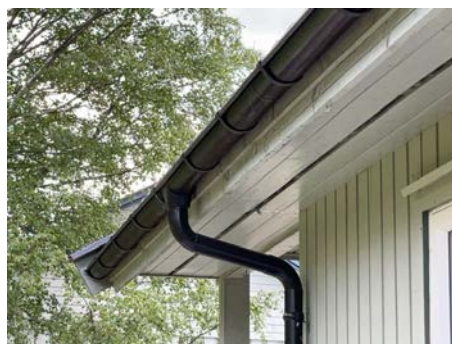
TG 1 Nedløp og beslag

Takrenner, nedløpsrør og beslag er av stål fra 2012. Nedløpsvann føres videre til rørløsninger under bakken, videre ukjent.

Normal tid før utskifting av takrenner/nedløp i plast er 20 - 30 år.
Normal tid før utskifting av takrenner/nedløp i sink eller plastbelagt stål er 25 - 35 år

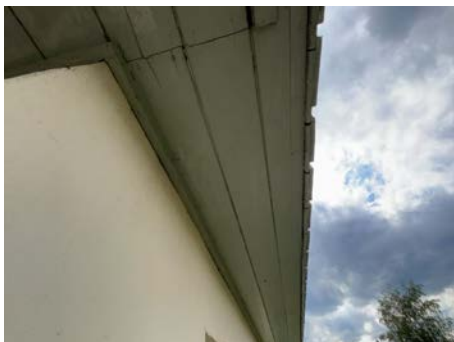
TG 1 Takkonstruksjon/Loft

Punktet må sees i sammenheng med Taktekking

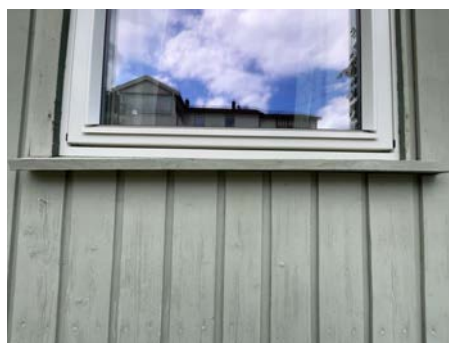
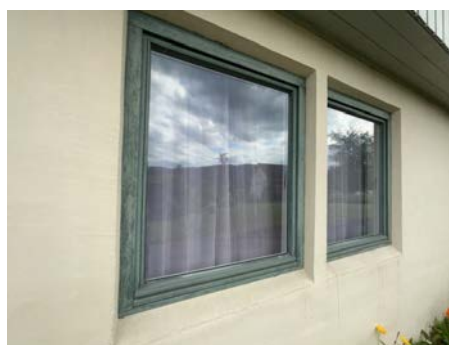
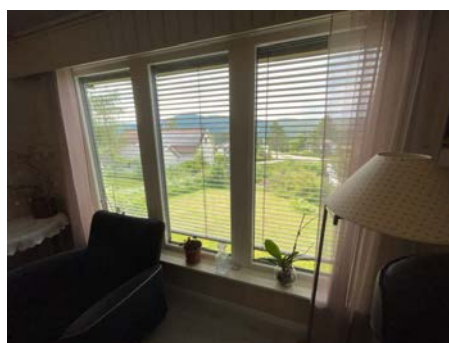
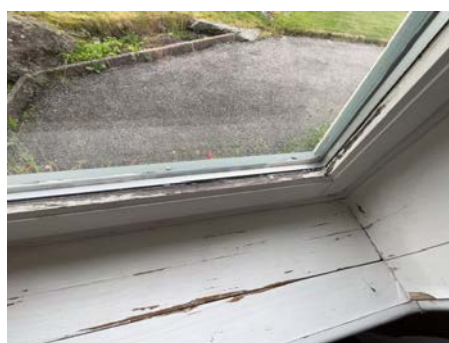
1 TG 2 Vinduer

Vinduer med malte karmen og rammer av tre med 2-lags glass av ulik alder.

- Vannbord som er vridd og nærmes heller innover bør byttes.

- Videre må det basert på alder for enkelte vinduer kunne forventes at disse er en del av det fremtidige vedlikehold- og utskiftingsbehovet.

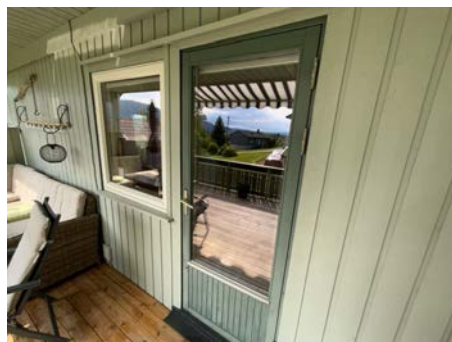
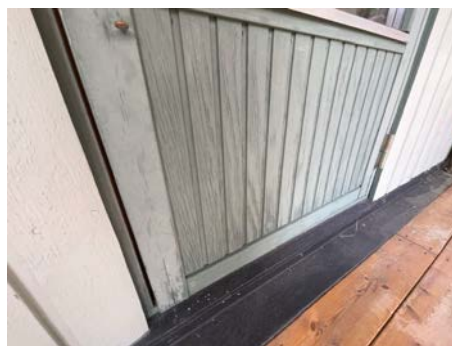
Ytterdører ble funksjonstestet for heng i karmen og dørsvill, samt for eventuelle avvik ved montering/eller skader.

Generelt har ytterdørene normal bruksslitasje og fungerte som tiltenkt, men kan med fordel etterjusteres for å unngå fremtidige skader. Forholdet ansees ikke som et avvik, men som en naturlig del av vedlikeholdet som bør prioriteres.

- Dør bør justeres noe, tidspunkt for utskifting nærmer seg, dvs. at basert på alder må det kunne forventes at dører er en del av det fremtidige vedlikehold- og utskiftingsbehovet.

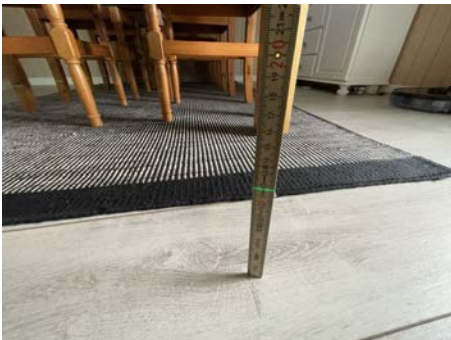
- Høydeforskjell målt på 2 meters lengde var stedvis mellom 10 - 20 mm. og mellom 15 - 30 mm. i hele rom. Dette er avvik som kvalifiserer til tilstandsgrad 2 og gis med bakgrunn i standardens krav til godkjente måleavvik.

18 mm. skjevhet registrert på en avstand på ca. 2 m.

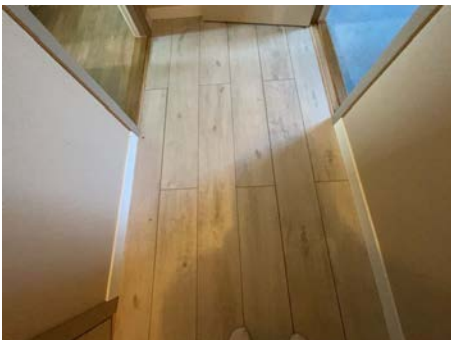
- Knirk i gulv av tre er ikke uvanlig i eldre boligen. Ny eier må selv vurdere om det er ønskelig å utbedre dette.

Eks. på område med knirk i gulvoverflater.

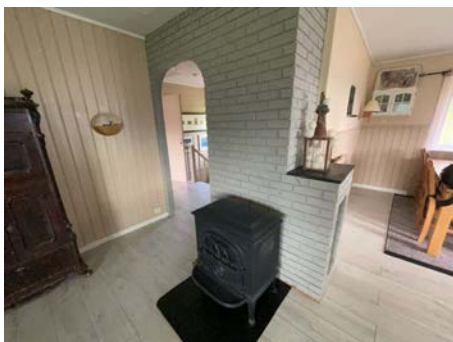
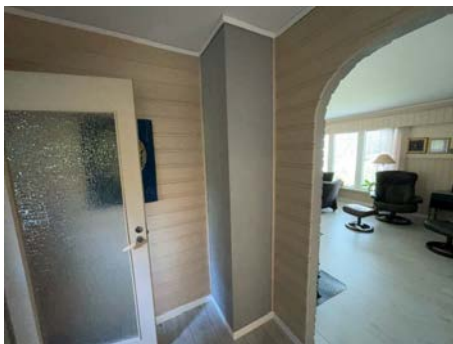
TG 1 Pipe og ildsted

Boligen har vedovn tilkoblet elementpipe. Vedovn var ikke i bruk på befaringsdagen, men fremstod tilsynelatende i OK stand. Overflater på pipe, OK.

For teknisk tilstandsanalyse av pipe og ildsted, henvises det til lokalt brann- og feiervesen.

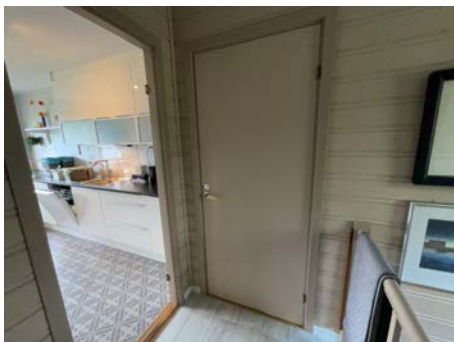
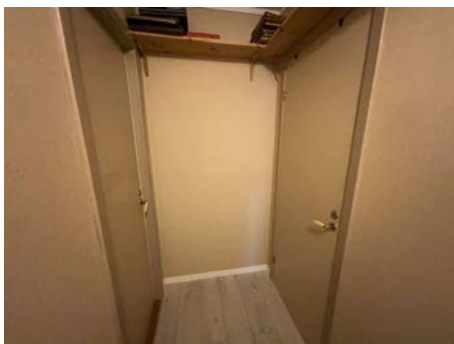
TG 1 Innvendige dører

Malte glatte lettdører som innvendige dører.

Dørene fremstod med normal slitasje på overflater og ellers i normal god stand. Helhetsvurdering TG1.

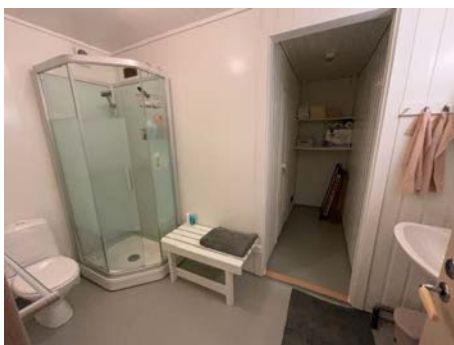
UNDERETASJE > BAD

TG 2 Overflater Gulv

- Det er avvik:
 - Belegget er av eldre dato og mangler maling under dusjkabinett.
 - Gulvet er bortimot helt flatt, med kun lokalt fall rund sluk.

- Tiltak:
 - Tidspunkt for utlufting av belegg nærmer seg. Manglende maling ansees å kun være av estetisk art.
 - Det er god oppkant ved dør som ivaretar lekkasjesikring, samt at det dusjes i kabinett. Det anbefales likevel å holde sluk ren og åpen til en hver tid da dette er en del av lekkasjesikringen.

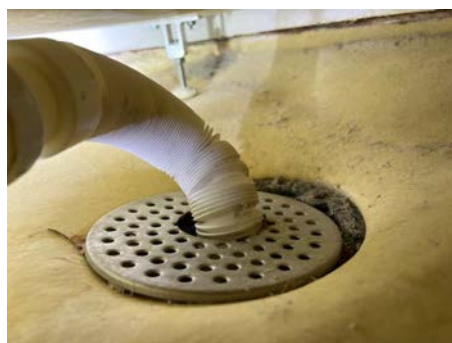
UNDERETASJE > BAD

TG 1 Sanitærutstyr og innredning

- Rommet mangler tilluftsløsning. Luftutskifting vil derfor ikke fungere som tiltenkt, noe som kan medføre til skader på sikt.

- Tilluftsløsning bør etableres for å lukke avviket.

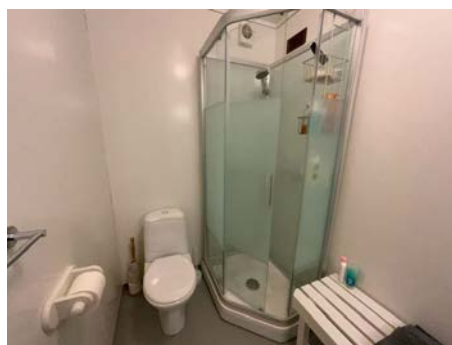
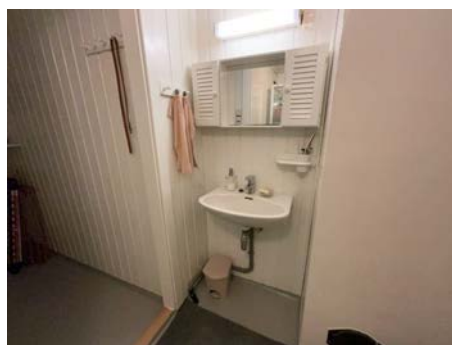
Vask mulig fra byggeår. Nyere dusjkabinett. Selger opplyser at klosett ble skiftet i 2023. Arbeider utført av Ragnar Aas AS.

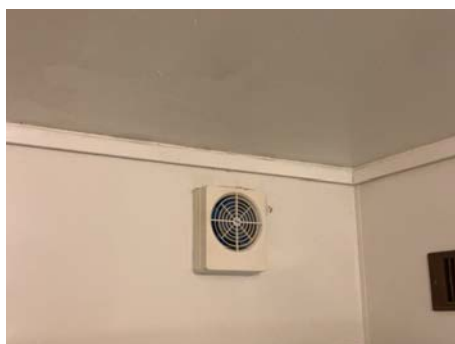
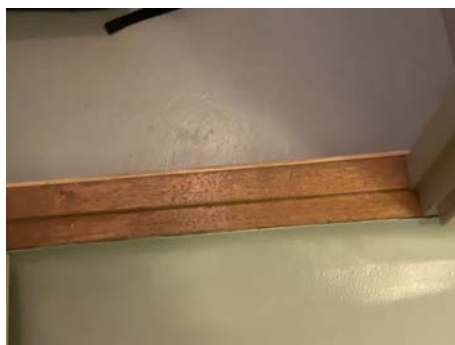
UNDERETASJE > BAD

TG 2 Ventilasjon

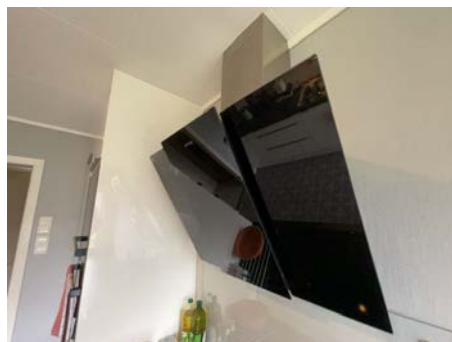
2. ETASJE > KJØKKEN

TG 1 Avtrekk

Kjøkkenventilator med avtrekk ut. Fungerte på befaringsdagen. Generelt anbefales det jevnlig rengjøring og rens av filter påregnes for å ivareta tiltenkt effekt.

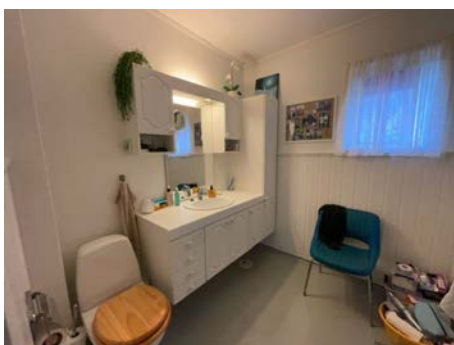
2. ETASJE > TOALETROM

- Det er avvik:
 - Toalettrommet har kun naturlig avtrekk fra ventil, NS 3600 krever mekanisk avtrekk for å kunne gi TG 0/1.

- Tiltak:
 - Mekanisk avtrekk bør etableres på toalettrom

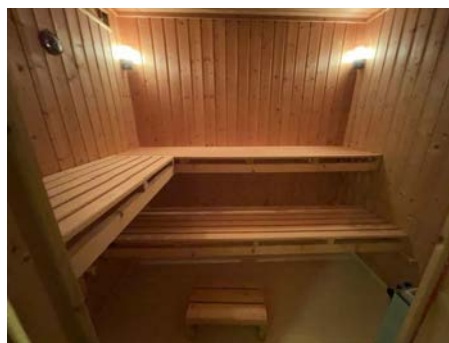
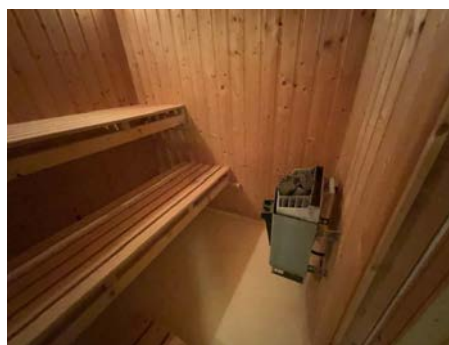
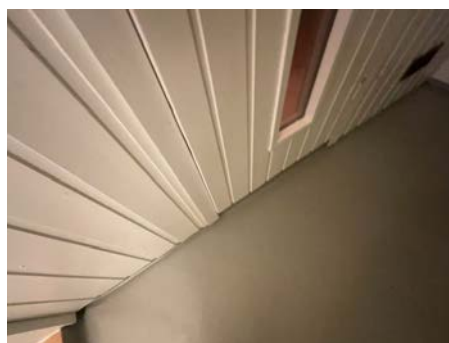
UNDERETASJE > BADSTUE

TO 2 Overflater og konstruksjon

- Det er avvik:
 - Badstuedør henger noe i karm ved lukking.

- Tiltak:
 - Justering er påregnelig.

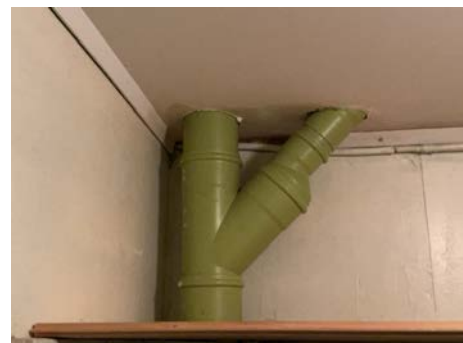
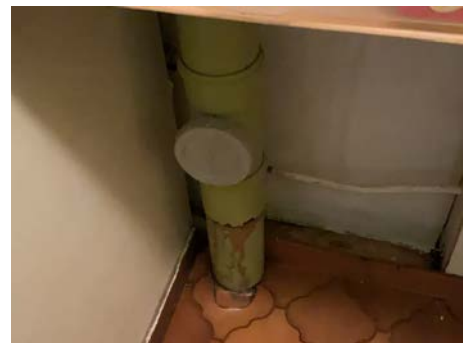
TO 2 Vannledninger

Vannrør av kobber, delvis av nyere alder, men hovedsakelig fra byggeår. Tilsynelatende fagmessig montert. Ingen synlig lekkasje registrert.

Se også selgers egenerklærings skjema vedr. tidligere vannlekkasje på 80-tallet i underetasjen. Dette ble den gang utbedret som en forsikringssak.

Selger opplyser at de på et tidspunkt på omkring på midten av 2000-tallet opplevde at det ble en lekkasje i avløpsrør fra kjøkken. Dette ble den gang utbedret som en forsikringssak.

Det ble ikke registrert lekkasje fra rørkoblinger ved funksjonstest ved vannspyling i vask.

- Det er ikke behov for utbedringstiltak utifra at anlegget fungerer i dag, men utifra alder kan skader plutselig oppstå på eldre anlegg.
- Ifm. oppgradering av våtrom vil det være naturlig med utskiftning av rør.

- Det er ikke behov for utbedringstiltak siden anlegget fungerer i dag, men utifra alder kan skader plutselig oppstå på eldre anlegg.
- Ifm. oppgradering av våtrom vil det være naturlig med utskiftning av avløpsrør.

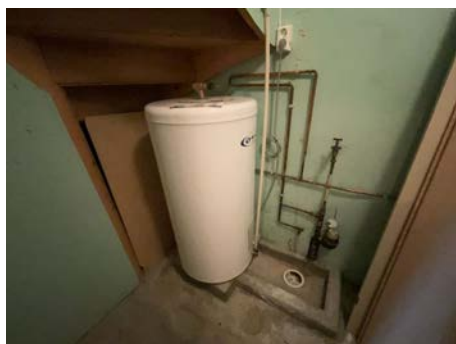
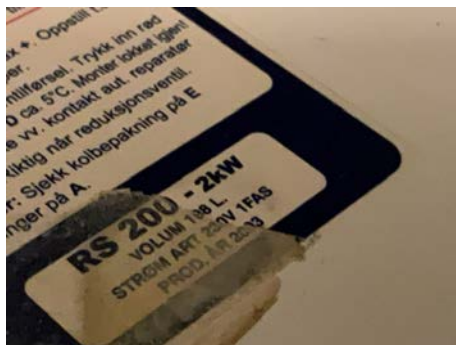
Nyere varmepumpe montert i 2022.

Ca. 200 liters varmtvannstank fra 2003 plassert i rom med sluk. Varmtvannsbereder fungerte, ingen lekkasje registrert. OK.

- Det er ikke behov for utbedringstiltak utifra at tanken fungerer i dag, men utifra alder kan skader plutselig oppstå på eldre tanker.

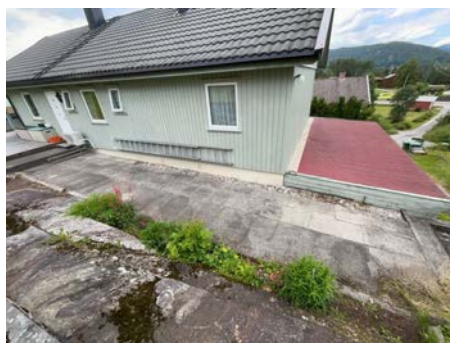
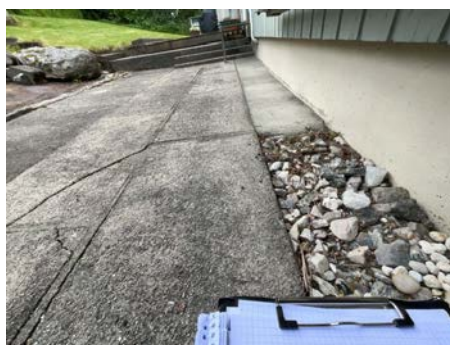
TG 2 Drenering

- Basert på alder vil det være påregnelig med dreneringstiltak på sikt, mulig i nær fremtid.

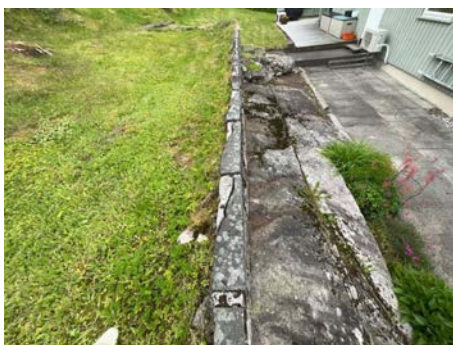
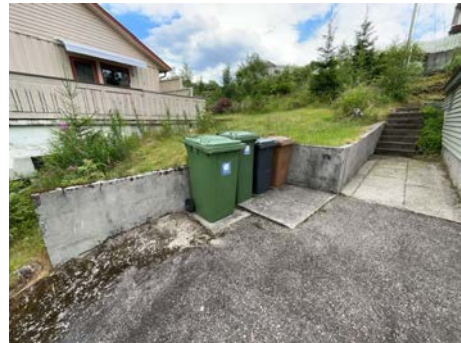
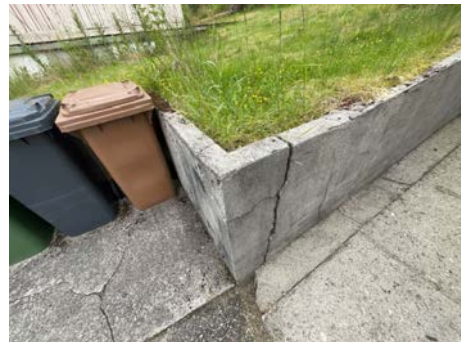
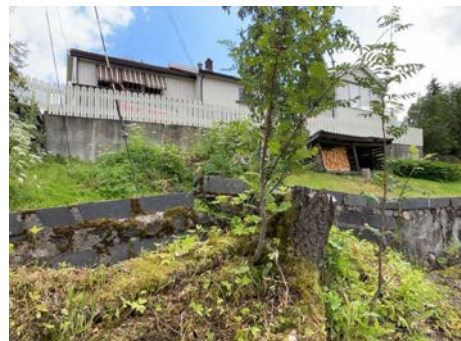
TG 2 Grunnmur og fundamenter

Grunnmur av pussede murblokker. Støpt betongplate mot grunn.

Betongplaten er i hovedsak tildekket med gulvoverflater, og derfor ikke tilgjengelig for kontroll etter sprekker. Ingen indikasjon på vesentlige skjevheter.

- Grunnmuren er gammel, noe som medfører noe risiko for sprekkdannelse bak påførende vegger. Mindre riss/sprekk registrert.

- Enkelte murer har noe påregnelige tilstandssvekkelser som sprekker/skjevheter etc.

- Tiltak er ikke prekært. Normal bør eldre grunnmurer holdes under oppsyn for videreutvikling av sprekker.

- Tiltak er ikke prekært.
