# Skinnerheia 21

**Skinnerheia 21, 4634**

# Tilstandsrapport

# gnr. 117, bnr. 92

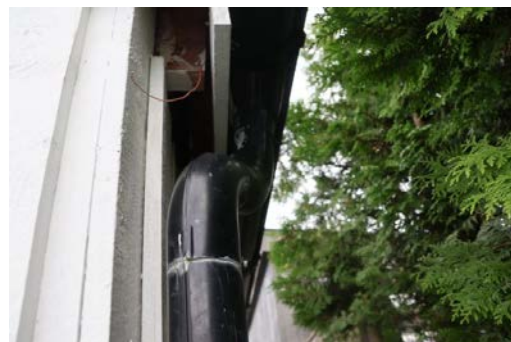
Stående bordkledning. Kledning i tre som ikke har luftespalte bak regnes som en risikokonstruksjon.

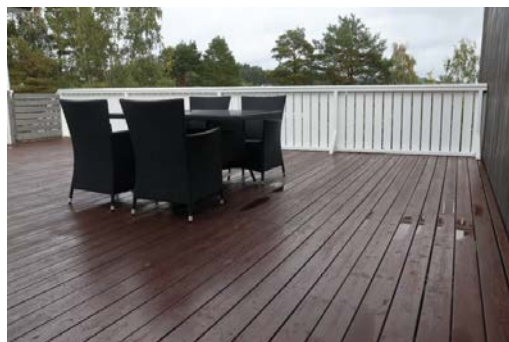
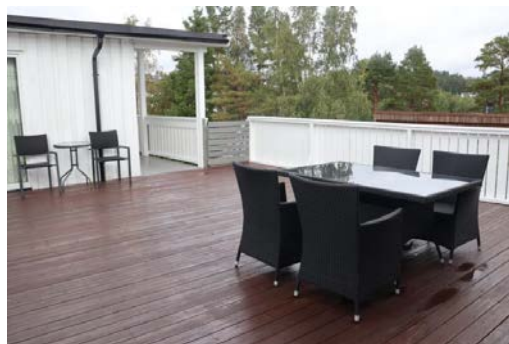
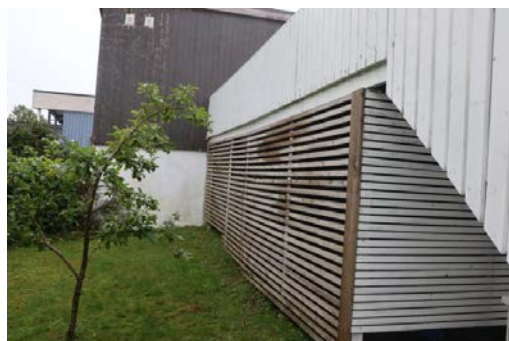
Litt sig i terrassen.

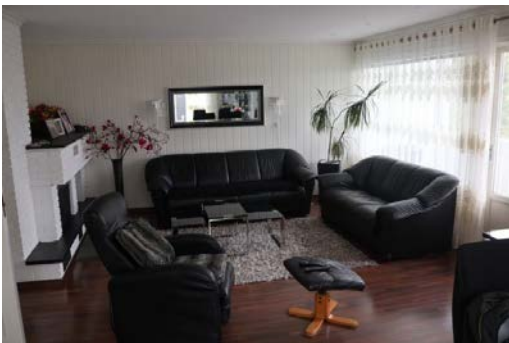
Stuen 1.etg.

Boligen var bebodd og møblert på befaringsdagen. Alle flater var ikke tilgjengelig for inspeksjon. Innvendige flater er vanlig vedlikeholdt. Noen flater er pusset opp. Noen eldre flater inne. Ok vedlikeholdt ut i fra alder. Deler av boligen trenger vanlig oppussing.

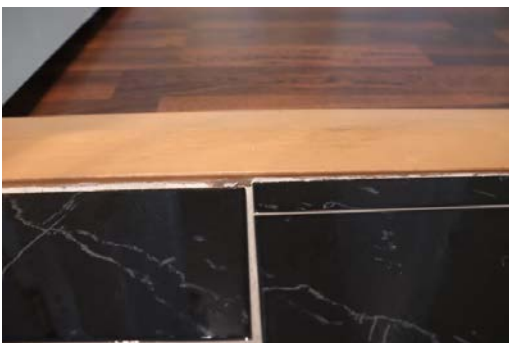
## 1. ETASJE > BAD

### TG 3 Tilliggende konstruksjoner våtrom

Det er boret hull i motstående rom til våtrom. Målt med fuktmåler og pigger inne i veggen. Det var mindre enn 6 V%. Tørt. Men det er påvist avvik i våtsonen.

- Den valgte konstruksjonsutforming gir økt fare for skader

- Det må foretas tiltak for å lukke avviket.

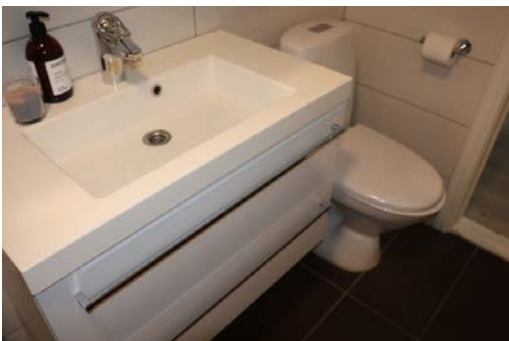
## UNDERETASJE > BAD

### TG 2 Tilliggende konstruksjoner våtrom

Ingen synlig membran i badet. Når badet pusset opp må det fuktsikres på vegger etter dagens krav.  
Vegg med rør og dusj er mot vaskerom.

- Hulltaking er ikke foretatt da det allerede er påvist andre avvik i våtsonen.
- Ved andre fuktundersøkelser enn hulltaking, er det ikke påvist indikasjoner på fuktskader.

Dusjkabinett må brukes i rommet til vegger har ny fuktsikring.

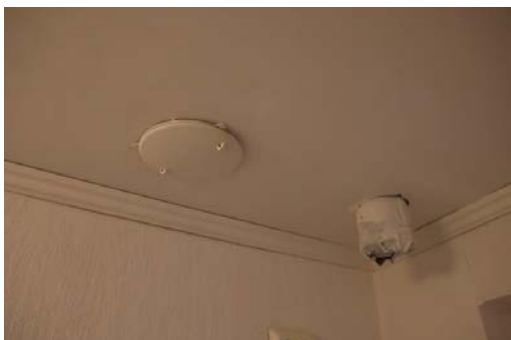
## UNDERETASJE > VASKEROM

### TG 2 Tilliggende konstruksjoner våtrom

Åpning i veggen til stakeluke. Der er det ingen synlig fuktsikring på veggen.

- Hulltaking er ikke foretatt da det allerede er påvist andre avvik i våtsonen.
- Det er i hulltakingen påvist feil utførelse av konstruksjonen. Ingen skade konstateret.

- Det må foretas tiltak for å lukke avviket.

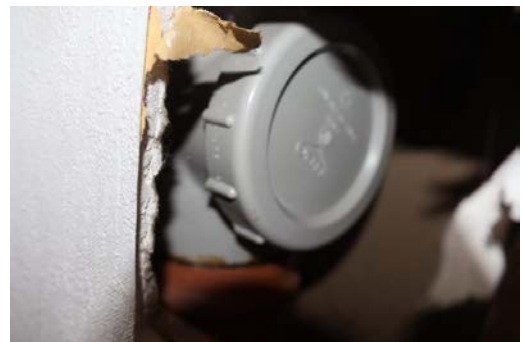
### TG 2 Ventilasjon

Lufting fra ventil og vinduer. Elektrisk avtrekksvifte må monteres på bad og vaskerom.

- Det er påvist mangelfull ventilasjon på ett eller flere rom i boligen.

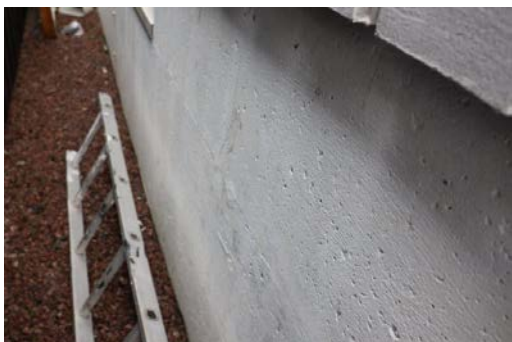
## TO 2 Terrengforhold

Skrånende terreng på tomten. Det er ikke tilstrekkelig fall vekk i fra grunnmuren. Boligen er bygget i terrenget.

Kan være lurt å lage fall på terreng vekk i fra grunnmuren. Da vil vann fra overflater/terreng ikke fukte grunnmuren så mye.
