Skinnerheia 21

**Skinnerheia 21, 4634
KRISTIANSAND S**

Tilstandsrapport

Befaringsdato: 09.09.2024

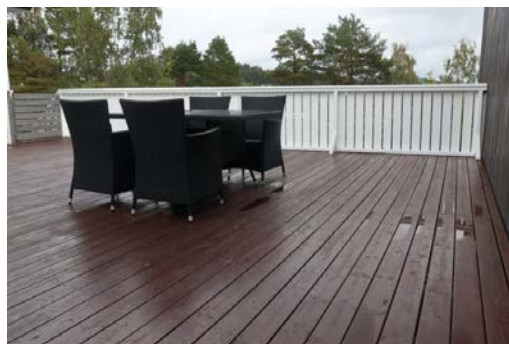
Litt sig i terrassen.

TG 2 Balkonger, terrasser og rom under balkonger

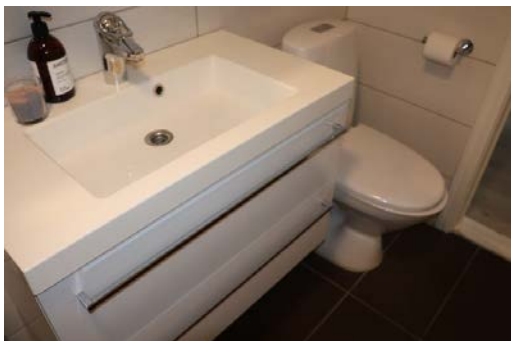
UNDERETASJE > BAD

TG 2 Tilliggende konstruksjoner våtrom

Ingen synlig membran i badet. Når badet pusset opp må det fuktsikres på vegger etter dagens krav.
Vegg med rør og dusj er mot vaskerom.

- Hulltaking er ikke foretatt da det allerede er påvist andre avvik i våtsonen.
- Ved andre fuktundersøkelser enn hulltaking, er det ikke påvist indikasjoner på fuktskader.

Dusjkabinett må brukes i rommet til vegger har ny fuktsikring.

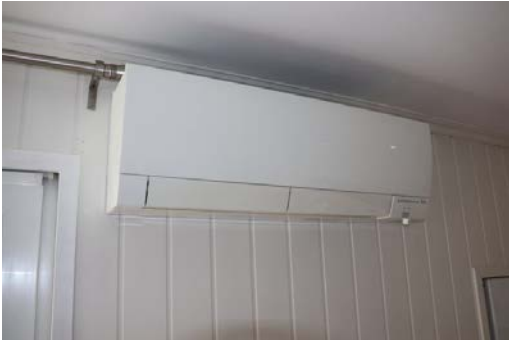
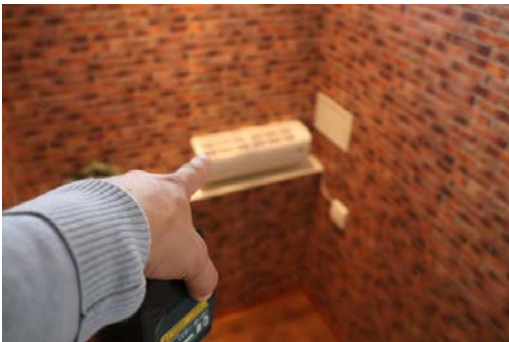
Varmepumpen på kjøkken opplyses om å være nyere. Varmepumpen i trappen virker ikke.

ⓘ TG 1 Varmtvannstank

Vvbereder på 194 liter fra 2006.

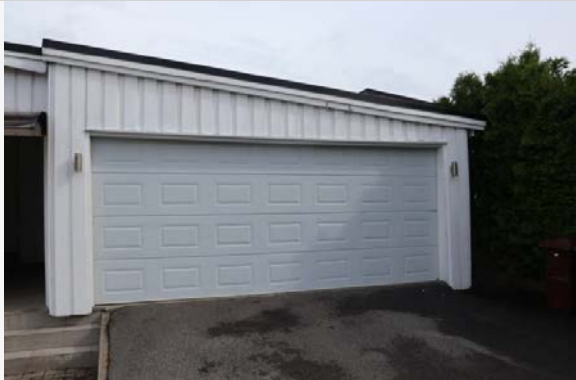
Garasje med leddport og elektrisk portåpner.
Gulv inne i mur.
Innerst i garasjen er det laget en bod.

Samlet tilstandsgrad: 1.
