Odderheisløyfen 84

Odderhei

ODDERHEISLØYFEN 84

OM BOLIGEN

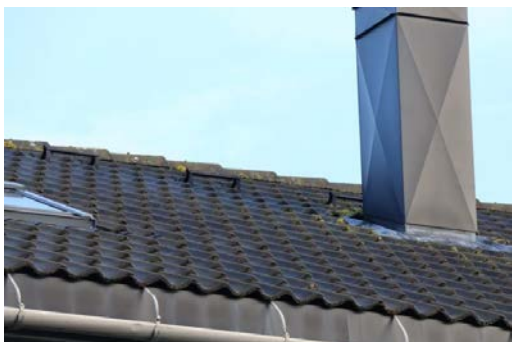
TG 1 Takteking

Takteking med takstein fra byggetiden.

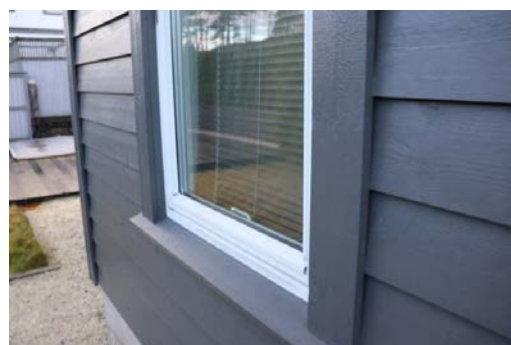
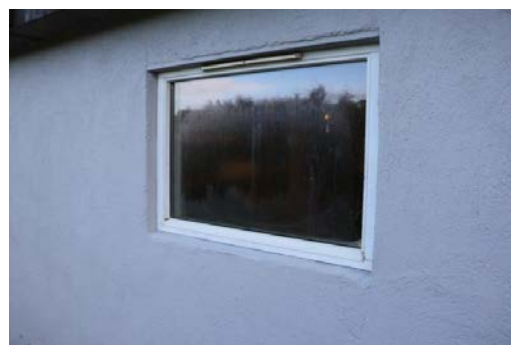
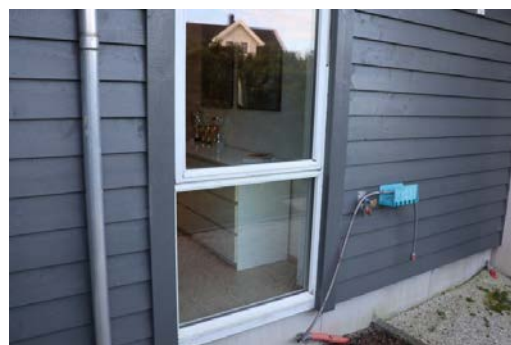
TG 1 Vinduer

Takvinduer av tre. Vinduer fra byggetiden. De trenger vanlig vedlikehold ute.

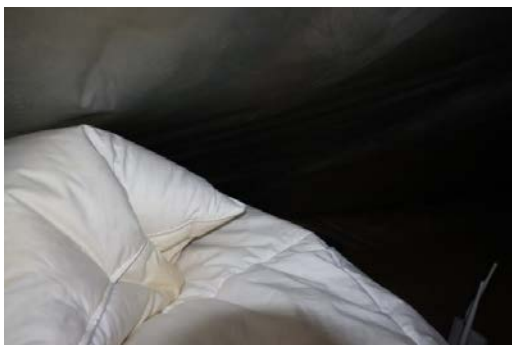
Kott inn fra mesanin. Lukket inne med plast på bjelker.

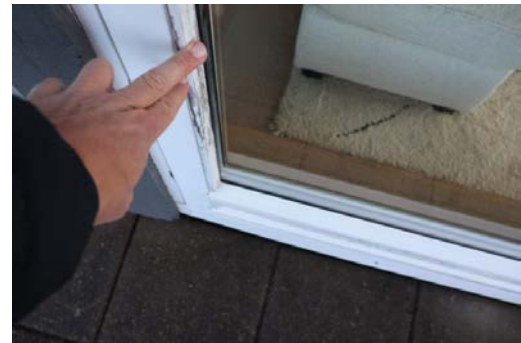
Terrassedør må skrapes og males. Hvis ikke kan det føre til råte.

- Det må foretas lokal utbedring.

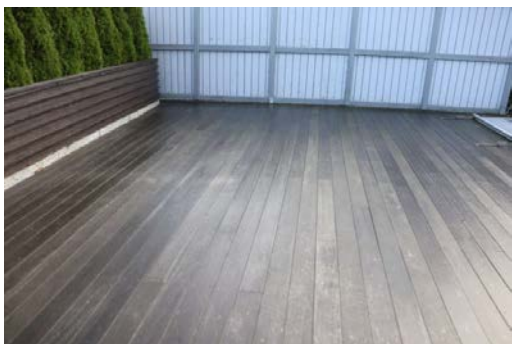
Terrasse rundt svømmebasseng. Eier har vasket disse nå i høst.

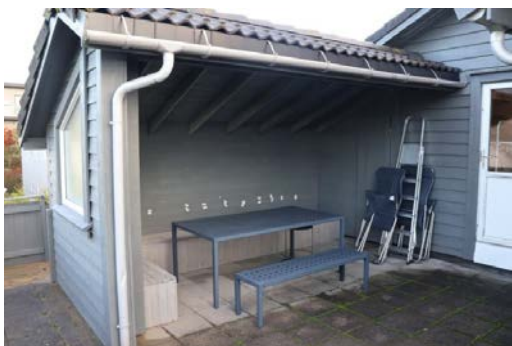
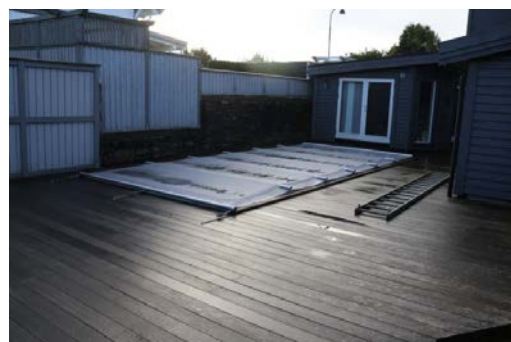
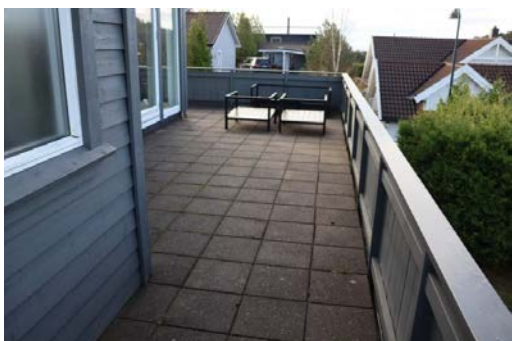
TG 10 Andre utvendige forhold

Svømmebasseng på terrassen i hagen. Det er kjøpt ny duk til bassenget i 2024. (Sikkerhet).

Bassenget og tilhørende rør, pumper og diverse til bassenget ble ikke sjekket. Det må fås informasjon fra eier om basseng osv.

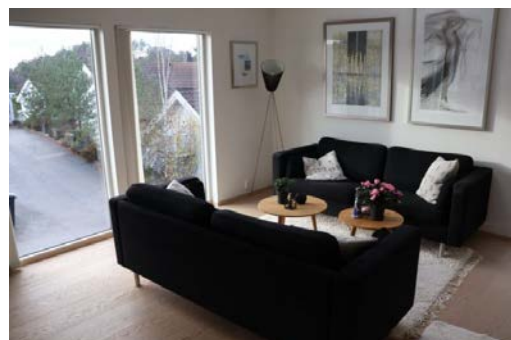
TG 1 Overflater

Boligen var bebodd og møblert på befaringsdagen. Alle flater var ikke tilgjengelig for inspeksjon. Innvendige flater er vanlig vedlikeholdt. Flere innvendige flater er pusset opp.

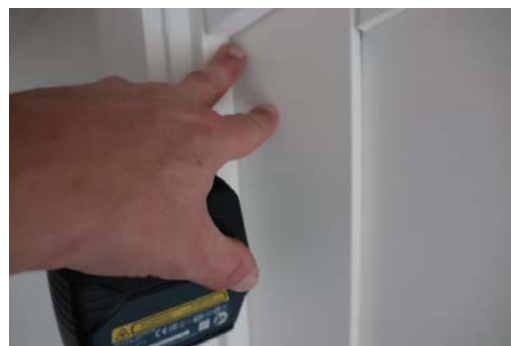
Døren tar i karmen. Må stilles.

- Enkelte dører må justeres.

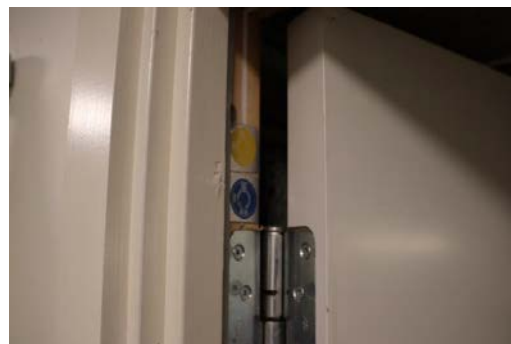
Dør til garasjen er en branddør.

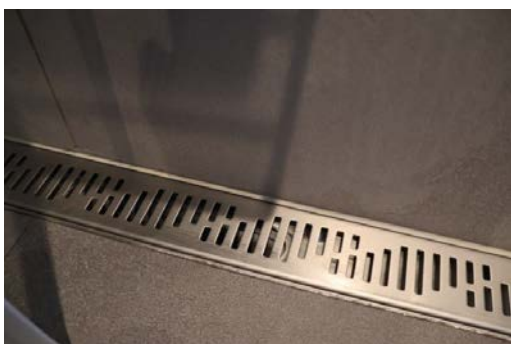
TG 1 Sluk, membran og tettesjikt

Eier opplyser om at membran og slukmansjett er montert etter forskrift, av murer. Slukrenne ved vegg i dusjen.

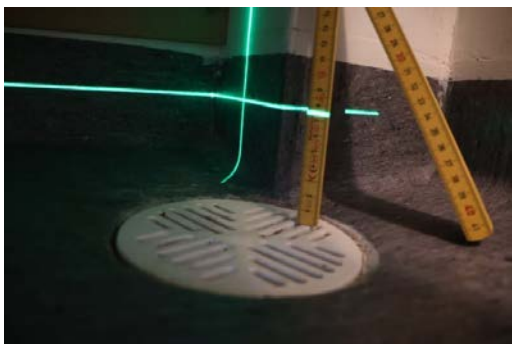
2.ETASJE > VASKEROM

! TG 1 Sluk, membran og tettesjikt

Belegg klemt i sluket.

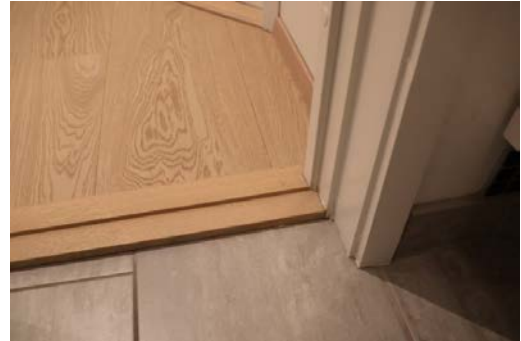
- Det er mulighet for at det kan forekomme vannlekkasje på våtrommet hvor vann ikke vil gå til sluk.
- Det er påvist at høydeforskjell fra topp slukrist til gulv/synlig topp membran ved dørterskel er mindre enn 25 mm.
- Det er påvist avvik i fallforhold til sluk i forhold til krav i forskrift på byggetidspunktet.

Det er ikke laget oppkant ved døren.

Når våtrommet pusses opp må det lages oppkant og tilstrekkelig fall til sluket. Sluket må renskes regelmessig. Det kan være lurt å montere dusjkabinett i rommet.

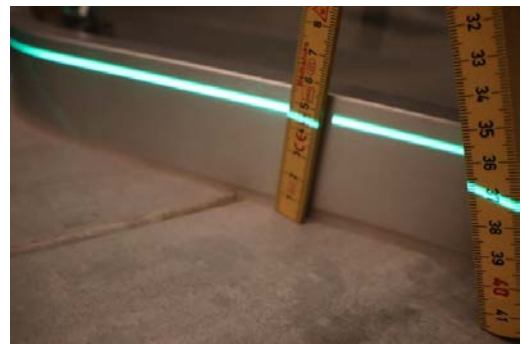
Lite fall inn mot dusjen.

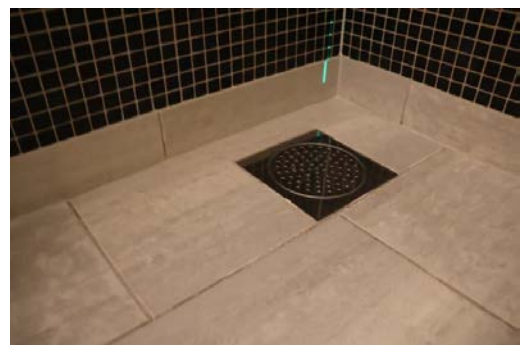
Litt lokalt fall inne i dusjen.

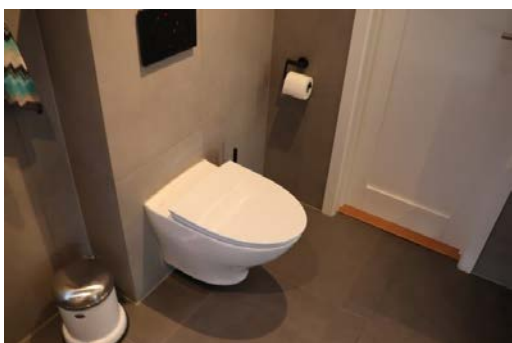
1.ETASJE > BAD

TG 3 Ventilasjon

Det må monteres elektrisk vifte i rommet, eller eldre motor til avtrekksviften må byttes.

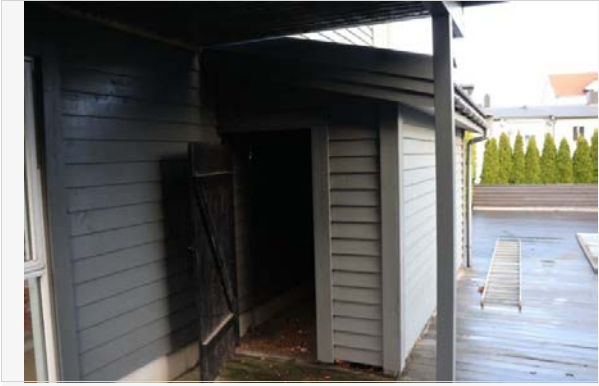
Bod

Utvendig bod laget på terrassen i gavlveggen av boligen.
Boden er laget i tre. Den er ikke isolert.
Dørslåe er rusten. Ellers har boden bare vanlig aldersslitasje.

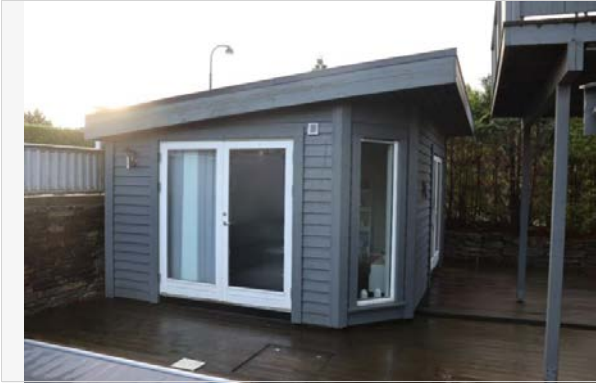
Hagestue

Kledning ute i tre står nærme bakken. Det må vedlikeholdes oftere på grunn av at det kan komme mer fukt opp når kledningen er nærme bakken.

TG: 2 på vanlig vedlikehold.

TG: 3 på dører som henger i karmen. Vanskelig å åpne/lukke.
