Snømyr 2A

Snømyr - Vennesla

Tilstandsrapport

Befaringsdato: 09.10.2024

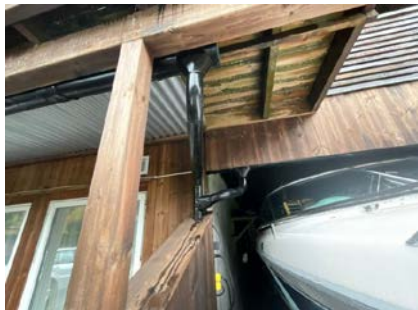
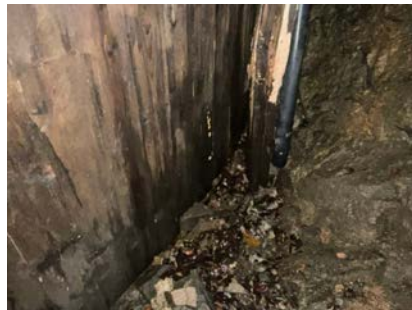
Nedløp fra takvann er ikke ført i rør ved grunn.

Det må lages system for bortledning av vann fra taknedløp ved grunnmur.

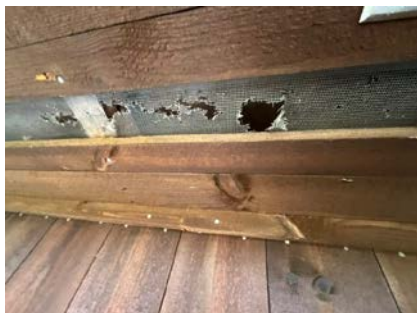
Hull i flueduk i gesims.

Flueduk skal hindre insekter og fugler å kunne trenge inn i konstruksjonen. Flueduk må utbedres.

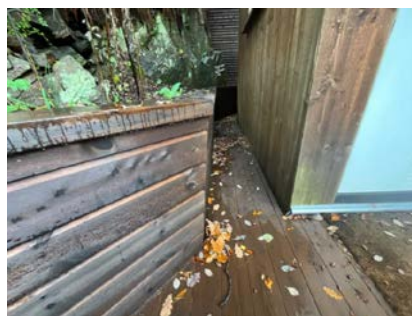
Blomsterkasse ved inngangsparti bør utbedres grunnet skjevheter.

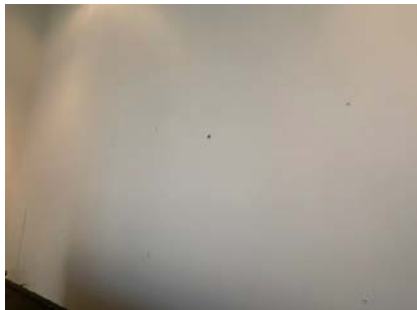
Skruehull på vegger.

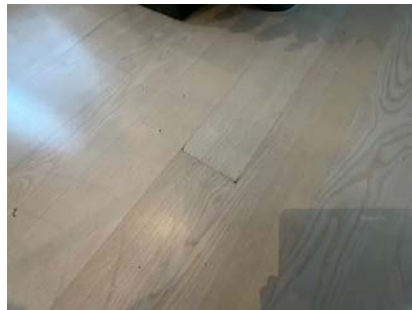
Ne slitasje på laminatgulv enkelte steder.

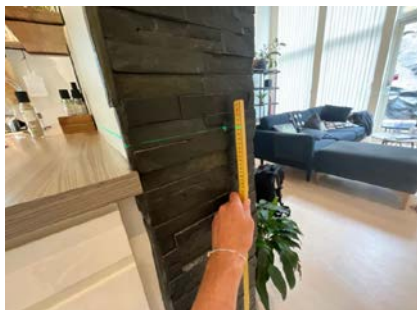
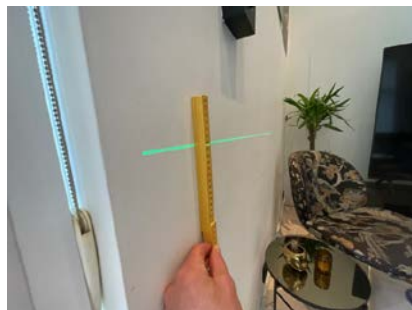
- Målt høydeforskjell på over 15 mm gjennom hele rommet. Tilstandsgrad 2 gis med bakgrunn i standardens krav til godkjente måleavvik.

Avvik på 20 mm målt i stue i andre etasje.

- For å få tilstandsgrad 0 eller 1 må høydeforskjeller rettes opp. Det vil imidlertid sjelden være økonomisk rasjonelt som et enkeltstående tiltak i en bolig som dette. Dersom boligen en gang skal renoveres, kan man vurdere slike tiltak.

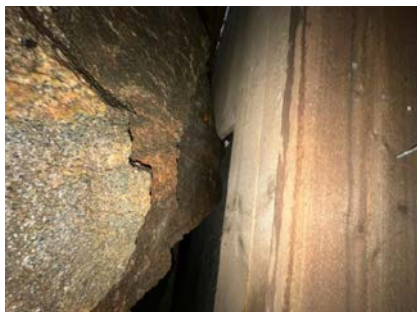
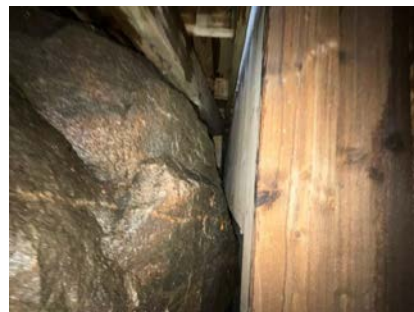
Murer og kledning står nesten helt inntil fjell.

- Tiltak:

Overvåk tilstanden, det kan ikke utelukkes at det må gjøres tiltak for å lede vann bort fra bygningskroppen.
