# Vegusdalveien 1350

Fidjetun - Birkenes

# Eldre Laftebygd bolighus med sjarm og sjel - Stor tomt - Tidligere landhandel og pensjonat.

Befaringsdato: 07.05.2024

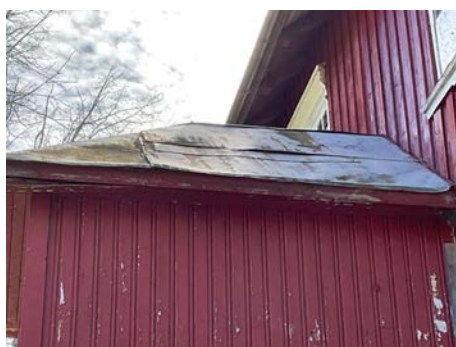
Det er avvik: Yttertekking over trappehus fremstår i dårlig stand og er moden for utskifting. Undertaket er muligens også i noe dårlig forfatning. Ytterligere undersøkelser bør foretas.

Bilde viser yttertekkingen på trappehuset.

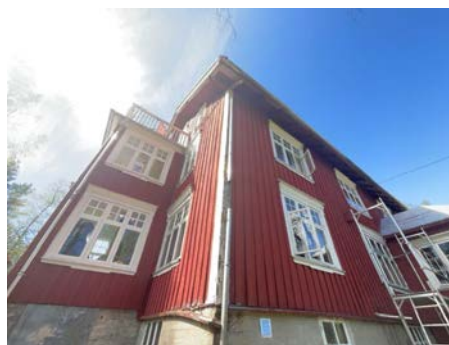
Det er avvik: Det er påvist nedløp som er utilstrekkelig festet/montert.

Bilde viser nedløp som er utilstrekkelig festet/montert.

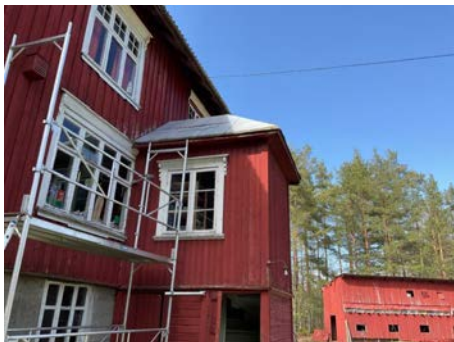
Bilde viser manglende takrenner og nedløp på trappehus.

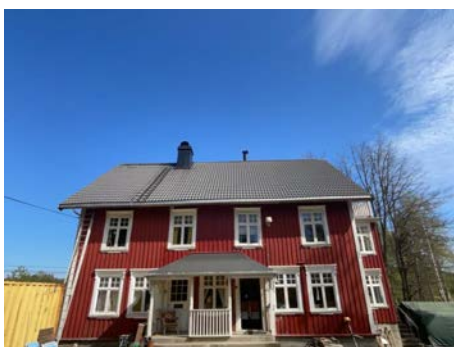
Taket har ikke montert snøfangere.

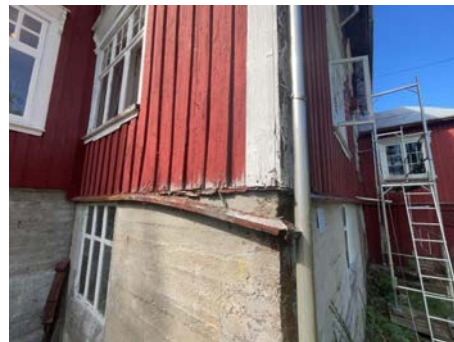
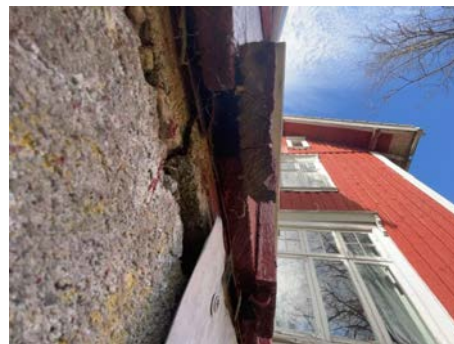
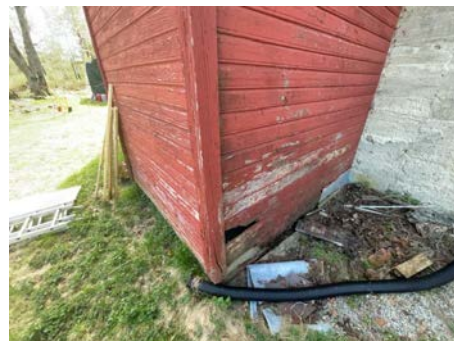
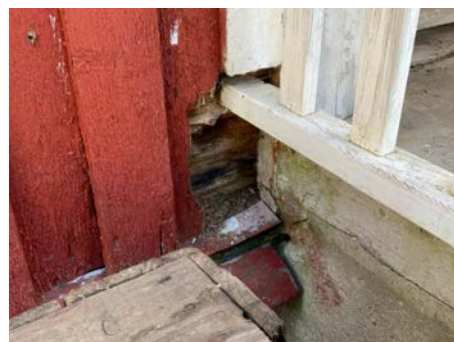
- Kledningen har stort etterslep på vedlikehold og har stedvis betydelige råteskader og mye slitasje. Det kan ikke utelukkes skader på tømmerkonstruksjonen bak kledningen.

- Full renovering av yttervegger må kunne påregnes på store deler av boligen, ellers betydelig vedlikeholdsbehov. Det kan heller ikke utelukkes utbedring av evt. skader på tømmerkonstruksjonen. Ved renovering av yttervegger, må det påsees at det tilrettelegges for bedre lufting og tilstrekkelig musetetting.

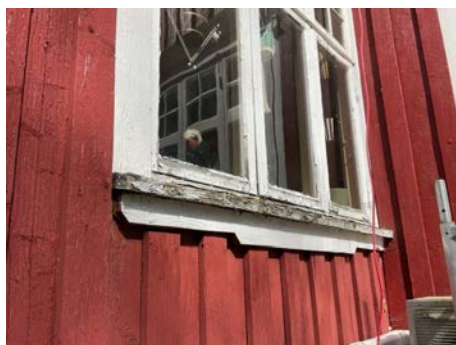
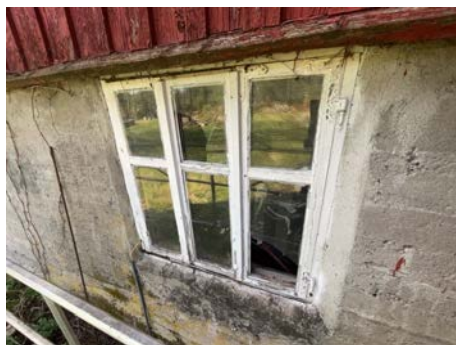
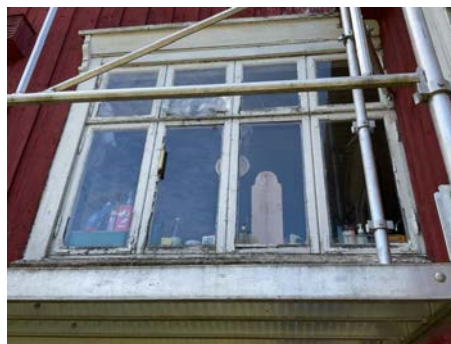
- Flere av vinduene fremstår i dårlig forfatning og er modne for utskifting eller full restaurering. Det ble påvist værslitte-, myk- og råteforekomster i karmen/omramming utvendig og redusert vedlikehold. Enkelte vinduer kunne ikke åpnes eller var harde å åpne/lukke. Det ble også påvist sprekk i flere glassruter.

- Det må påregnes at eldre vinduer må skiftes ut eller restaureres innen kort eller nær fremtid. (Se beskrivelses tekst vedr. vernestatus)

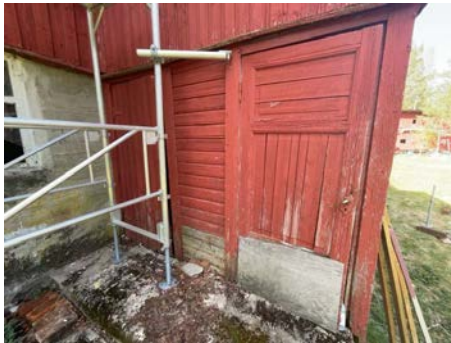
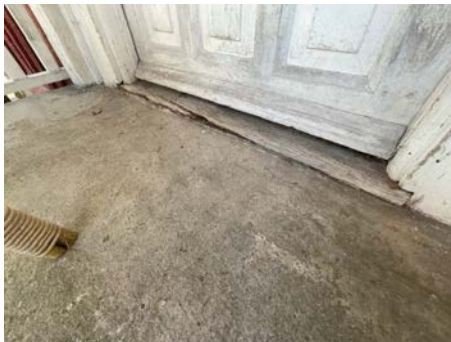
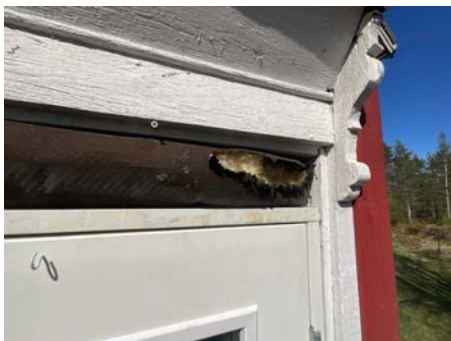
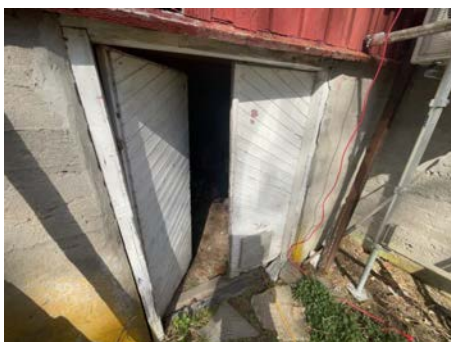
- Det er registrert avvik rundt omramming og ytre tetting på dør i tilbygg mot sør, samt løs pakningslist i nedre kant og manglende beslag under dørsvill.

- Det ble på øvrige ytterdører registrert manglende beslag og skade på/under dørsviller, værslitte overflater og ellers noe redusert vedlikehold. Enkelte dører har også justeringsbehov.

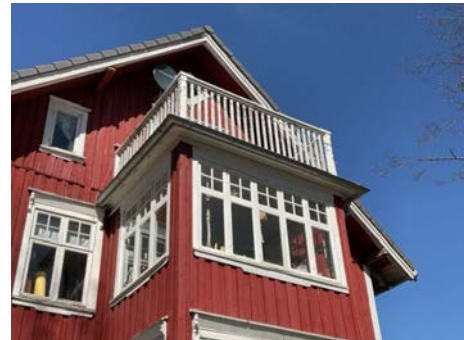
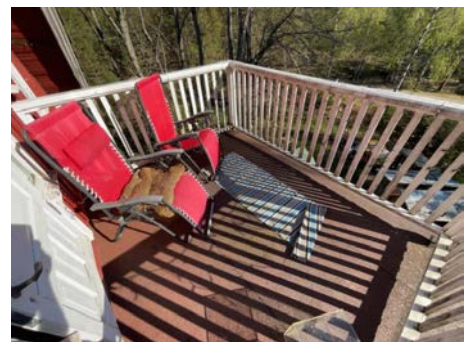
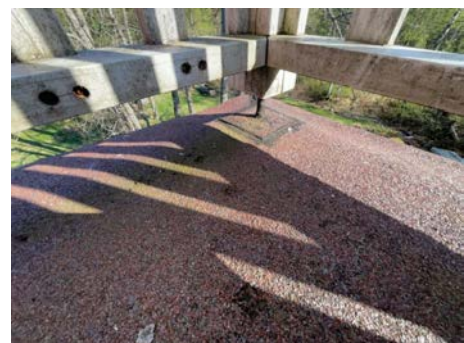
- Balkong/terrasse ligger over innredede boligrom, usikker konstruksjon. Konstruksjonsutforming gir økt fare for skader.

- Tiltak er ikke prekärt. Men det anbefales å overvåke tilstanden jevnlig, samt påse at gjenstander ikke lager hull i membranen. Montering av terrassebord e.l. vil kunne gi bedre beskyttelse og forlenge levetiden på membranen, men påse at høyden på rekkverk ikke blir lavere enn 1,0 meter.

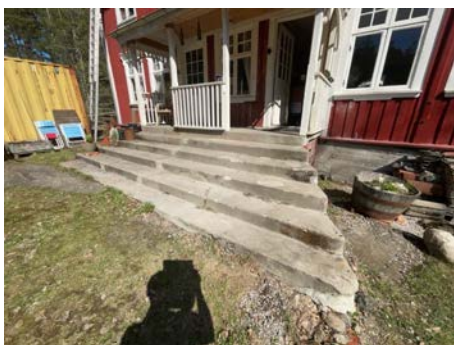
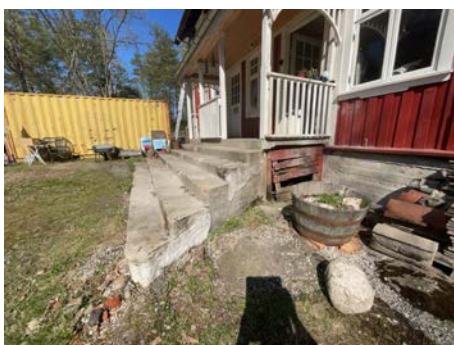
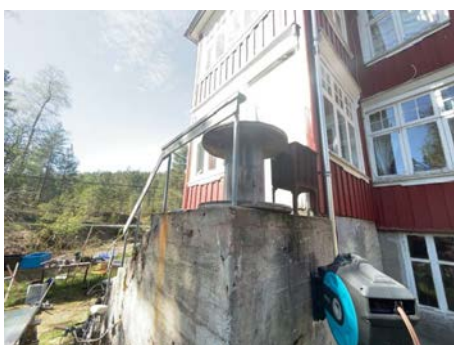
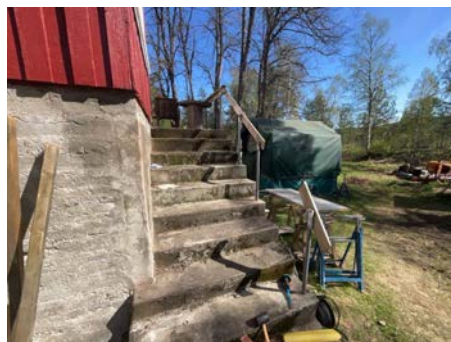
Trappene har noe etterslep på vedlikehold og avvik på rekkverk.

- Det må monteres tilfredsstillende rekkverk og håndlist i trappene for å lukke avviket og for å ivareta sikkerheten. Det er krav til rekkverk og håndlist i trapper hvor høydeforskjell er over 50 cm. til bakken/terreng.

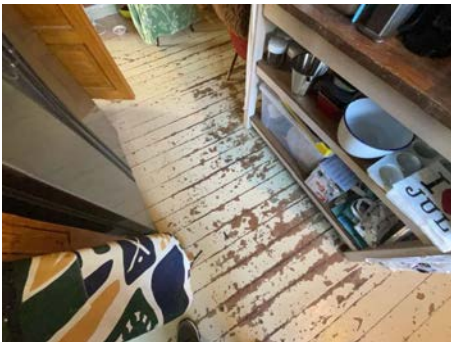
Bilde viser eks. på slitasje på gulv i kjøkken.

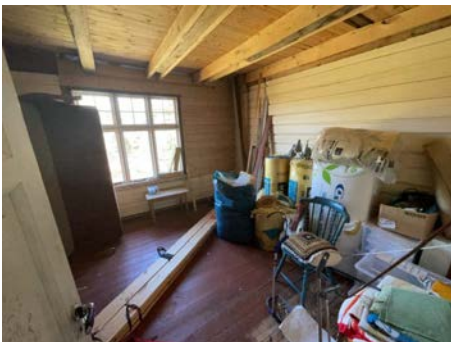
Bilde viser eks. på uferdig, delvis uinnredet rom i 2. etasje

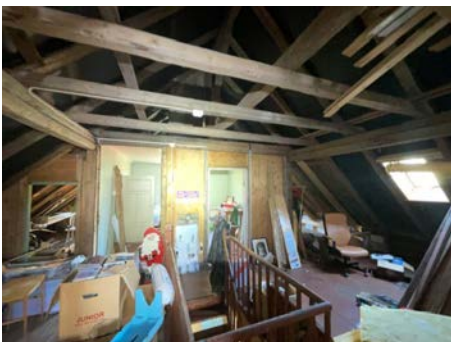
Bilde viser eks. på uinnredet rom i loftsetasjen.

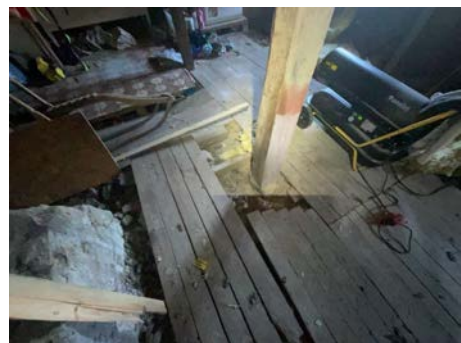
- Det ble stedvis registrert en del svikt i gulvoverflater, samt mangelfull bæring av bjelkelag. (Se bilder)

Bilde viser eks. på bæresøyle/bjelke rett ned på bakken/terreng i grovkjeller

Bæresøyler/bjelker som står direkte ned på bakken/terreng bør understøttes med støpte fundamenter for å unngå fuktopptrekk/skader på søylene.

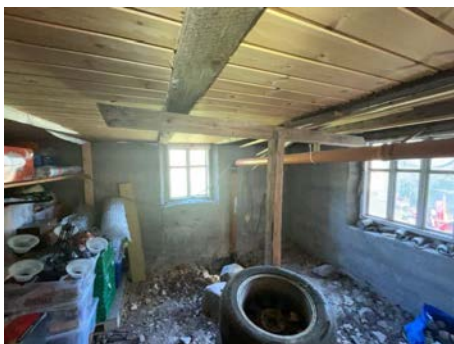
Bilde viser provisorisk/midlertidig bæring i grovkjeller.

Kostandsestimat er usikkert, men gjelder i hovedsak utbedring av fundamentering og forsterking av bjelkelag i 1. etasje. IKKE full oppretting av alle gulv.

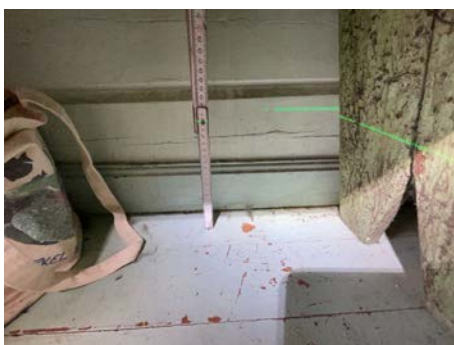
- Målt høydeforskjell på på 2 m. lengde var stedvis godt over 20mm (målt 90 mm). Dette er avvik som kvalifiserer til tilstandsgrad 3 og gis med bakgrunn i standardens krav til godkjente måleavvik, men høydeforskjeller over 20 mm anses ikke som unormalt for eldre bygninger oppført i tømmer konstruksjon.

Utkast-strek på laser er 11 cm på målestokk. Bilde viser ca. 9 cm høydeforskjell innenfor 2 meter i gang i 2. etasje.

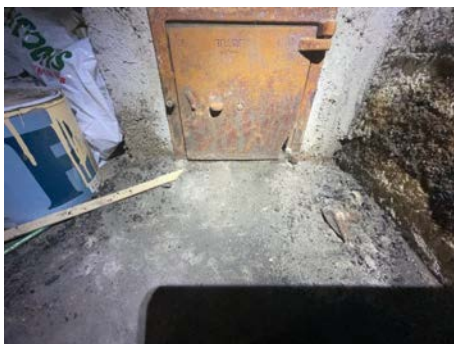
- Det er avvik:
- TG 3:
- Det ble påvist skade på sot-/feieluke. (Se bilde)

Bilde viser defekt sot-/feieluke, nedre hengsle mangler.

- Tiltak:
- Sotluke må repareres/skiftes ut for å lukke dette avviket.
- Sotansamling i pipe må fjernes/tømmes. Det påløper fare for varmeutvikling/brann i gammel sotansamling.
- Brennbare materialer må tildekkes med ildfaste plater for å lukke avviket. Alternativt må det fremlegges dokumentasjon som viser min. avstand fra ildsted til brennbart.
- Det anbefales ytterligere kontroll av pipe og ildsted av lokalt brann- og feiervesen. Det kan ikke utelukkes tiltak/utbedringer.

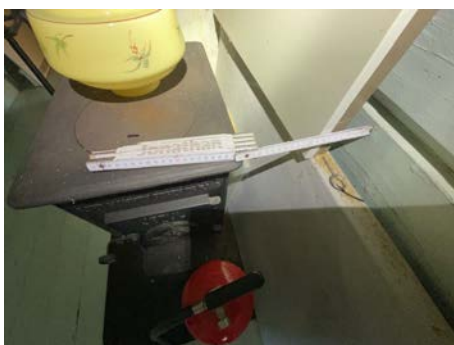
Bilde viser eks. på brennbart materiale nærmere enn 30 cm fra ildsted

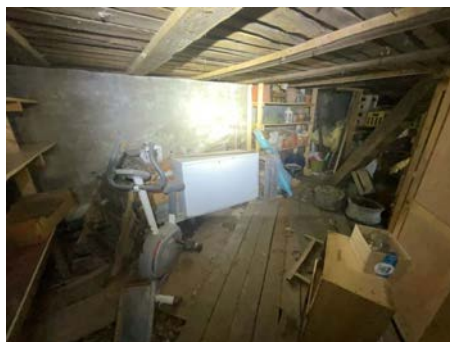
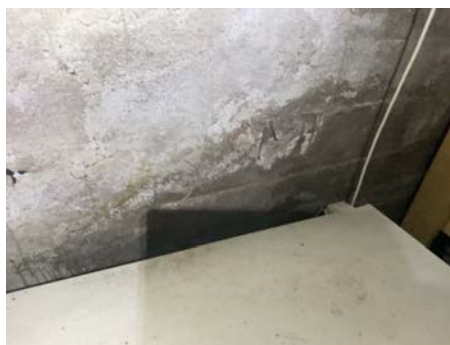
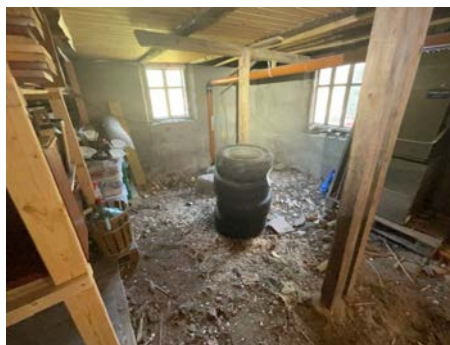
- Det er stedvis påvist fuktstjolder på grunnmur mot tilfylt terreng.

- Grovkjelleren er begrenset inspisert pga. mye inventar/løsoøre. Risiko for skjulte avvik.

- Eldre kjellere bør ha jevnlig tilsyn, og det må kunne forventes fuktopptrekk på gulv og vegger ifra grunnen pga. byggemåte. Utvendige drenerings tiltak, god ventilering/gjennomlufting og evt. støping av gulv vil kunne begrense evt. fuktproblemer noe.

- Det anbefales ytterligere kontroll av grovkjelleren når denne er ryddet/tømt. Det kan ikke utelukkkes andre skjulte skader/avvik.

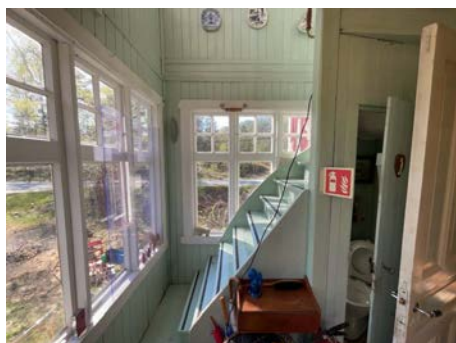
Trappene fremstår i påregnelig stand ut ifra alder og normal bruksslitasje, men har avvik på rekkverk og åpninger mellom trinn.

Bilde viser eks. på manglende håndløper og rekkverk

- Det er ikke krav til utbedring av rekkverkshøyde opp til dagens krav, men åpninger i rekkverk og mellom trinn anbefales at sikres mot klatring og fall for å ivareta sikkerheten.

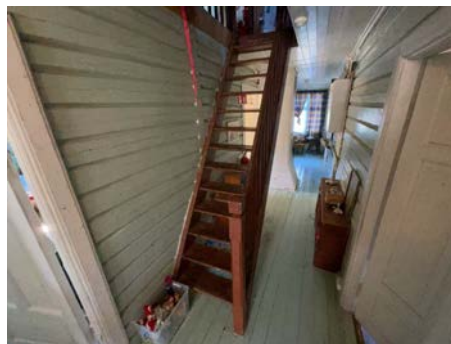
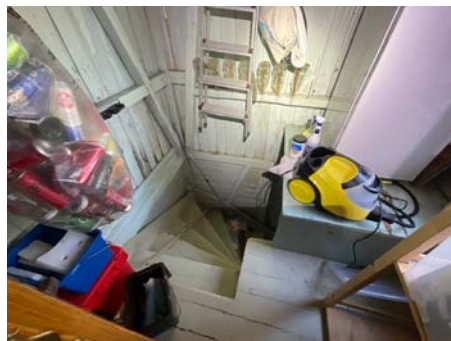
Bilde viser eks. på manglende håndløper og rekkverk

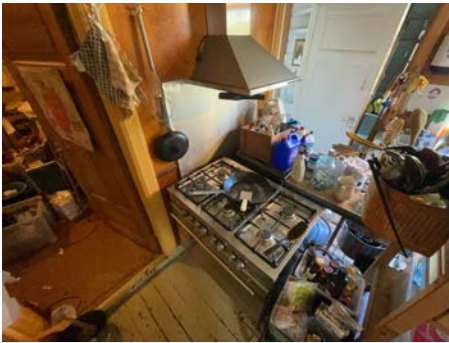
### 1. ETASJE > KJØKKEN

### Avtrekk

- Avtrekksvifte må repareres/skiftes ut og det må etableres tilfredsstillende avtrekk.

**Kostnadsestimat: 10 000 - 50 000**

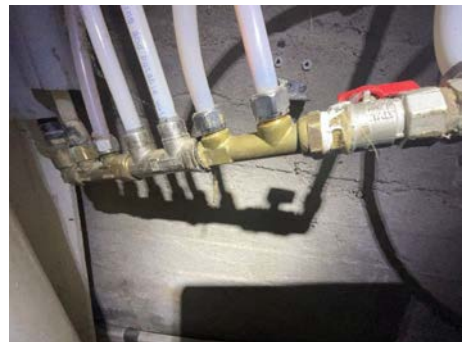
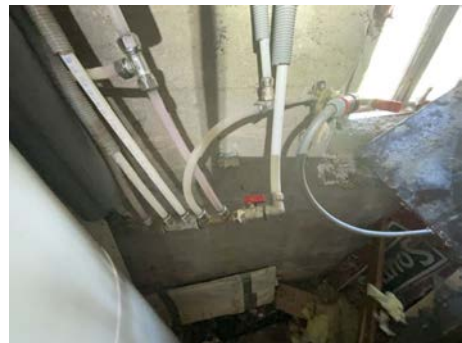
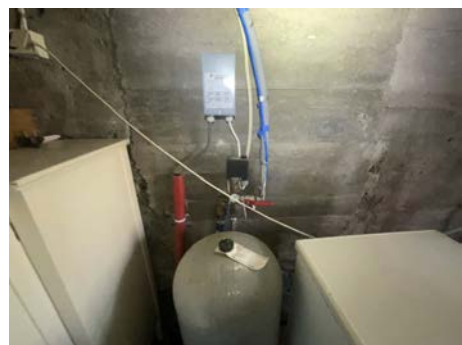
### TG 2 Vannledninger

- Rørplogget er ikke montert med fordelingsstammer i tett rørfordelerskap med kontrollert drenering av evt. lekkasjevann til våtromsgulv med sluk. Men åpne fordelingsstammer er plassert i grovkjeller som for øvrig ikke har permanent gulv og det påløper derfor liten risiko for at evt. lekkasjevann kan gjøre skade på konstruksjoner/bygningsdeler.

- Lekkasje fra fordelerstamme må utbedres.

- Tiltak vedr. åpne fordelerstammer er ikke prekært, men det gjøres likevel oppmerksom på dette. Ved evt. oppgradering av grovkjeller/gulv påse at fordelingsstammer blir montert i tett rørfordelerskap med kontrollert drenering av evt. lekkasjevann til sluk og/eller waterguard med automatisk vannstopventil.

- Det må påregnes tiltak vedr. rørplogget i grovkjeller på vinterstid/kalde perioder for å unngå at vann fryser. Det påløper risiko for frostspreng i vannrør.

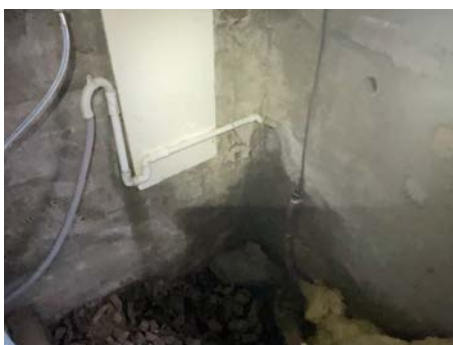
Bilde viser avløp som føres direkte til grunnen i grovkjeller

- Tiltak:
  - Det bør foretas ytterligere undersøkelser og det må påregnes tiltak av nevnte avvik.

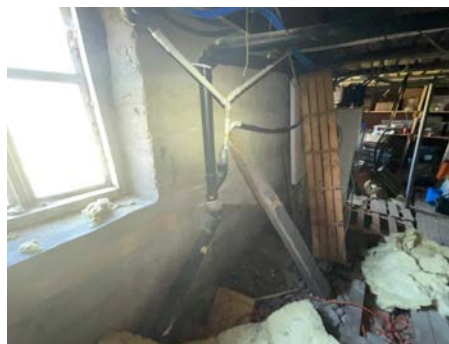
Bilde viser tapet rørkobling

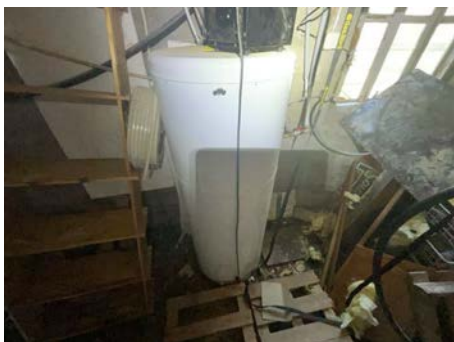
## TG 1 Varmtvannstank

Ca. 285 liters varmtvannstank fra 2008 plassert i grovkjeller. Varmtvannstank fungerte, ingen lekkasje registrert. OK.

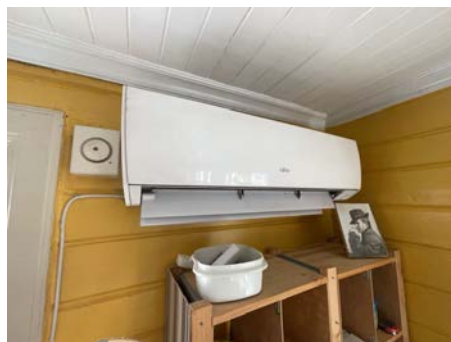
## TG 1 Andre installasjoner

Boligen varmes opp via varmepumpe plassert i stue.

Varmepumpen er fra 2019 ifg. selger og fungerer fint. Ukjent service-/vedlikeholds historikk. Henviser til selger for mer informasjon.

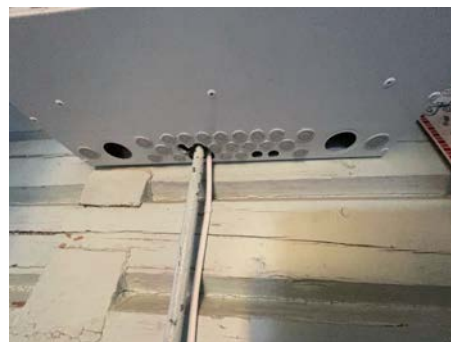
Bilde viser eks. på hull/åpninger i sikringskap

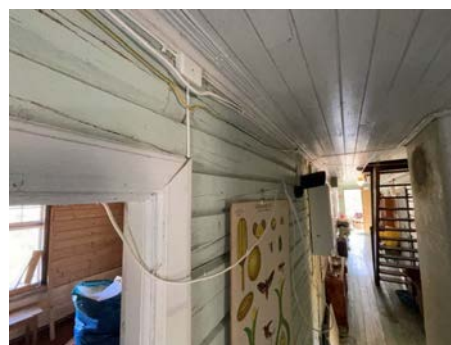
Bilde viser eks. på ledning som er utilstrekkelig festet

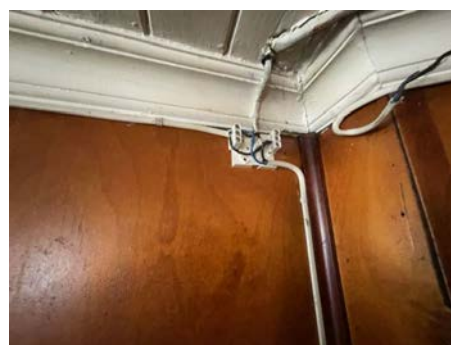
Bilde viser eks. på åpen koblingsboks

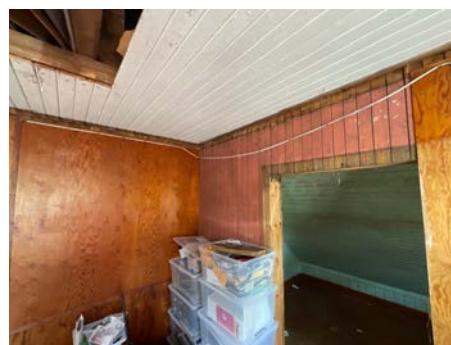
Bilde viser eks. på ledning som er utilstrekkelig festet

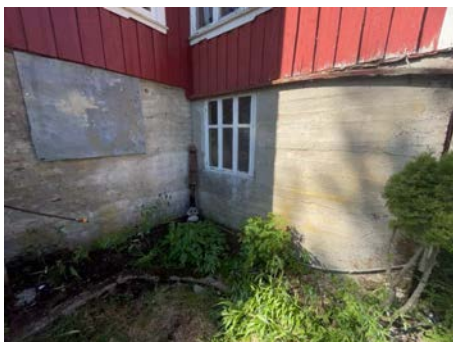
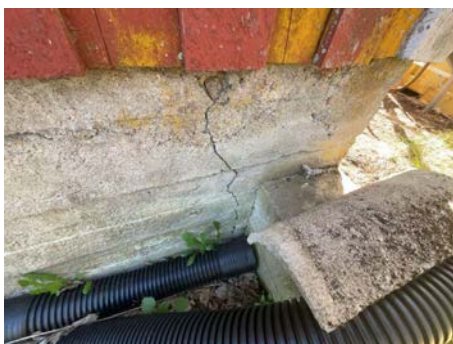
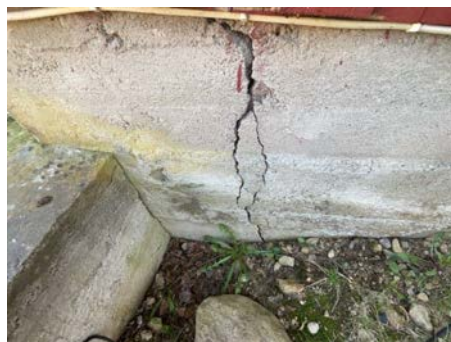
Det ble stedvis registrert enkelte sprekker/riss i grunnmuren, men ingen indikasjon på vesentlige skjevheter, skader eller andre avvik som kan relateres på feil ved grunnmur og fundament.

- Utenom enkelte riss/sprekker er det videre ikke registrert forhold som skulle tilsi at det er vesentlige svikt/svakheter i grunn eller fundamenter. Undertegnede har ikke foretatt kontroll av dette, da dette krever oppgraving og langvarige målinger.

- Reparasjon/vedlikehold av sprekker og andre overflater må påregnes. Det anbefales også å følge med jevnlig for å observere om sprekkenes utvider seg/ blir større.

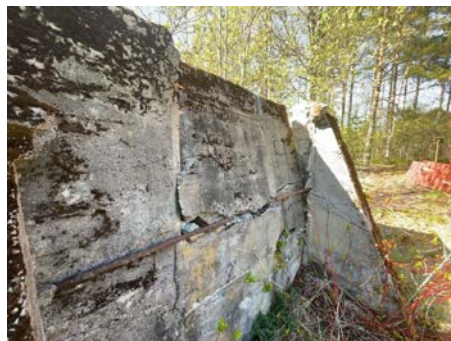
## TG 3 Forstøtningsmurer

Boligen har eldre forstøtningsmur i betong på siden mot nord.

Forstøtningsmurer fremstår i noe dårlig forfatning. Det er påvist vesentlige sprekker og svekkelser i muren. Det er heller ikke montert rekkverk eller annen sikring ut ifra dagens krav.

- Det er registrert setningsskader/store riss/sprekker i muren.

- Det må påregnes riving og /eller vesentlige utbedringer for å få muren tilbake i normal god stand uten avvik. Forstøtningsmuren må også sikres med rekkverk/annen sikring for å forhindre fall.

**Kostnadsestimat: 50 000 - 100 000**
