## **Livdekrona 42, 4550 Farsund**

# Tilstandsrapport

# gnr. 5, bnr. 126

Befaringsdato: 01.08.2023

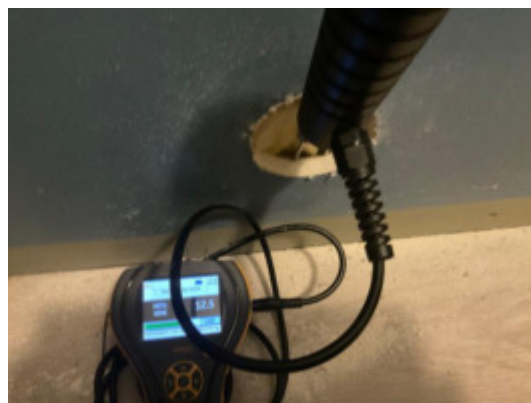
TG 1

Hulltaking er foretatt uten å påvise unormale forhold. Det ble boret hull i vegg mellom vaskerom og bad.
