# Livdekrone 42

Danefjell – Farsund

# Tilstandsrapport

# gnr. 5, bnr. 126

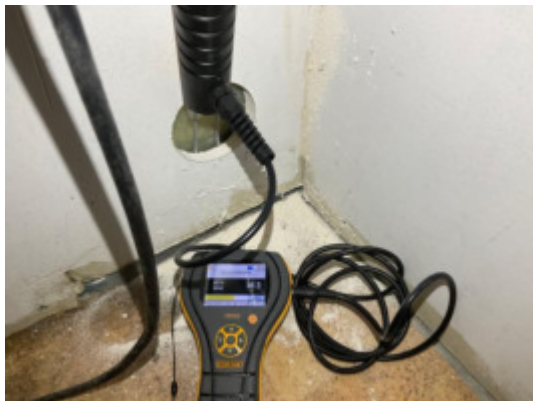
. Bilde tatt i boden i kjeller

Det er konstantert brudd på dampsperre mot kald sone. Det er påvist indikasjoner på noe fuktgjennomtrenging i kjellergulv. Det ble boret hull i utforet trevegg i bod og påvist høy fuktighet inne i konstruksjonen. Det ble målt

vektprosent. Det ble ikke påvist skader, men det er brukt dampspærre som har medført at fukt mellom murvegg og dampspærre blir inne i konstruksjonen. En annen årsaken er sannsynligvis svikt i drenering/utvendig fuktsikring eller fuktopptrekk fra grunnen. Konstruksjonen er er kjent risikokonstruksjon med høy skadefrekvens.

TG 2

Gulvet i kjelleren består av laminat, fliser og betong. Veggene har plater.

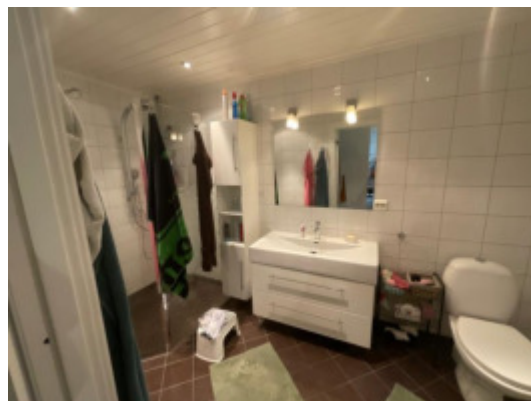
Rommet har innredning med nedfelt servant, toalett og dusjvegger/hjørne.

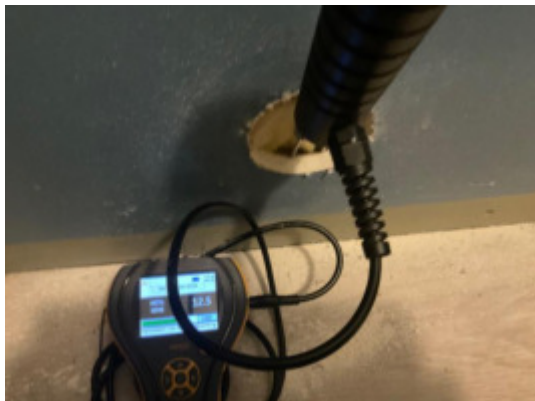
Hulltaking er foretatt uten å påvise unormale forhold. Det ble boret hull i veggen i veggen mellom vaskerom og badet.

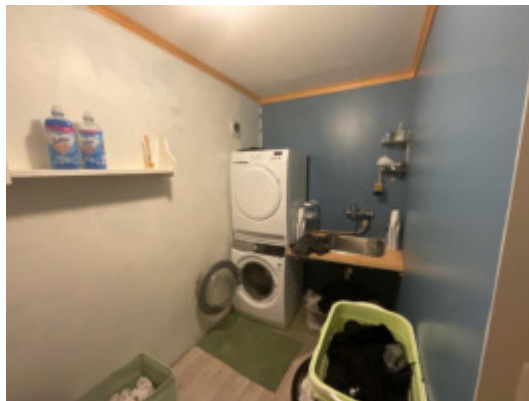
Rommet har innredning med nedfelt servant og opplegg for vaskemaskin. Fremstår med normal slitasje.

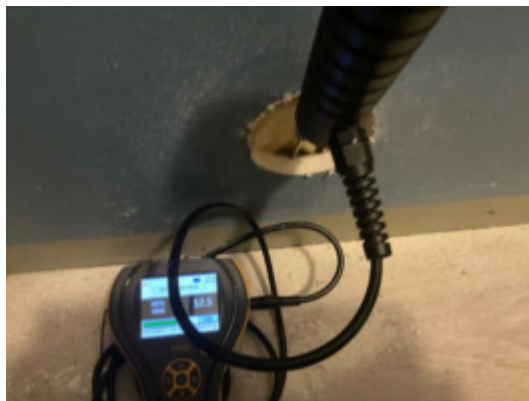
Hulltaking er foretatt uten å påvise unormale forhold. Det ble boret hull i vegg mellom vaskerom og bad.

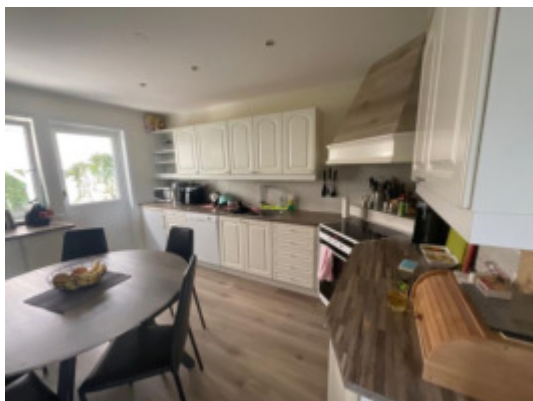
Kjøkkenet har innredning med profilerte fronter. Benkeplaten er av laminat. Overflater på kjøkkeninnredningen ble malt i 2017. Det er kjøleskap, kjølfrysenskap, oppvaskmaskin, komfyr og platetopp.

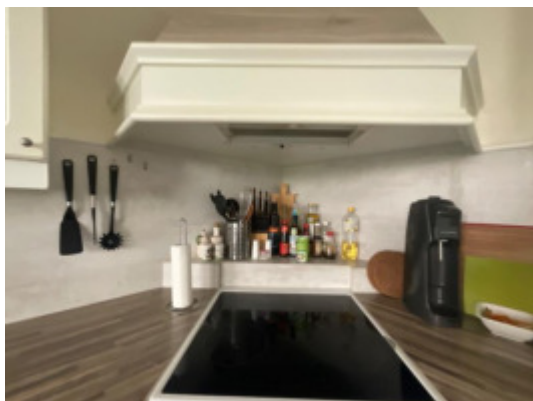
Rommet er ventilert med avtrekksvifte (ventilator) over komfyren.

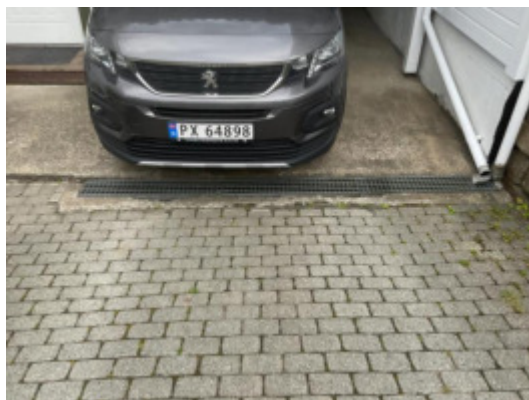
Dreneringen er fra byggeåret og er lite synlig for kontroll. Øvrig drenering ligger under bakkenivå og er ikke tilgjengelig for kontroll. Takvann er ledet bort i rør som går ned i bakken og det er laget rist foran carporten.

Rist foran carporten.
