Haraldstad 29

Småbruk - Lindesnes

Tilstandsrapport

Rapportdato: 29.12.2022

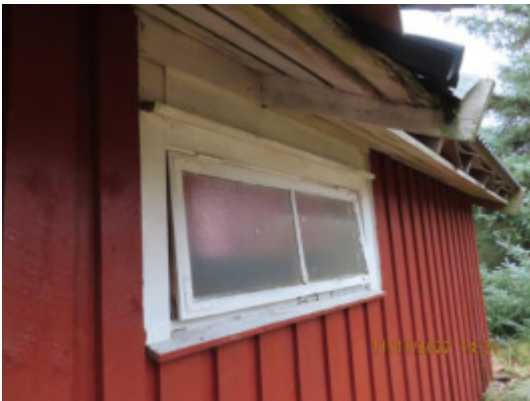
Det er påvist vinduer med fukt/råteskader. Vindu på bad og vindu i trevegg under veranda har råteskade.

TG 3

Bygningen har trevinduer med enkle glass på bad.
Vindu i trevegg under veranda er av tre, med 2-lags glass.

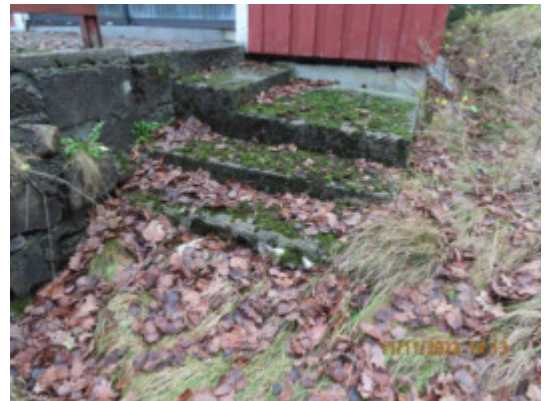
Trapp ved veranda

Det er påvist andre avvik: Betongtrapp ved veranda har omfattende sprekker/skader.

TG 3

Utvendig trapp av betong ved veranda.

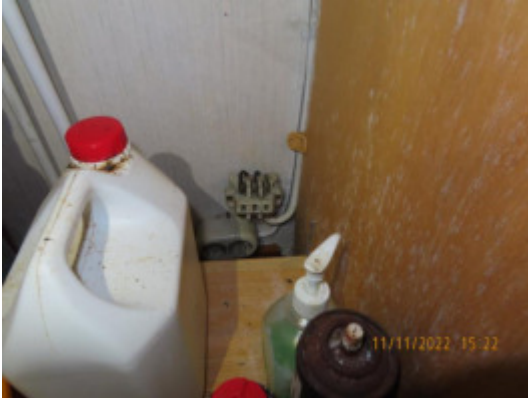
Manglende deksel over kontakt i skap under kjøkkenvask

Kostnadsestimat: Under 10 000

Basert på anleggets alder anbefales dette ytterligere kontroll av et godkjent elektrikerforetak.
