Furuvegen 12

Volleberg

Attraktivt beliggende enebolig på Volleberg med over 1 mål tomt - Solrikt og luftig - Eldorado for barn - Garasje

Befaringsdato: 25.07.2024

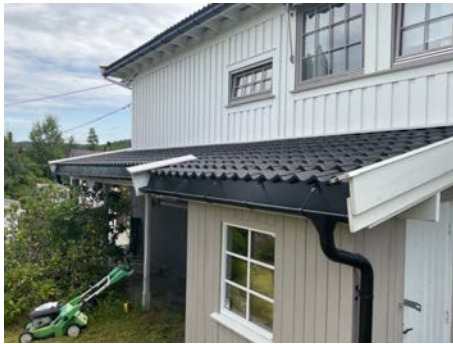
Taktekking på halvtak er av nyere dato og fremstår i god stand.

Taktekking på halvtak.

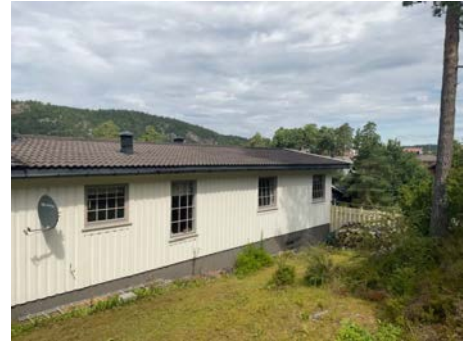
Taktekking.

- Overvåk tilstanden jevnlig. For å få tilstandsgrad 0 eller 1 må tekkingen skiftes ut, men tidspunktet for når dette er nødvendig er vanskelig å si noe om.

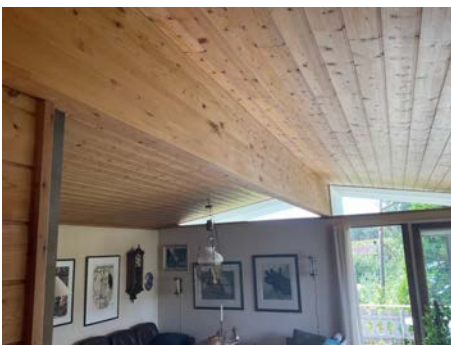
Taket er konstruert med sperrer i tre med opplegg på møneder som vist på bilde. Konstruksjonen er kledt inne og derfor ikke tilgjengelig for inspeksjon. Det er ikke funnet tegn til svipt eller lekkasjer på innvendige overflater.

Takkonstruksjon.

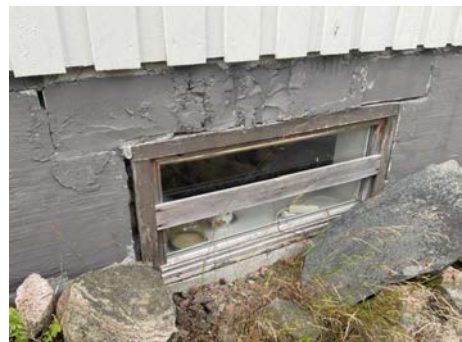
Svak utførelse rundt vindu, fare for vanninntrengning.

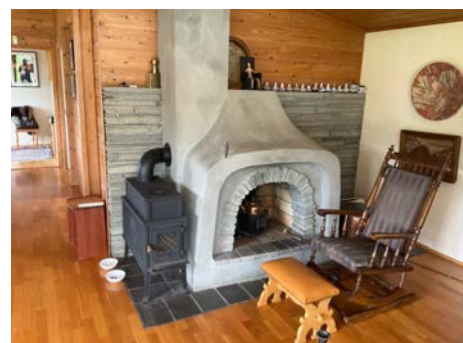
Elementpipe med pusset overflate. Peisovn og peis er montert i stue. Kun mindre riss i puss på pipe, disse er ikke ansett å ha vesentlig betydning.

Pipe og ildsteder.

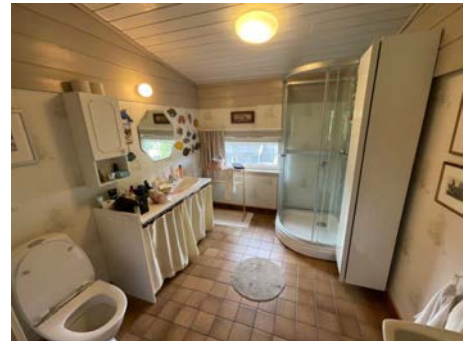
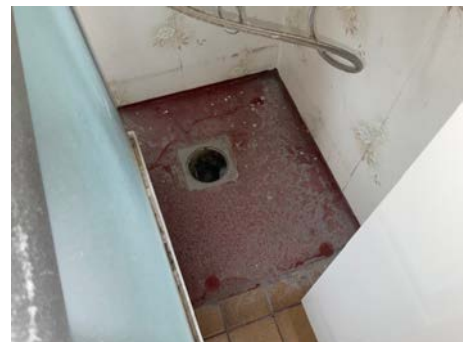
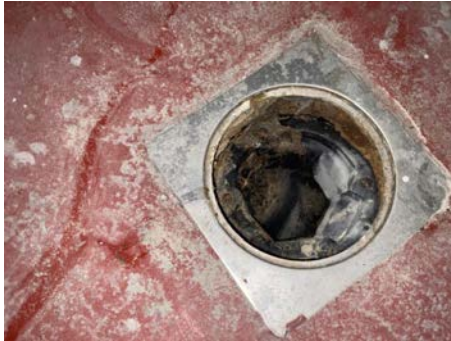
Alder sammen med nevnte avvik tilsier at badet er modent for renovering.

Bad.

Under kabinett.

Sluk.

- Våtrommet må totalrenoveres. Alle forhold med tettesjikt, våtsone, sluk m.m. må dokumenteres.

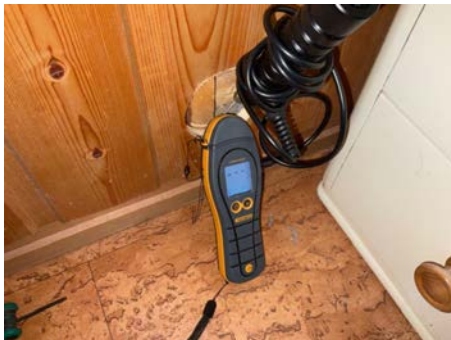
Hull ble tatt fra tilstøtende rom inn mot våtsone på bad. Bunnsvill var tørr på det aktuelle stedet.

Hull tatt på soverom.

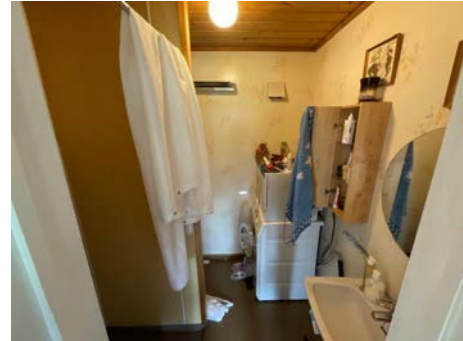
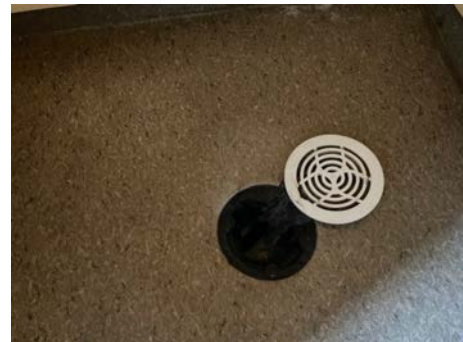
Alder sammen med nevnte avvik tilsier at renovering er anbefalt.

Bad og vaskerom

Sluk

- Våtrommet må totalrenoveres. Alle forhold med tettesjikt, våtsone, sluk m.m. må dokumenteres.

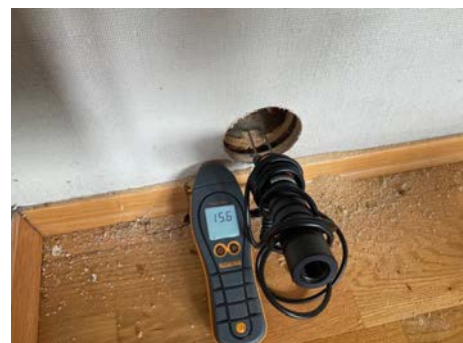
Hull ble tatt fra tilstøtende rom inn mot våtsone på bad. Bunnsvill var tørr på det aktuelle stedet.

Hull tatt i stue.

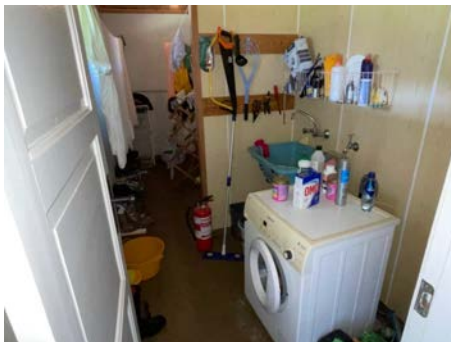
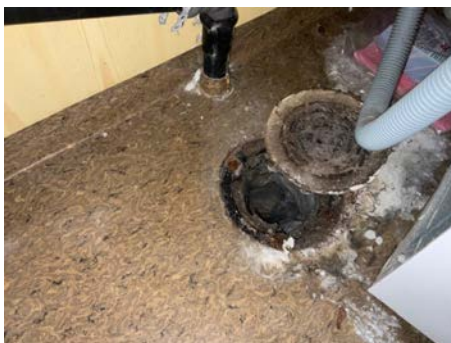
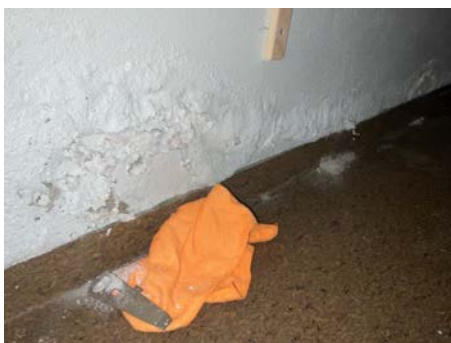
Høy alder og slitasje sammen med nevnte avvik tilsier at rommet er modent for renovering.

Vaskerom.

Sluk.

Saltutslag.

- Våtrommet må totalrenoveres. Alle forhold med tettesjikt, våtsone, sluk m.m. må dokumenteres.

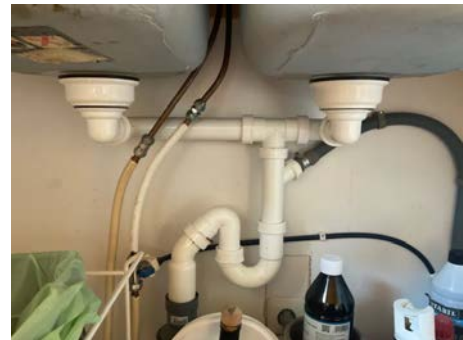
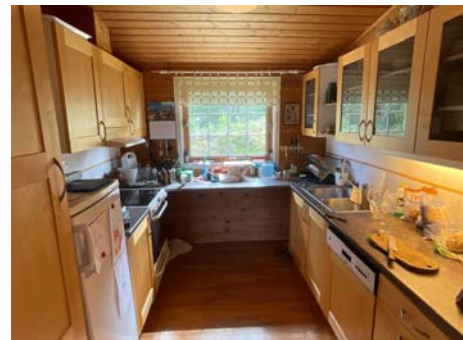
Kjøkkeninnredning er levert av HTH på tidlig 2000-tallet. Innredning med heltre fronter og laminert benkeplate. Innredningen fremstår i god stand.

Undr vask.

Kjøkkenen.

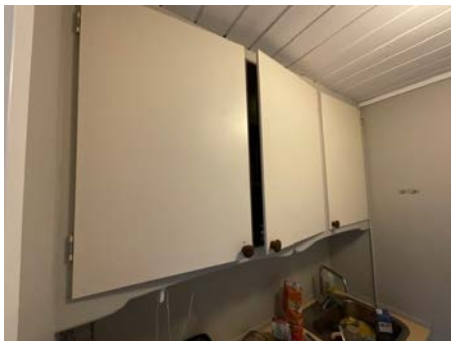
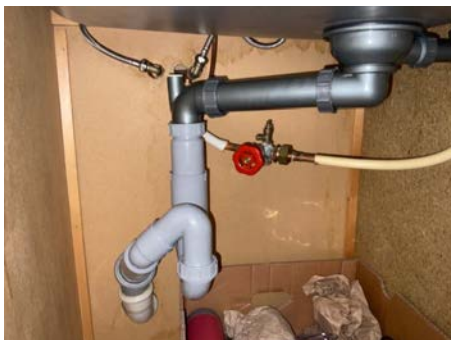
Innredning med malte fronter og laminert benkeplate. Innredningen er av eldre dato, men fremstår i ok bruksstand. Noe tegn til slitasje er registrert.

Kjøkken.

Under vask.

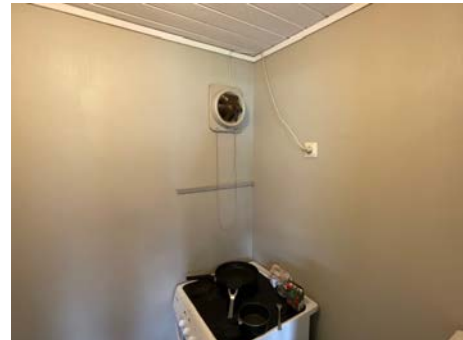
Avtrekksvifte på kjøkken.

Det er anbefalt å montere en vanlig ventilator.

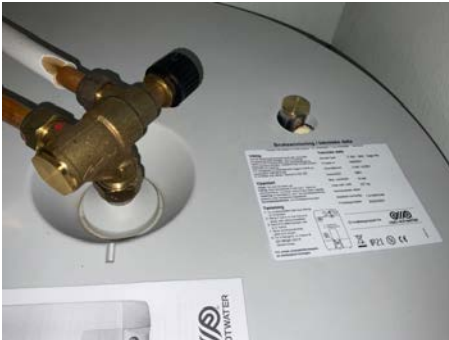
200l bereder fra 2021 plassert på vaskerom. Ingen tegn til lekkasjer.

Bereder.

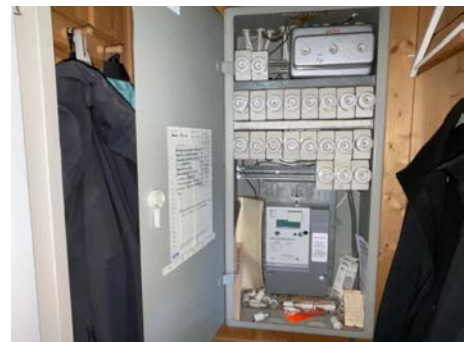
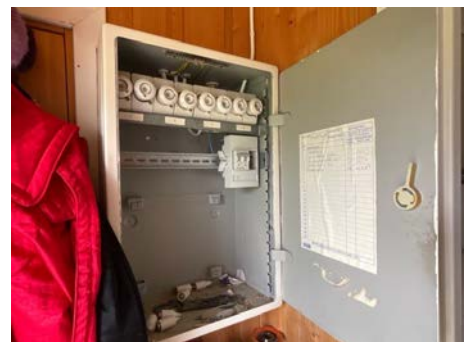
3. Er det tegn på at kabelinnføringer og hull i inntak og sikringsskap ikke er tette, så langt dette er mulig å sjekke uten å fjerne kapslinger?
Nei
4. Finnes det kursfortegnelse, og er den i samsvar med antall sikringer?
Ja
5. Foreta en helhetsvurdering av det elektriske anlegget, dets alder, allmenne tilstand og fare for liv og helse. Bør det elektriske anlegget ha en utvidet el-kontroll?
Ja Alder og mangel på informasjon rundt anlegget tilsier at en utvidet el-kontroll er anbefalt. Det er dårlig kontakt i lysbyter på vaskerom, slik at lyset slukkes av seg selv. En løst ledning i gang, men datter av eier opplyser at denne blir ordnet før salg.

Sikringsskap.

Sikringsskap i utleid del.
