Biørneveien 4

Biørneveien 4, 3770 KRAGERØ

Tilstandsrapport

Befaringsdato: 07.06.2024

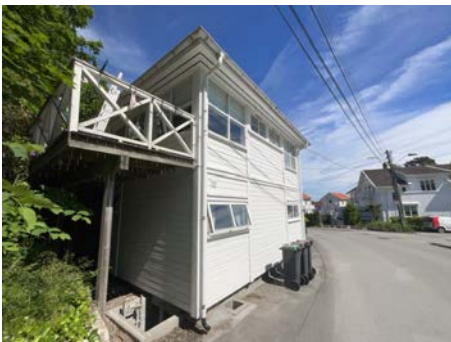
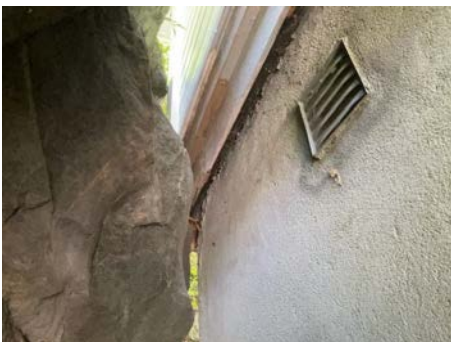
- Det er påvist spredte råteskader i bordkledningen.
- Det er værslitt/oppsprukket trevirke/trepaneler.

Utsnitt veggkonstruksjon.

Det må beregnes vedlikehold, stedvis utskiftning og utbedringer for TG:1.

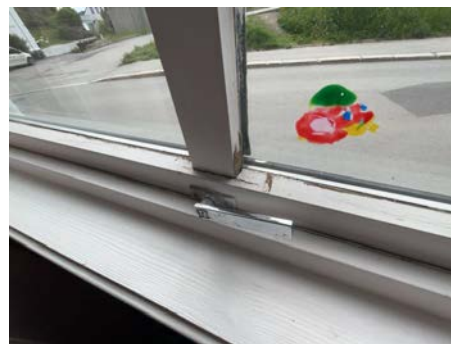
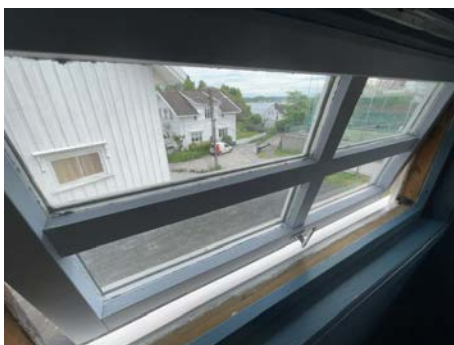
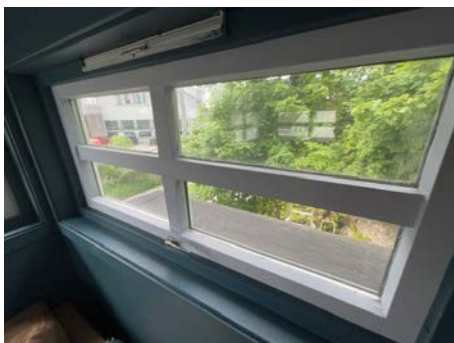
Utsnitt vinduer.

- Det er påvist et betydelig antall vinduer med punkterte eller sprukne glassruter.
- Karmene i vinduer er slitte og det er sprekker i trevirket.

Vinduer står for utskifting for TG:1.

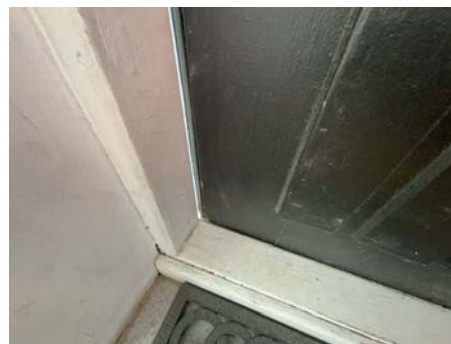
- Det er påvist avvik rundt innsetningsdetaljer.
 - Karmene i dører er værslitte utvendig og det er sprekker i trevirket.
- Eldre tredører med slitasje og utettheter.

Åpning mellom karm og dør.

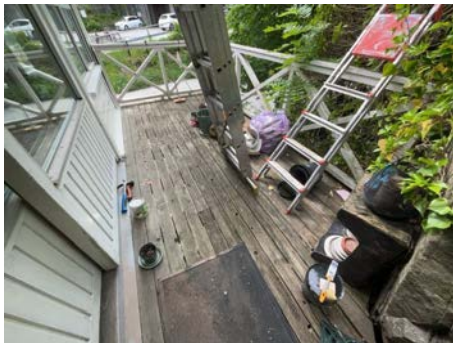
Utsnitt terrasse.

Terrasse står for utskifting.

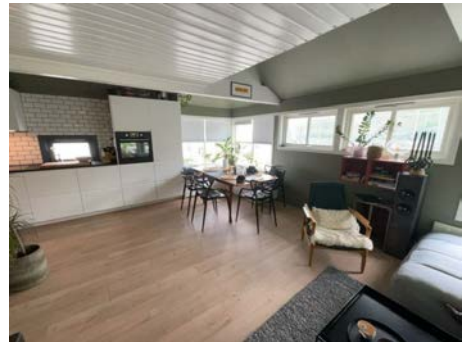
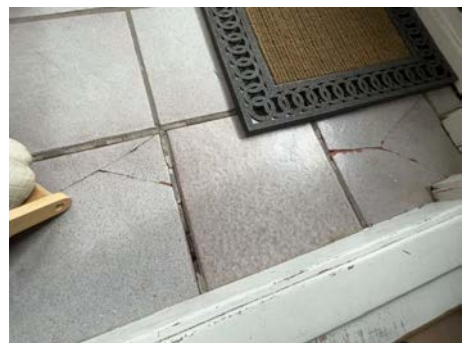
Overflater er stedvis fornyet, og det er stedvis registrert skader på overflater.

Utsnitt overflater.

Overflater må stedvis utbedres for TG:1.

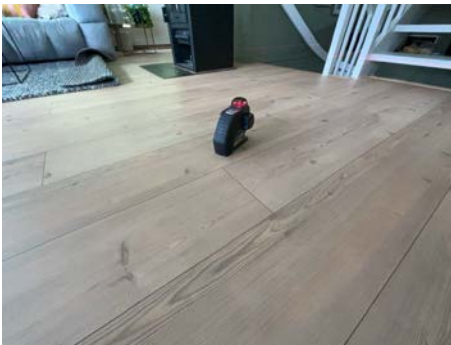
- Målt høydeforskjell på over 30 mm gjennom hele rommet. Tilstandsgrad 3 gis med bakgrunn i standardens krav til godkjente måleavvik.

Høydeforskjeller kontrollert.

- For å få tilstandsgrad 0 eller 1 må høydeforskjeller rettes opp. Det vil imidlertid sjelden være økonomisk rasjonelt som et enkeltstående tiltak i en bolig som dette. Dersom boligen en gang skal renoveres, kan man vurdere slike tiltak.

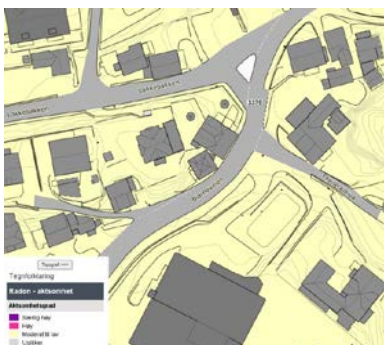
Radon aktsomhet.

Det er ikke fremvist dokumentasjon på radon eller tiltak mot radon, innhent dokumentasjon om mulig. Kan ikke dokumentasjon innhentes anbefales det å utføre radonmåling.

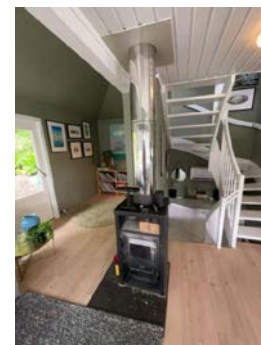
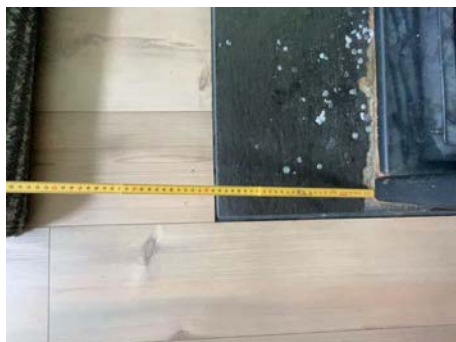
Utsnitt ildsted.

Pipe må overvåkes, rennemerker kan være fra montering. Skulle det registreres flere rennemerker eller platen løsner mer må det utføres tiltak.

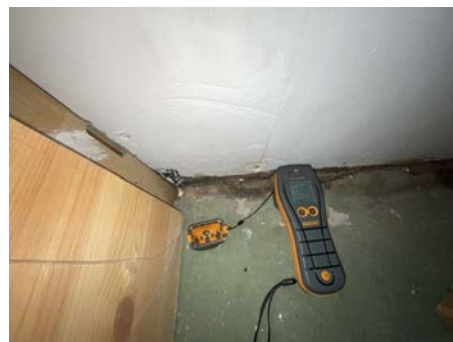
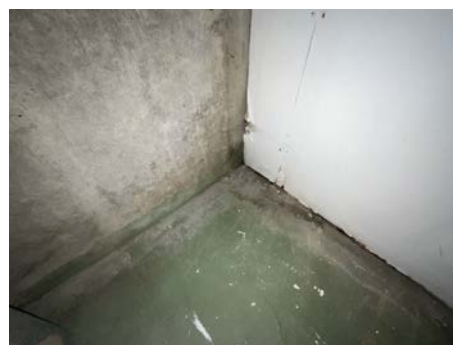
Utsnitt rom under terreng.

- Det er gjennom målinger påvist høyt fuktnivå i trevegger i underetg./kjeller, det er derfor ikke foretatt hulltaking
- Det er påvist indikasjoner på noe fuktgjennomtrenging i kjellergulv.
- Det er påvist indikasjoner på noe fuktgjennomtrenging inn i kjellermur.

- Det påviste fuktnivå gir grunn til å overvåke konstruksjonen jevnlig for å se utvikling over tid, og eventuelt foreta tiltak for å unngå fuktskader.

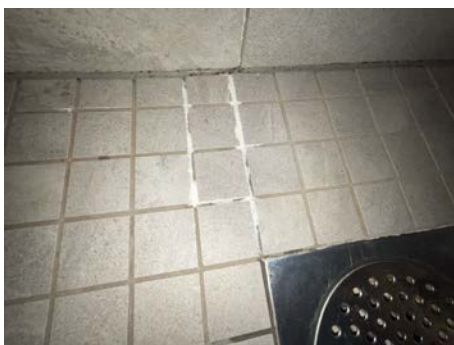
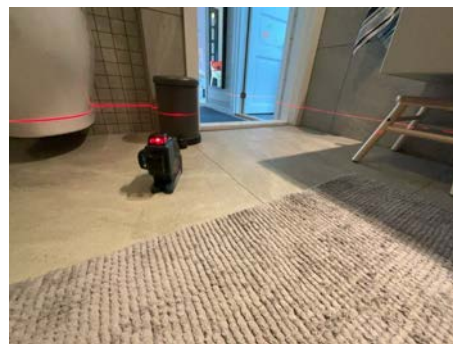
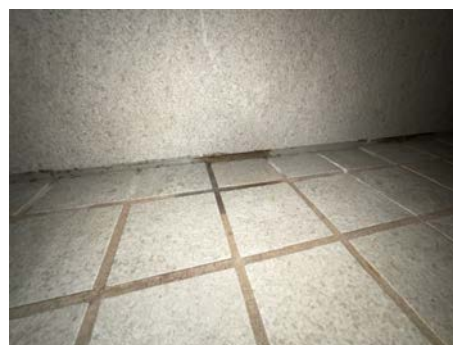
- Det er påvist at flisfuger har riss/sprekker.

Det er registrert svartesopp på silikonfuger og utettheter i silikonfuger. Det er registrert noe synlig riss i fuger rundt sluk som ser ut til å være utbedret.

- Slike riss/sprekker kan indikere bakenforliggende fuktskader, og konstruksjonen bør observeres jevnlig for å vurdere utvikling.

Det er en risiko for bakenforliggende fukt med disse avvikene, gulvet må overvåkes under bruk.

Utsnitt baderomsgulv.

Fuger og silikonfuger må utbedres for TG:1.

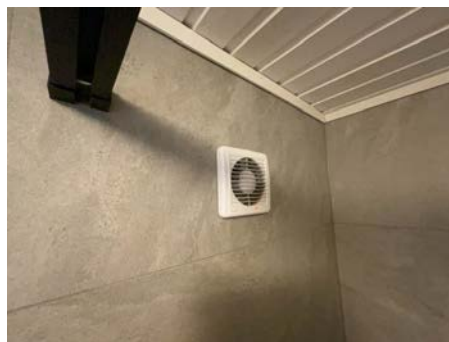
Elektrisk vifte.

- Det bør etableres tilfredsstillende tilluft til våtrom f.eks. luftespalte ved dør e.l.

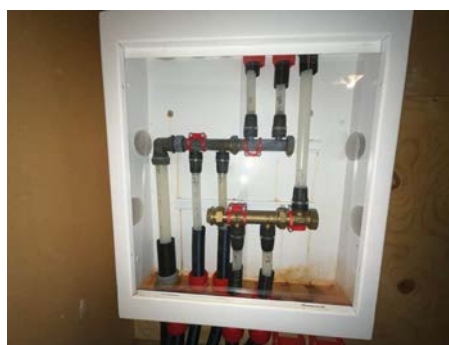
Halvparten av levetiden oppbrukt gjelder vannledninger i kobber. Det er registrert kondensering i rørskap, vann i bunn av begge skap og rust.

Med tank på hvor mye kondensering det er i skap kan dette være en lekkasje på anlegget, men eier opplyser om at vannet blir spesielt kaldt på eiendommen.

Kondenseringen og rust vil redusere levetiden på koblinger og rørskapet.

Utsnitt rør-i-rør.

Det må gjøres tiltak mot kondensering på vannrør i rørskap, og vannrør må overvåkes over tid. Om kondenseringen ikke blir bedre må anlegget kontrolleres for en lekkasje.
