Bjørndalen 5

Bjørndalen - Hytte med enkel standard i naturskjønne og usjenerte omgivelser

Tilstandsrapport

Befaringsdato: 24.10.2024

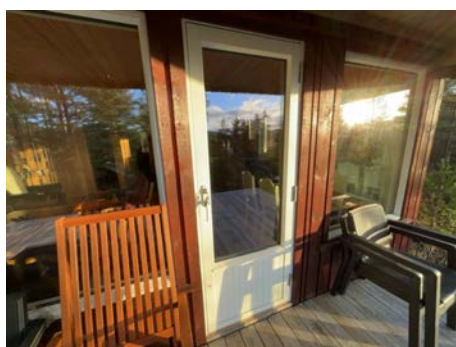
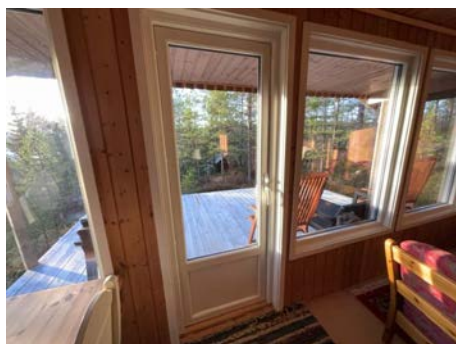
TG 1 Dører

Inngangsdør i form av balkongdør med 2 lags isolerglass.

Det gjøres oppmerksom på at døren er montert i form av egeninnsats. (ikke faglært).

Døren fremstod i god stand og fungerte fint på befaringsdagen.

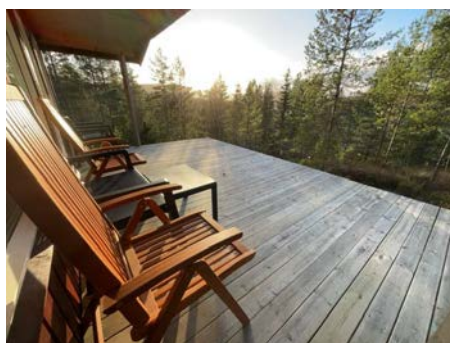
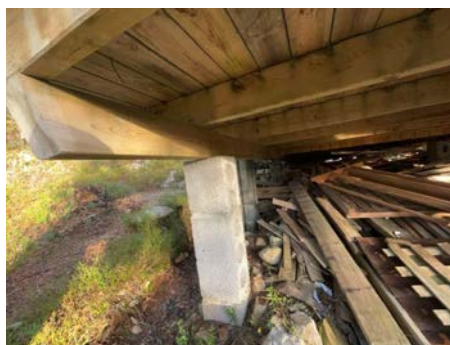
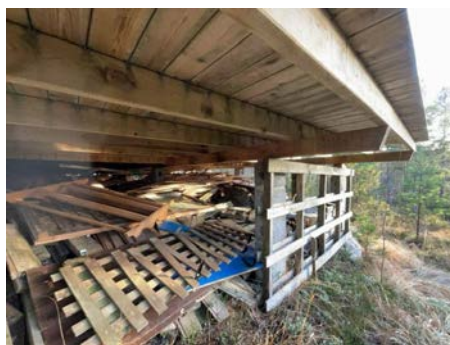
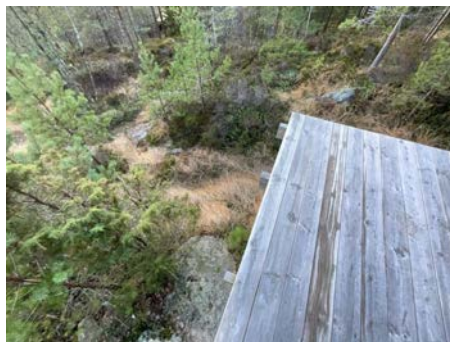
TG 3 Balkonger, terrasser og rom under balkonger

Utvendig > Balkonger, terrasser og rom under balkonger: Verandaen mangler rekkverk. Overheng og bjelkelag utover bæresøyler er underdimensjonert. Kostnadsestimat: 10 000 - 50 000
Utvendig > Utvendige trapper: Utvendig trapp er bratt og mangler rekkverk. Kostnadsestimat: Under 10 000
Innvendig > Etasjeskille/gulv mot grunn: Høydeforskjell målt på 2 m. lengde var stedvis over 20 mm. Dette er avvik som kvalifiserer til tilstandsgrad 3 og gis med bakgrunn i standardens krav til godkjente måleavvik. Kostnadsestimat: 10 000 - 50 000

Veranda oppført i tre i perioden 2014 - 2016. Eksakt årstall er ikke kjent.

- Verandaen må fundamenteres og dimensjoneres bedre ved overheng.

Kostnadsestimat: 10 000 - 50 000

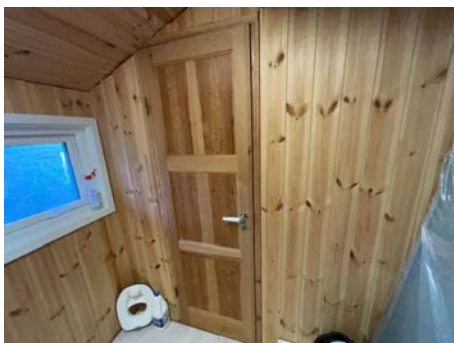
TG 2 Innvendige dører

Profilerte tredører som innvendige dører.

- Det er påregnelig med noe justering samt utbedring av håndtak.

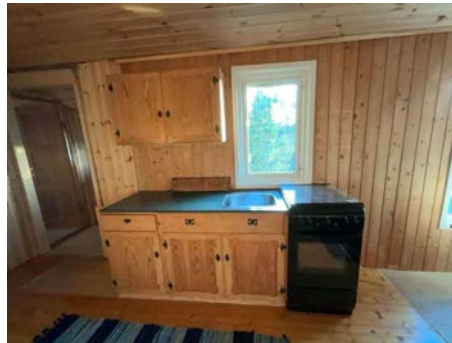
Innredning fremstår i god stand, TG 1.

Referansegrunnlag er kjøkken uten innlagt vann og strøm.

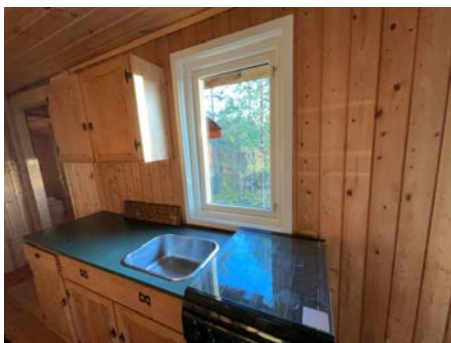
TG 1 Avtrekk

Naturlig avtrekk fra vindu ved kokesone. Hytten har ikke innlagt strøm, og dermed ingen krav til forsett avtrekk.

TG 1 gis da det er vindu i nærhet av kokesone.

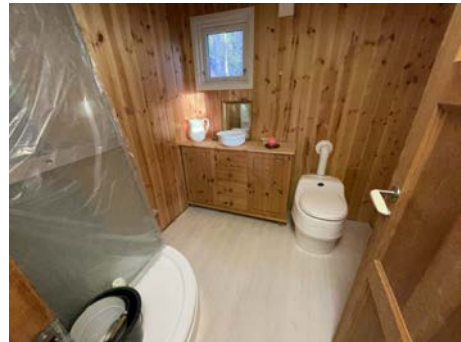
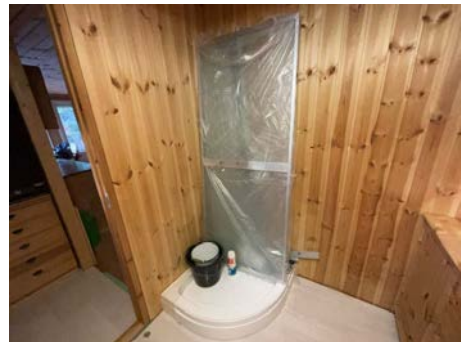
- Det er påregnelig med ferdigstillelse av arbeider.

Ikke montert dusjkabinett vurderes ikke. Det er også ukjent for undertegnede om denne følger med i salget. Henviser til selger.

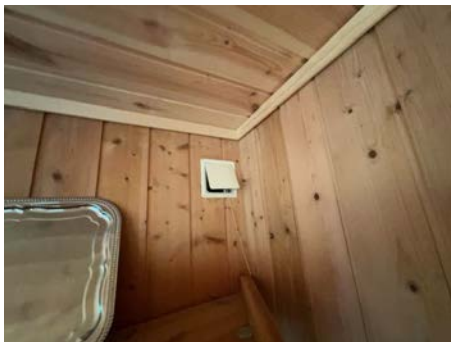
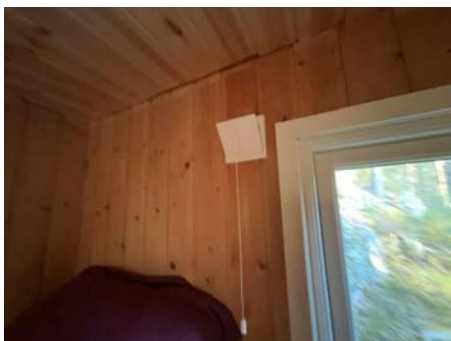
Generell luftutskifting i boligen skjer ved naturlig ventilasjon fra veggventiler og ved at vinduer åpnes. Normalt for byggeperioden og normal for fritidsboliger med størrelse under 150 kvm.

En nærmere gjennomgang av behovet bør jevnlig vurderes ut fra hyttens bruk og ventilasjonsbehov.

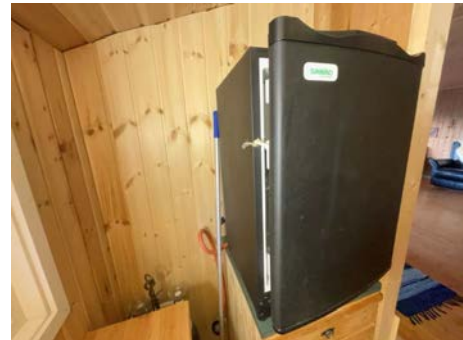
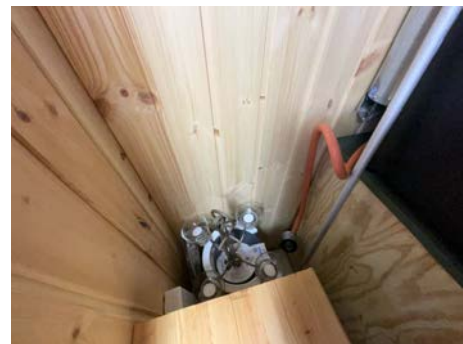
Forhold tilknyttet gasskomfyr og kjøleskap vurderes ikke da disse ikke er fastmontert. Henviser til selger i tilfelle dette medfølger salget.

TG settes ikke, kun til informasjon.

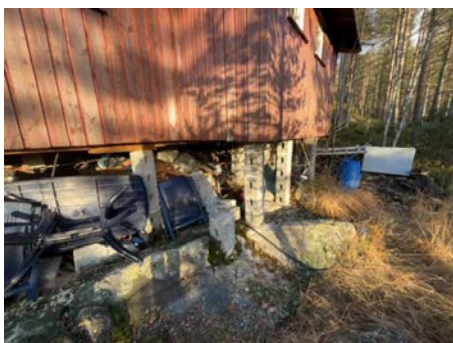
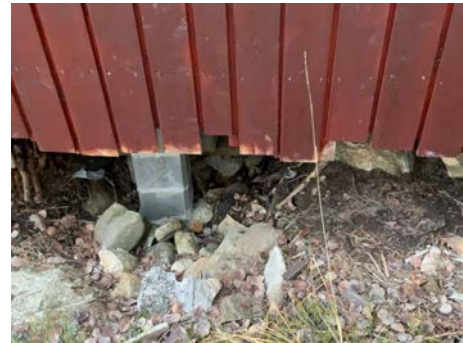
Undertegnede har ikke foretatt ytterligere kontroll av grunn og fundamenter, da dette krever oppgraving og langvarige målinger.

TG settes ikke for byggegrunn, kun til informasjon.

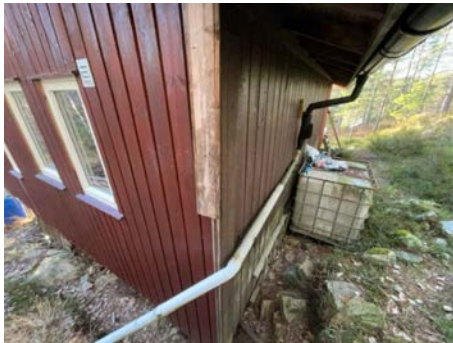
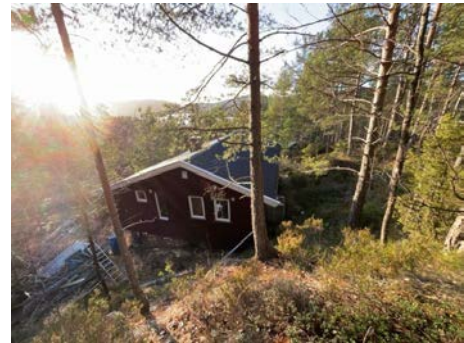
TG 2 Grunnmur og fundamenter

Hytten står på påler/pilarer fundamentert på fjell, stein, morene/andre løsmasser.

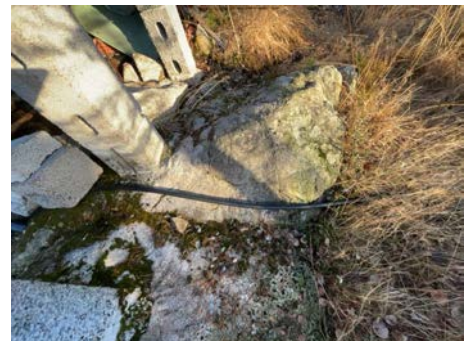
Gråvann føres direkte til terreng via vannrør under hytten. Ikke uvanlig løsning for hytter uten innlagt vann. Det er ikke krav om rensing av gråvann for hytter som ikke har innlagt vann.

TG 1 settes for normal tilstand på avløpsrør fra oppvaskkum.
