Nornevegen 9

Porsgrunn - Eidanger

Tilstandsrapport

Befaringsdato: 03.10.2024

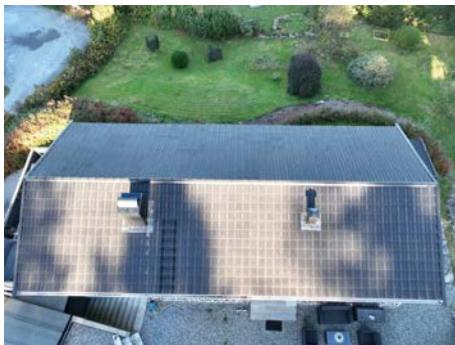
Taktekkingen er av betongtakstein. Taket er besiktiget fra taknivå.

Årstall: 2010 **Kilde:** Andre opplysninger: Opplyst av tidligere eier.

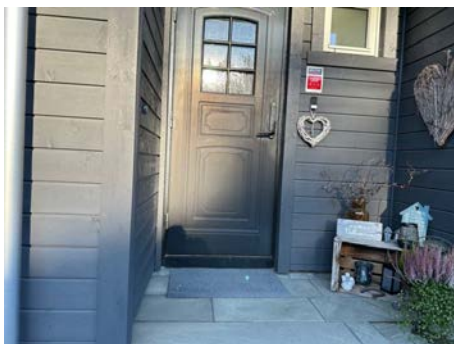
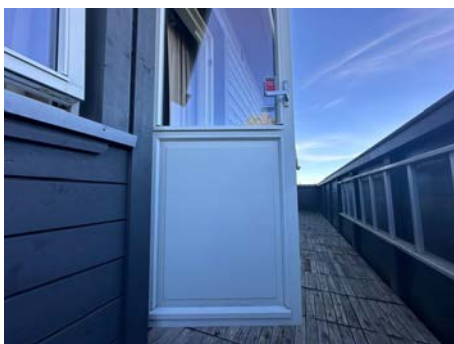
TG 2 Balkonger, terrasser og rom under balkonger

1.etg:
Veranda oppført med betong og tekket med flis.
Veranda oppført med bjelkelag og tekket med terrassebord.

- Tidspunkt for utskiftning av tettesjikt/membran nærmer seg ut ifra alder på dagens tekking.

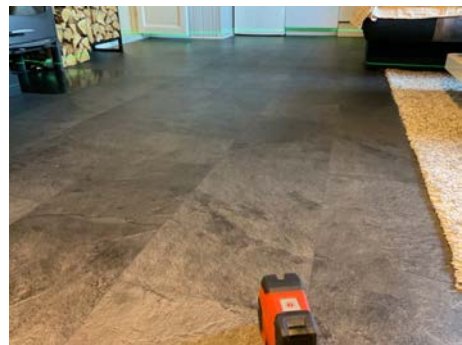
TG 2 Radon

Det er ikke foretatt radonmålinger og bygget er heller ikke utført med radonsperre.

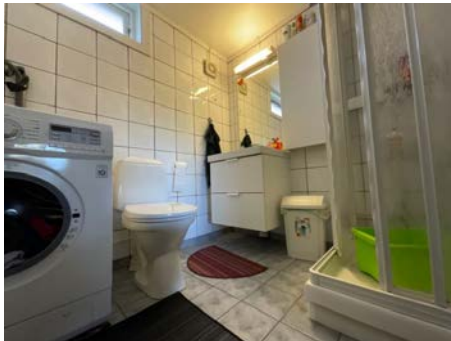
UNDERETASJE > BAD (HYBEL)

TG 2 Overflater vegger og himling

- Det er påvist sprekker i fliser.

For å lukke avviket må fliser skiftes.

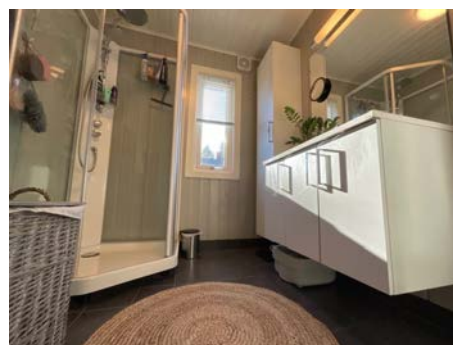
1. ETASJE > BAD

TG 2 Overflater vegger og himling

- Det er vindu/dør med ikke fuktbestandige materialer i våtsonen (ved vask, dusj, badekar, osv.), løsningen eller byggematerialet er uegnet

Fungerer med nevnte avvik da det er dusjkabinett.

Badet fungerer med dagens tilstand og avvik, men forutsettes videre bruk av dusjkabinett.

For å lukke avviket må det etableres godkjent tettesjikt på vegger.

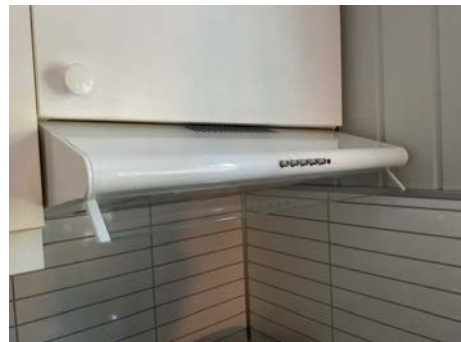
1. ETASJE > KJØKKEN

TG 2 Overflater og innredning

- stedvis slitte hengsler.
- enkelte mindre skadefri fronter og skrog.

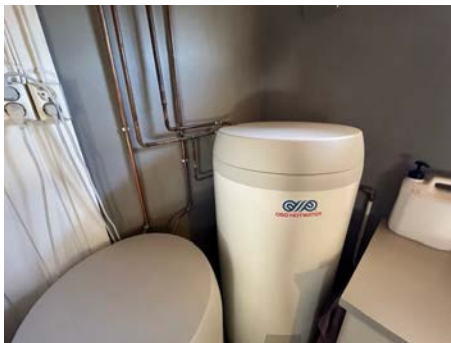
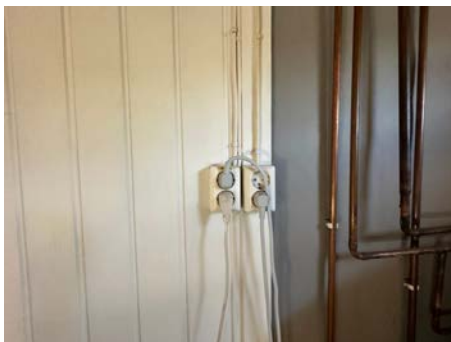
TG 2 Elektrisk anlegg

10. Er det tegn på at kabelinnføringer og hull i inntak og sikringsskap ikke er tette, så langt dette er mulig å sjekke uten å fjerne kapslinger?
Nei
11. Finnes det kursfortegnelse, og er den i samsvar med antall sikringer?
Ja
12. Foreta en helhetsvurdering av det elektriske anlegget, dets alder, allmenne tilstand og fare for liv og helse. Bør det elektriske anlegget ha en utvidet el-kontroll?
Ja Ikke mottatt kontrollrapport fra offentlig myndighet – Det Lokale Eltilsyn (DLE) eller eventuelt andre tilsvarende kontrollinstanser som er nyere 5 år eller nyere. Anbefaler derfor at anlegget kontrolleres av fagkyndig.
