Einerveien 24

Einerveien 24, 4817 HIS

Befaringsdato: 19.09.2024

Rapportdato: 26.09.2024

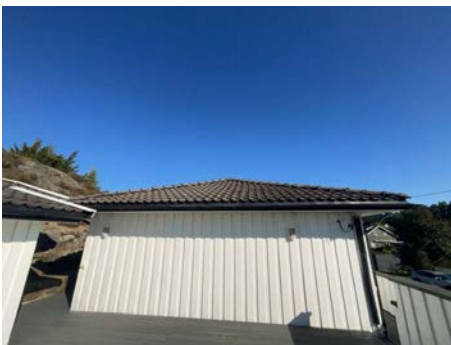
Nedløp og beslag

Takrenner og nedløp av plast befaring er utført fra bakkenivå.

- Overvåk tilstanden jevnlig. For å få tilstandsgrad 0 eller 1 må beslag/renner/nedløp skiftes ut, men tidspunktet for når dette er nødvendig er vanskelig å si noe om.

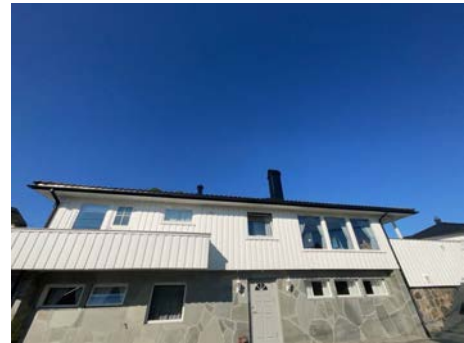
Snøfangere

Det er manglende snøfangere på taktekkning utfra årstall og gjeldende teknisk forskrift.
Befaring utført fra bakkenivå

- Det må monteres snøfangere for å oppfylle byggeårets krav.

Kostnadsestimat: 10 000 - 50 000

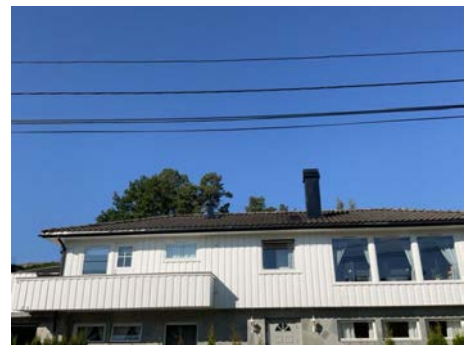
Veggkonstruksjon

Bindingsverkskonstruksjon med utvendig stående bordkledning.
Befaring er utført fra bakkenivå.

- Det er ingen eller liten lufting i nedre kant av kledning mot grunnmur.
- Det er påvist spredte råteskader i bordkledningen.

- Råteskadet trekledning må skiftes ut.
- Det bør foretas tiltak for å bedre lufting av kledningen.

Kledning uten åpen lufting innebærer hyppigere vedlikeholdsbehov da fukt ikke tørker ut på samme måte som med en luftet konstruksjon. Utbygging av enkelte bord eller anlegge ny kledning med lufting og museband må vurderes individuelt.

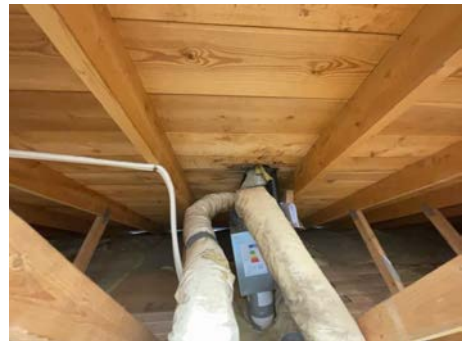
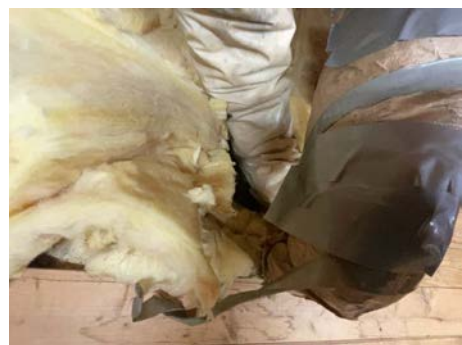
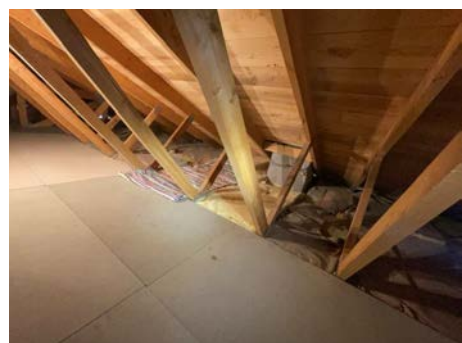
Takkonstruksjon/Loft

Punktet må sees i sammenheng med Taktekking

- Det er fra loft/kryploft påvist indikasjoner på at det er punktering av dampsperra, som medfører svekket effekt av dampsperrfunksjonen.

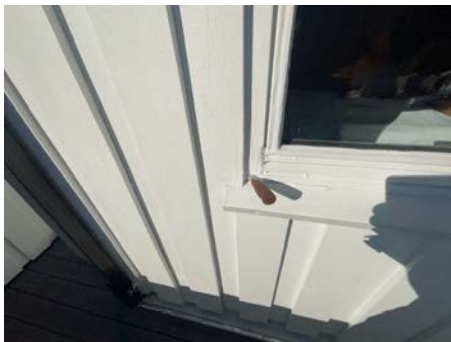
TG 2 Dører

- Det er påvist avvik rundt innsetningsdetaljer.

Råteskader i terskellist.

- Det bør gjøres tiltak for å lukke avviket.

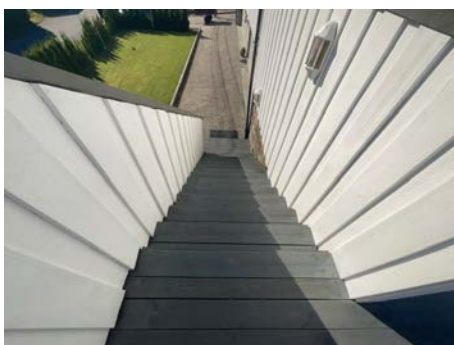
INNSENDIG

! TG 2 Overflater

Overflateskader utfra bruk og alder er påregnelig og tilstede. Rom under terreng med fuktproblematikk der utbedring vil innebære tiltak med overflater

- Overflater må utbedres eller skiftes.

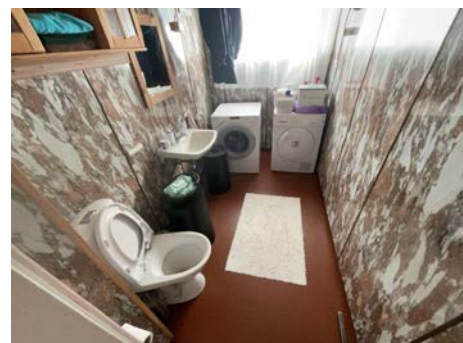
Vurdering av avvik:

- Våtrommet må totalrenoveres. Alle forhold med tettesjikt, våtsone, sluk m.m. må dokumenteres.

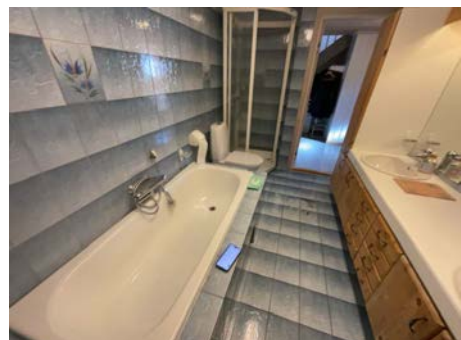
1. ETASJE > VASKEROM

TG 1 Tilliggende konstruksjoner våtrom

- Våtrommet må oppgraderes for å tåle normal bruk etter dagens krav. Hulrom under fliser, ikke synlig slukmembran klemt til klemring eller membran i sin helhet. Rustent slukforlenger og vurderes ikke tett utførelse. Manglende fallforhold.

- Våtrommet må totalrenoveres. Alle forhold med tettesjikt, våtsone, sluk m.m. må dokumenteres.

Kostnadsestimat: 100 000 - 300 000

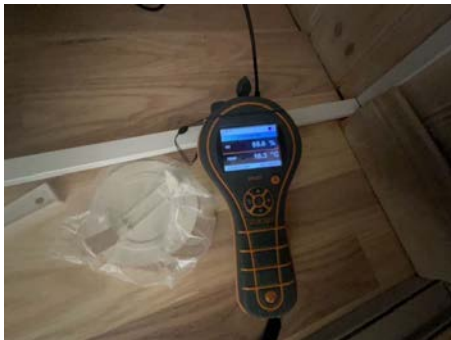
UNDERETASJE > BAD

TG 3 Tilliggende konstruksjoner våtrom

- Hulltaking er foretatt og det er påvist avvik i konstruksjonen.
- Ved fuktmåling i nedre del av vegg mot våtsone fra tilstøtende rom, måles høye fuktverdier.

- Våtrommet må rives og bygges opp på nytt.

Kostnadsestimat: 10 000 - 50 000

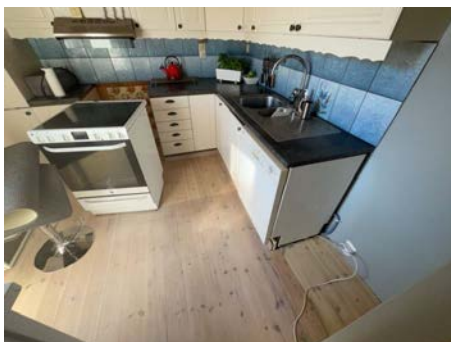
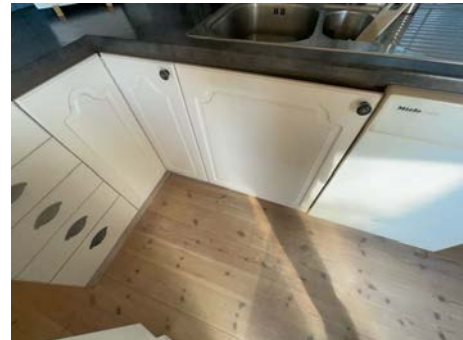
1. ETASJE > KJØKKEN

Kjøkken med profilerte fronter, laminat benkplate.
Utstyr: kjøleskap, komfyr, oppvaskmaskin.
Ved visuell undersøkelse ble det ikke registrert større avvik utover påregnelig bruksslitasje.

- Det er påvist skader på overflater/kjøkkeninnredning utover normal slitasjegrad.

- Det må påregnes lokal utbedring/utskiftning.

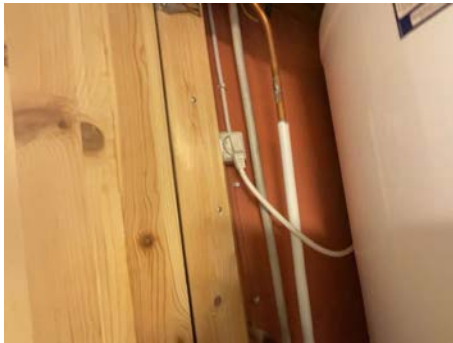
TG 2 Elektrisk anlegg

Det er ikke fremlagt dokumentasjon på hele anlegget. Undertegnede har ikke elektrofaglig kompetanse og tilstandsvurdering beror på dokumentasjon og visuell undersøkelse av tilfeldig komponenter i boligen.

Anbefaler gjennomgang på det elektriske anlegget med en utvidet el-kontroll før bruk pga. alder på deler av anlegget.

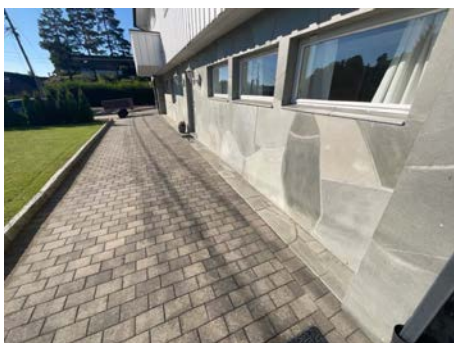
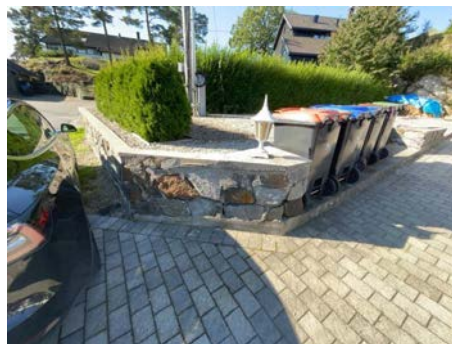
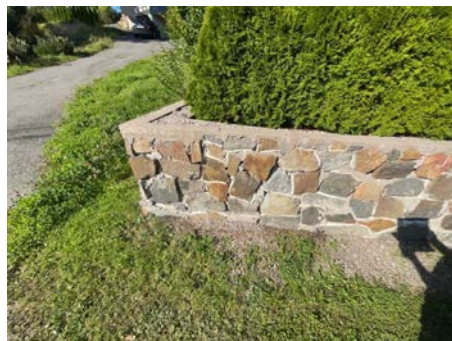
TG 3 Forstøtningsmurer

Natursteinsmurer.

- Det er påvist mindre sprekker og/eller skjevheter i muren.
- Det mangler rekkverk/annen sikring på forstøtningsmure(e) ut ifra dagens krav.

- Lokal utbedring må utføres.
- Rekkverk/annen sikring på forstøtningsmur må settes opp/utbedres.

Kostnadsestimat: 10 000 - 50 000

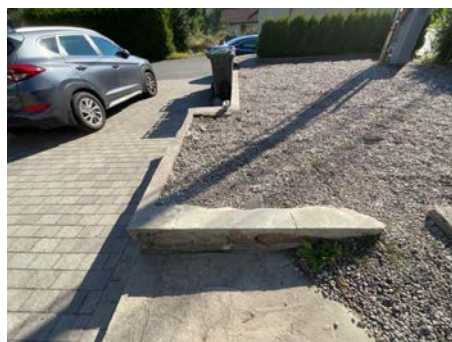
TG 3 Terrenghold

Jordmasser, betong belegningsstein, terrasser rundt bolig

Hvis det ikke er mulig å etablere fall ut fra bygningen, kan man etablere fall langs vegg til lavere liggende terreng dersom forholdene ligger til rette for det. Fallet bør være minst 1 : 50.

Kostnadsestimat: 10 000 - 50 000

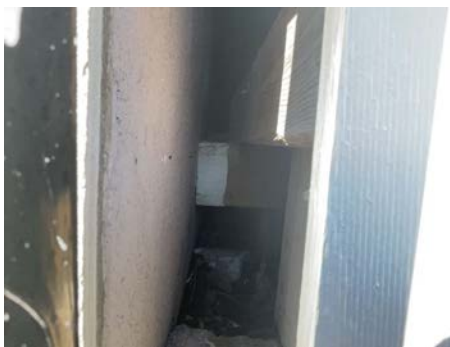
📍 TG 2 Utvendige vann- og avløpsledninger

I henhold til kommunale dokumenter fremlagt er boligen tilkoblet offentlig vann og avløp via private stikkledninger. Det fremkommer ikke opplysninger om problematikk med vann og avløp på befaringsdagen.

- Det er ikke behov for utbedringstiltak siden anlegget fungerer i dag, men ut ifra alder kan skader plutselig oppstå på eldre anlegg.

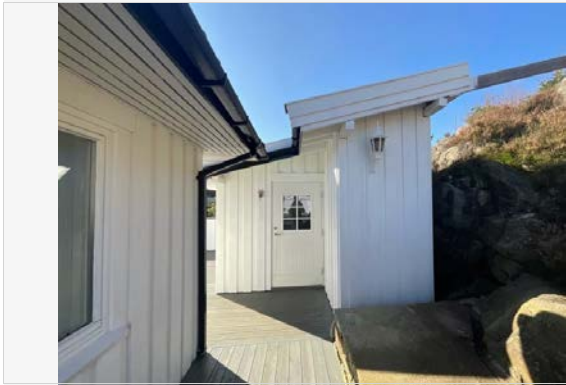
Bod

Terrasse bord innvendig der boden er bygd etter fjellterreng, fuktproblematikk vil være tilstede.

Bindingsverkskonstruksjon med stående bordkledning, kledning står nærme terreng rundt boden og fuktopptak vil være tilstede.

Bruk til oppbevaring av hageredskap som tåler fukt vil være type bod.

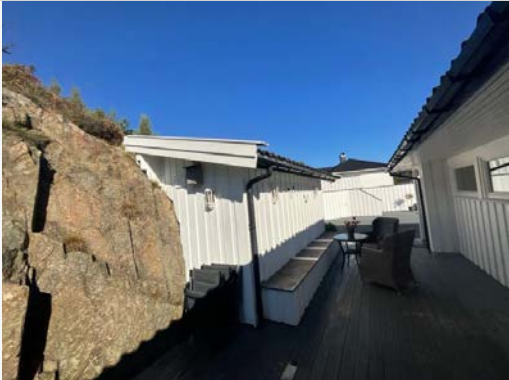
Bod

Terrasse bord innvendig gulv der boden er bygd etter fjellterreng, fuktproblematikk vil være tilstede.

Bindingsverkskonstruksjon med stående bordkledning, kledning står nærme terreng rundt boden og fuktopptak vil være tilstede.

Bruk til oppbevaring av hageredskap som tåler fukt vil være type bod.
