Dyngvollveien 7

Dyngvollveien 7, 4560 VANSE

Befaringsdato: 20.02.2025

Tilstandsrapport

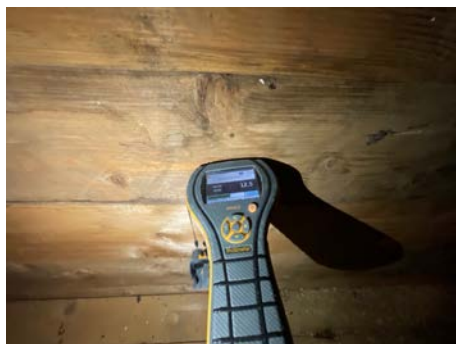
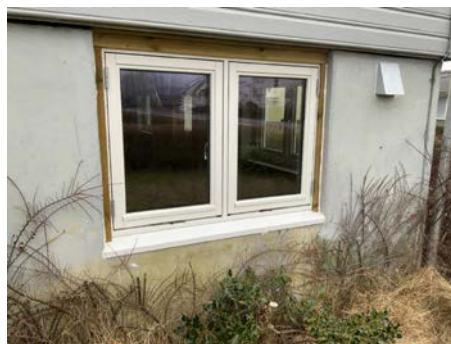
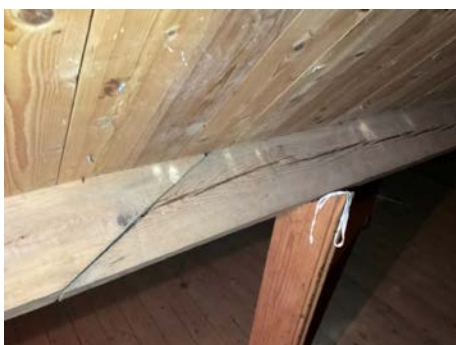
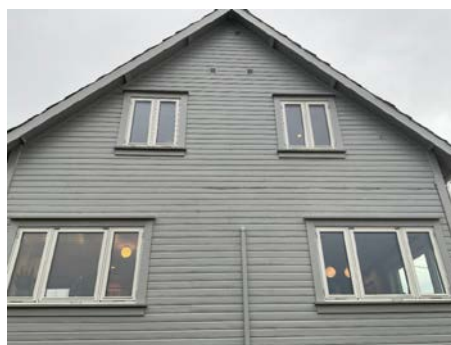
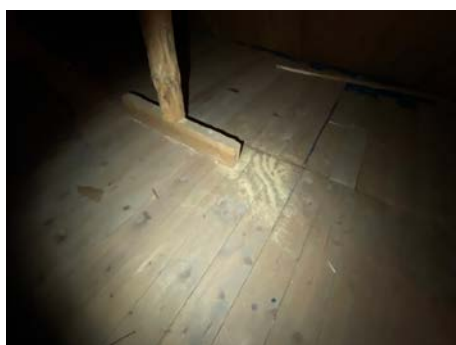
! TG 2 Vinduer - 2

Vinduet på badet er trolig fra byggeår. Det ene vinduet i vindfanget er fra 1976. Det er byttet glass i det andre vinduet i 2008.

- Karmene i vinduer er slitte og det er sprekker i treverket. Vindusglassene har oppnådd en alder der det er fare for punkterte glass.

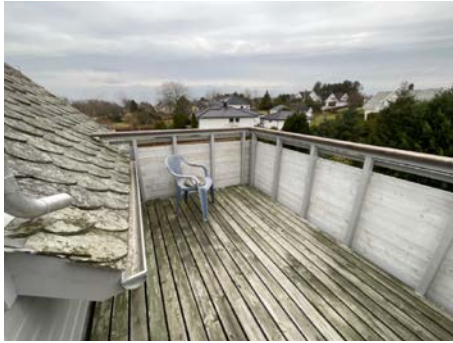
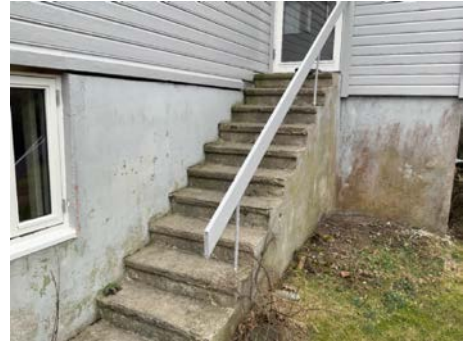
TG 2 Utvendige trapper

Det er utvendige trapper av betong/stein.

- Betongtrapp har mindre sprekker/skader

Gjøre utbedringer med sprekker i trappene. Montere håndløper i forbindelse med trappene. Gjøre utbedringer på rekkverket på trappene.

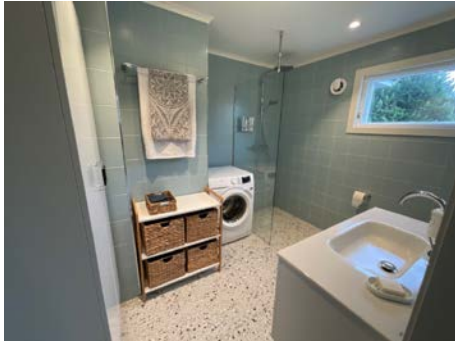
TG 2 Ventilasjon

- Det bør etableres tilluft til våtrommet.

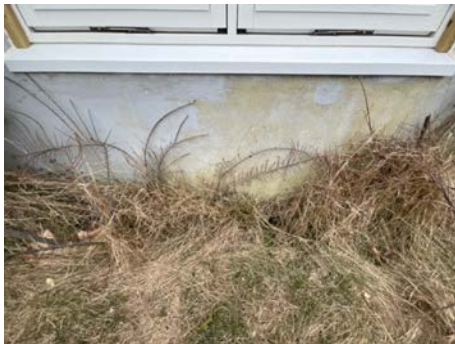
TG 2 Grunnmur og fundamenter

Boligen har 30 cm tykke grunnmur i natursteinsmur og betong.

- Grunnmuren har sprekkdannelser.

Utbedringer av små sprekker og riss i grunnmur vil være å tette igjen med egnet masse og pusse og male over.
