# Tømmerlensa 51

Skien - Strømdal

# Tilstandsrapport

# gnr. 1, bnr. 758

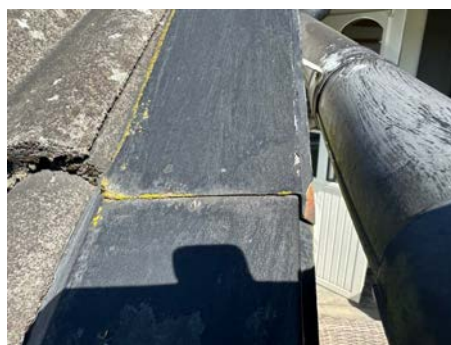
Det ble stedvis registrert rustdannelser på beslag.

Skifte av utvendige takrenner og beslag vil være naturlig å utføre i sammenheng med skifte av takteking.  
Kostnadsestimat gjelder for montering av snøfangere for å oppfylle byggeårets krav.

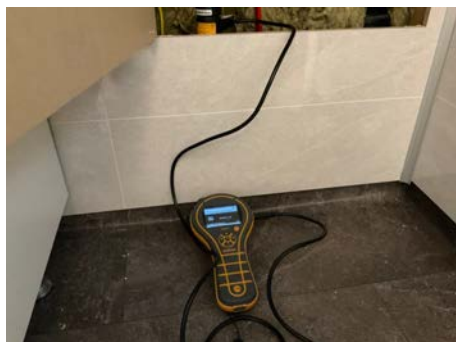
## UNDERETASJE > BAD

Eldre bad med skjult membran under flis, har fuksikring som ikke er mulig og kontrollere, og tilstand er derfor ukjent. Samt var oppbygging av våtrom 1997 eller før ikke, iht dagens oppbygging med fuksjikte og fall til sluk m.m. Våtrom etablert før 1997 er derfor ikke utført for dagens bruk med følgende risiko for vannskade.

- Våtrommet må totalrenoveres. Alle forhold med tettesjikt, våtsone, sluk m.m. må dokumenteres.

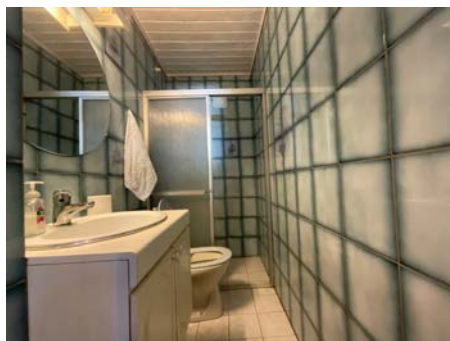
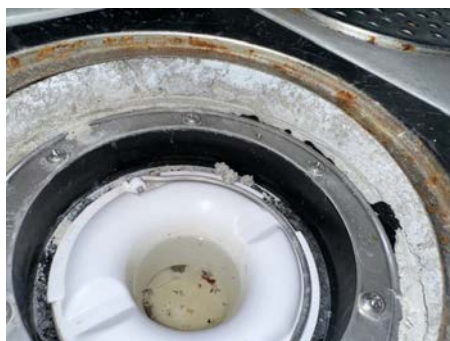
## UNDERETASJE > BAD

Hulltaking er foretatt uten å påvise unormale forhold. Hulltaking er foretatt under trapp.

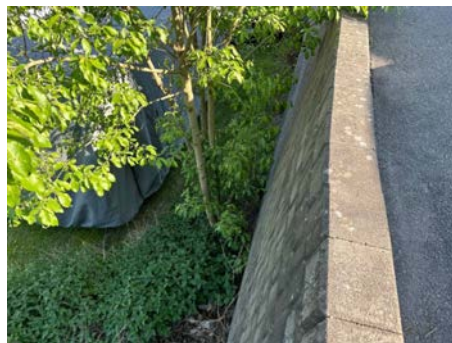
## TG 2 Terrengforhold

Boligen ligger i skrånende terreng.
