# DOKUMENT- VEDLEGG

**Skaugensgate 18, 3911 Porsgrunn**

# gnr. 200, bnr. 3997

Befaringsdato: 22.03.2023

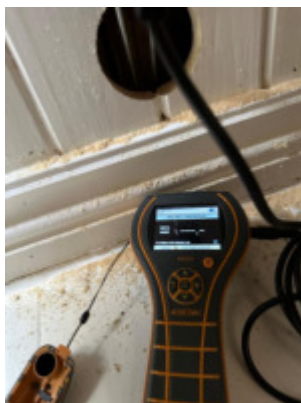
TG 0

Hulltaking er foretatt uten å påvise unormale forhold.

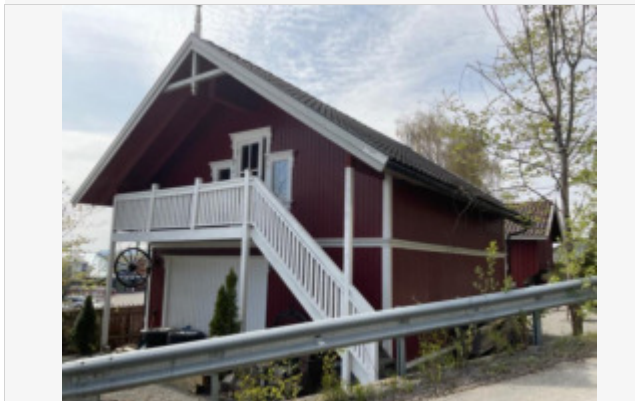
## Garasje/uthus

Bygget er ikke vurdert på tilstandsnivå, men har stedvis behov for oppgraderinger på grunn av alder og slitasje.

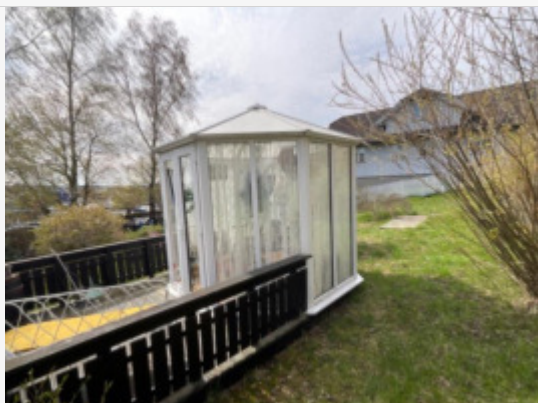
## Lysthus

Bygget er ikke vurdert på tilstandsnivå, men fremstår som funksjonelt. Oppgradering etter eget ønske og behov.

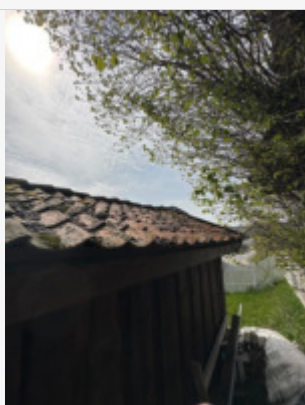
## Uthus/vedbod

Fungerer med dagens tilstand.
