# Krossnes 9A

# Horisontaldelt tomannsbolig med garasje og utsikt.

# Tilstandsrapport

## TOMANNSBOLIG

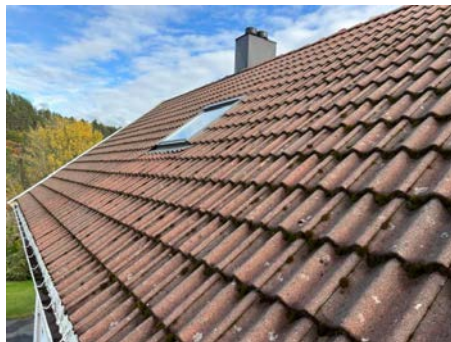
- Det er mose på taktekkingen. Takstein er ikke tilpasset vannbordet på taket over den utvendige boden. Løs maling på vannbord og stedvis mykt treverk. I den utvendige boden er det fuktskjolder på undertaket, og fuktmerker på veggkonstruksjonen. Dette taket er slakt og egner seg ikke til tekking med stein.

Stedvis noe mose på taksteinene

Vedlikehold, eventuelt utskifting, av vannbord anbefales.

Taktekking over utvendig bod må kontrolleres nærmere og eventuelle utskiftninger foretas. Det bør vurderes å etablere annen tekking enn takstein på denne delen av taket.

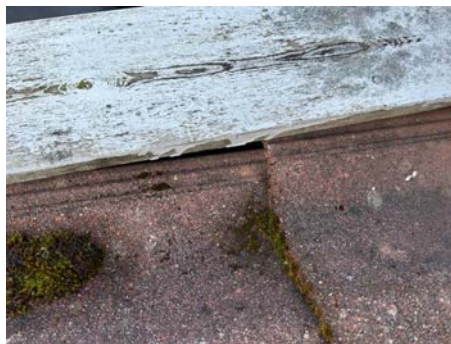
Takstein er ikke tilpasset vannbordet

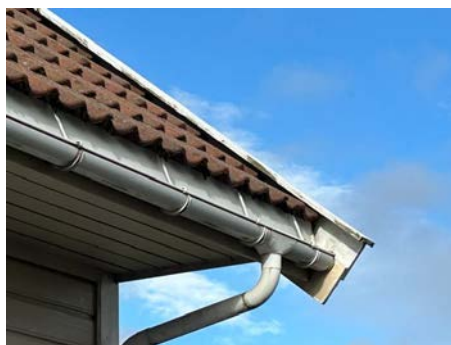
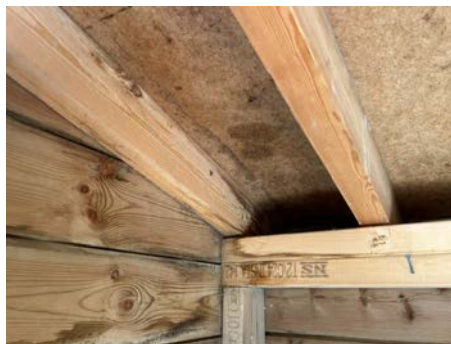
Taktekking i utvendigbod

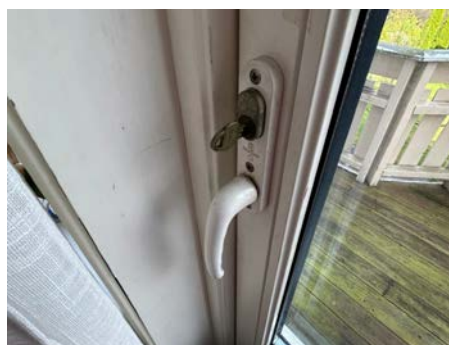
Terrassedør

- Karmene i dører er værslitte utvendig og det er sprekker i trevirket.
- Lås og dørvrider i terrassedør i stua er treg. Ytterdør i teknisk rom/bod er utett mellom dørkarm og dørblad.

Normalt vedlikehold av dører må påregnes. Normalt vedlikehold er blant annet justering, utskifting av pakninger, smøring av hengsler og dørvridere/låser, samt overflatebehandling.

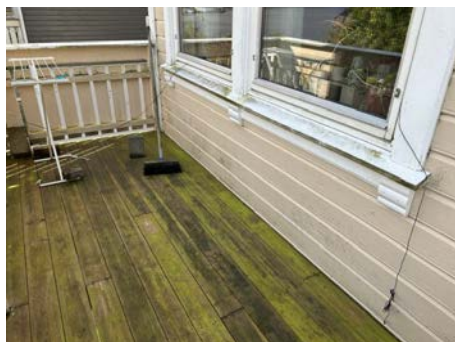
- Rekkverket er for lavt i forhold til dagens krav til rekkverkshøyder.
- Det er avvik:
- Altanen bærer preg av etterslep på vedlikeholdet. Det er stor algevekst på terrassebordene. Rekkverket har løs maling og stedvis mykt treverk.

Algevekst på terrassebordene

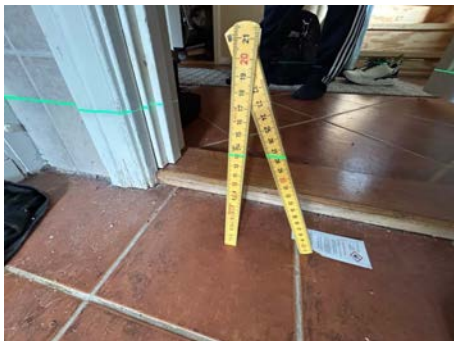
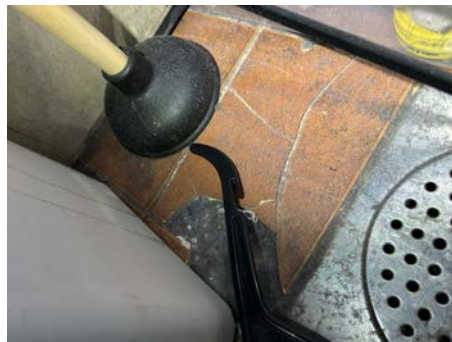
- Det er påvist at gulvoverflaten har omfattende skader.

- Sluk er plassert i dusjhjørnet, bak tett sokkel mot resten av rommet. Dette medfører at eventuelt lekkasjevann og bruksvann utenfor dusjen ikke kan renne til sluk. Gulvet har ikke tilfredsstillende fall mot sluk. Det er tilnærmet flat utførelse.

Det må etableres avrenning inn til sluk dusjen, Eier opplyser at det har vært lekkasje fra badet. Takstmann fra forsikringsselskapet konkluderte med at lekkasjen skyldtes dårlig membran og skader i flisene.

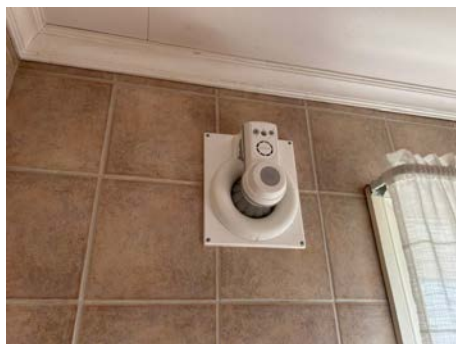
## 1. ETASJE > BAD

### TG 0 Tilliggende konstruksjoner våtrom

Hulltaking er foretatt uten å påvise unormale forhold. Hulltaking er foretatt ved/i vegg mellom gang og bad. Fuktkvotemåling (vekt%) i konstruksjonen ble målt til 11.

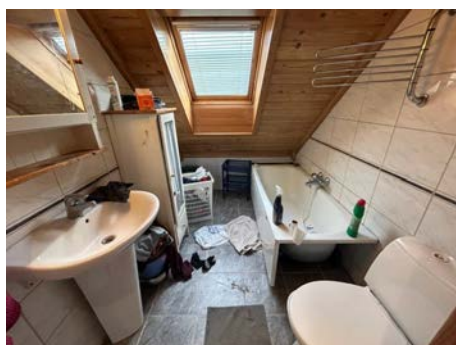
## LOFT > BAD

### TG 2 Overflater vegger og himling

- Det er påvist tegn til fuktskader i overflater.
- Det er vindu/dør med ikke fuktbestandige materialer i våtsonen (ved vask, dusj, badekar, osv.), løsningen eller byggematerialet er uegnet

Det er fuktsjolder i himlingen.

- Uegnede materialer må fuktbeskyttes/utskiftes.
- Overflater må utbedres eller skiftes.

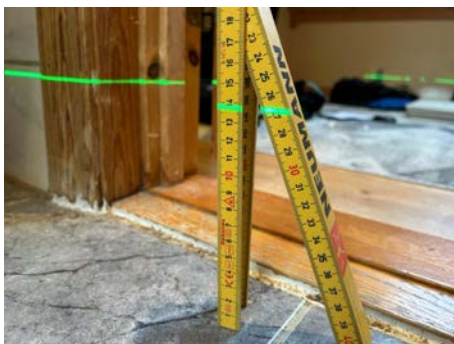
LOFT > BAD

## ! TG 2 Sluk, membran og tettesjikt

- Tilgang til sluk må bedres både for inspeksjon og rengjøring.

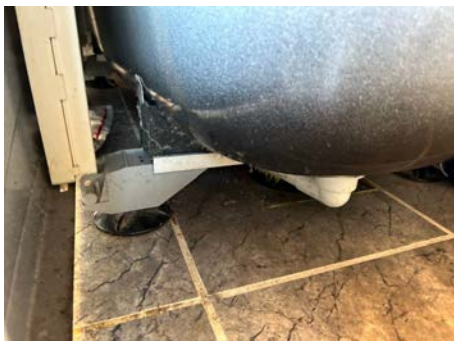
LOFT > BAD

## ! TG 2 Sanitærutstyr og innredning

- Det er avvik:

Reparasjon eller utskifting.

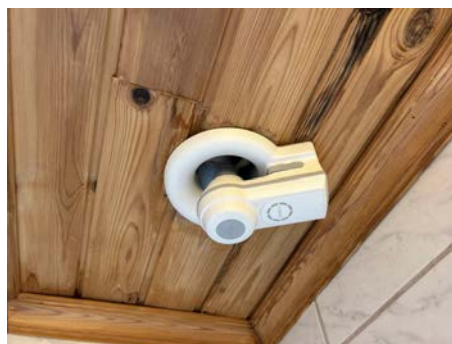
LOFT > BAD

## ! TG 0 Tilliggende konstruksjoner våtrom

Hulltaking er foretatt uten å påvise unormale forhold. Hulltaking er foretatt ved/i vegg mellom soverom og bad.

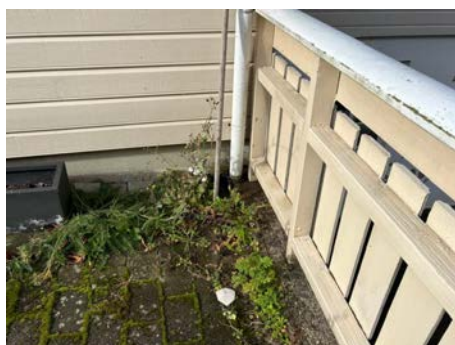
### TG 2 Terrengforhold

Boligen er oppført i skrånende terreng.

Jeg anbefaler å etablere fall bort fra grunnmuren alle steder rundt bygningen.

Fallet ut fra bygningen skal være minimum 1:50 i en avstand på minst 3 m fra veggen. Vannet skal enten føres i tett ledning bort fra huset eller ledes vekk fra veggen på terrengoverflaten.

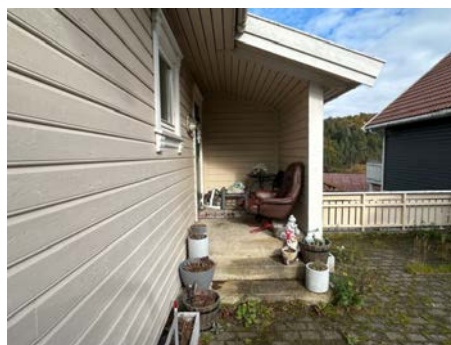
### TG 1 Utvendige vann- og avløpsledninger

Utvendige avløpsrør er av plast og er fra 2000. Det er offentlig avløp via private stikkledninger. Utvendige vannledninger er av plast (PEL) og er fra 2000. Det er offentlig vannforsyning via private stikkledninger. De utvendige vann og avløpsledningene er ikke synlig for kontroll og jeg har ikke mottatt info om materialtype eller alder. Jeg legger til grunn at rørene er av plast og fra byggeåret.

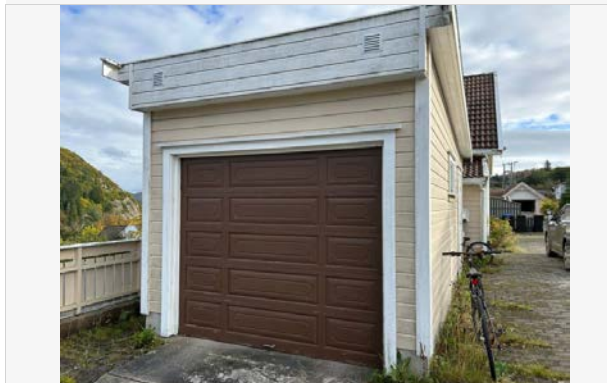
## Garasje

-Ytterdøra er skadet av råte.

-Det er fuktmerker i takkonstruksjonen.
