# Ausvigheia 166

**Ausvigheia 166, 4641 SØGNE**

# gnr. 430, bnr. 82

Rapportdato: 23.10.2024

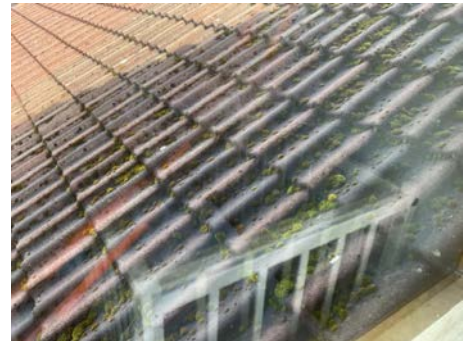
Mose bør fjernes fra takstein.

Mose på taktekking.

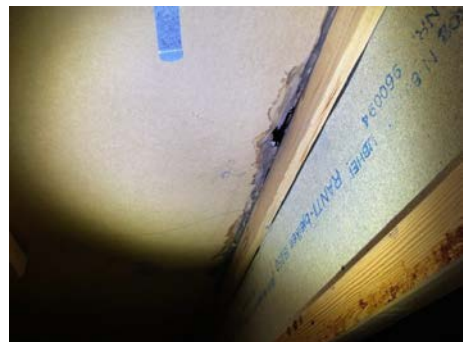
Det har tidligere være en lekkasje i området rundt eller i kilrenner, noe som har ført til betydelig slitasje på undertak og da også hull i undertak. Undertak er av typen Brettex eller lignende. Denne typen undertak er kjent for å være av svak kvalitet spesielt dersom den utsettes for vann over noe tid. Undertak er kun tilgjengelig for inspeksjon på en liten del av boligen og tilstanden på undertaket på resterende deler er derfor ukjent.

Det har oppstått hull i undertak som følge av lekkasje i primærtkkingen.

Hull i undertak.

Skaden på undertak er ikke utbedret og det er derfor anbefalt med en mer omfattende undersøkelse av undertaket for å kunne bekrefte en mer nøyaktig tilstand på dette. Området med hull i undertak bør uansett skiftes ut. Undertaket har en alder på ca 30år og levetiden på denne typen undertak nærmer seg oppbrukt. Tilstandsgrad settes med tanke på hull i undertak og kostnadsestimat er satt med tanke på lokal utbedring. Nærmere undersøkelser vil avdekke om lokal utbedring er tilstrekkelig eller og det vil bli behov for å skifte ut større deler av undertaket.

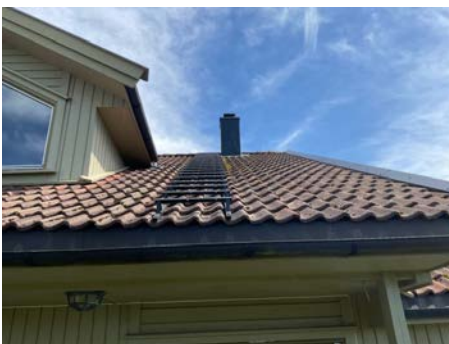
Pipebeslag.

- Det er ikke krav om utbedring opp til dagens krav.
- Overvåk tilstanden jevnlig. For å få tilstandsgrad 0 eller 1 må beslag/renner/nedløp skiftes ut, men tidspunktet for når dette er nødvendig er vanskelig å si noe om.

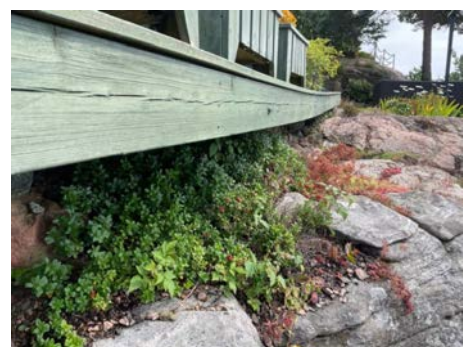
Terrasser er konstruert i tre. Det er registrert store skjevheter på terrasser. Understøttelsen av bjelkelaget er stedvis svært dårlig noe som fører til betydelig svikt i dekket. Terrasser bærer preg av ufagmessig utførelse. Det mangler også tilstrekkelig rekkverk, fare for personskaade. Det er enkelte mindre råteskader.

Konstruksjonen har betydelige skjevheter og stivheten i bjelkelaget er svak. Enkelte mindre råteskader.

Store skjevheter.

Bjelkelaget bør understøttes bedre. Eventuelle bord med råteskade bør skiftes ut.

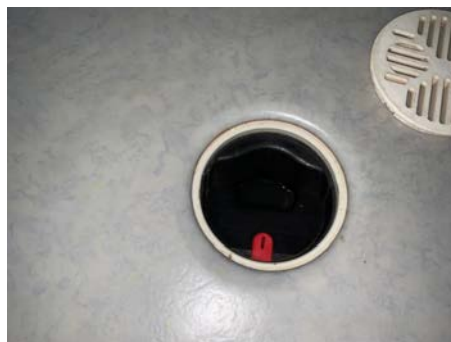
Sluk

- Overvåk tilstanden jevnlig. For å få tilstandsgrad 0 eller 1 må tettesjiktet skiftes ut, men tidspunktet for når dette er nødvendig er vanskelig å si noe om.

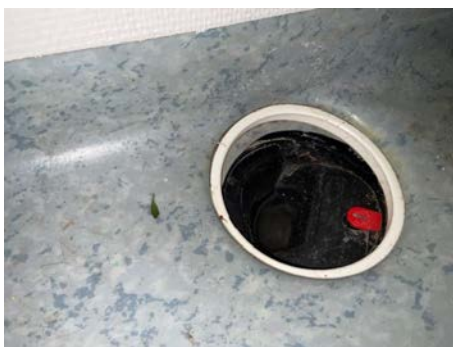
Sluk.

Det er anbefalt utbedre dette slik at tetting rundt sluk blir tilfredstillende.

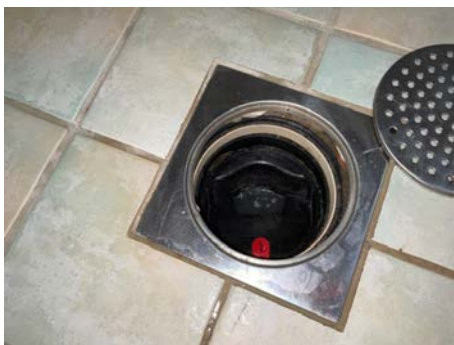
Sluk.

- Installering av tett dusjkabinett anbefales.
- Overvåk tilstanden jevnlig. For å få tilstandsgrad 0 eller 1 må tettesjiktet skiftes ut, men tidspunktet for når dette er nødvendig er vanskelig å si noe om.

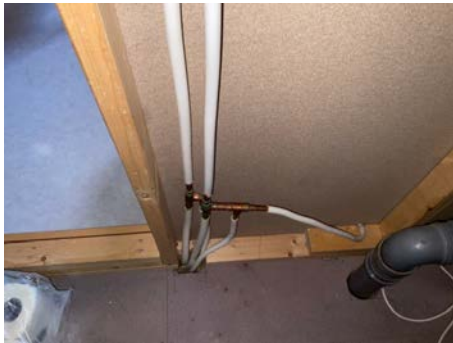
Vannrør.

- I forbindelse med oppgradering av våtrom vil det være naturlig med utskifting av rør.

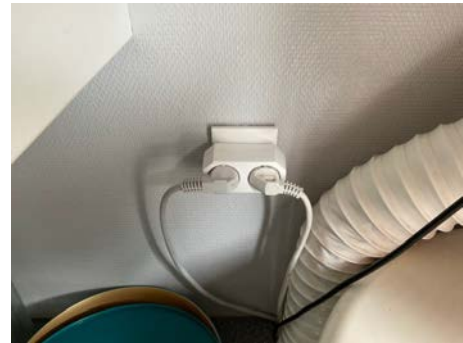
**Ja El-anlegget er av noe alder og kursfortegnelse bør oppdateres. Det kan vurderes å legge opp mer strøm til bod dersom det fortsette å være et problem. Det er uheldig at bereder og tørketrommel deler stikkontakt.**

Bereder og tørketrommel deler kurs.

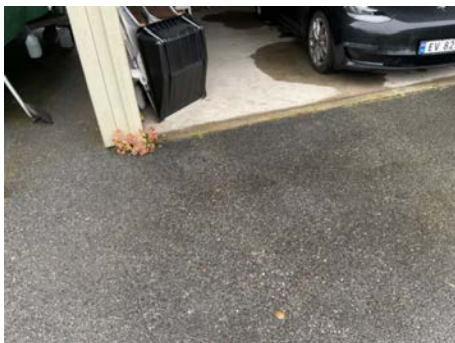
Vann kan tidvis renne inn i garasje.

Observer situasjonen, gj r tiltak for   lede vannet bort fra garasje dersom n dvendig.
