**Harbones - Holmen 126, 4905 Tvedestrand**

# Tilstandsrapport

📍 Harbones - Holmen 126, 4905 TVEDESTRAND

# gnr. 9, bnr. 20

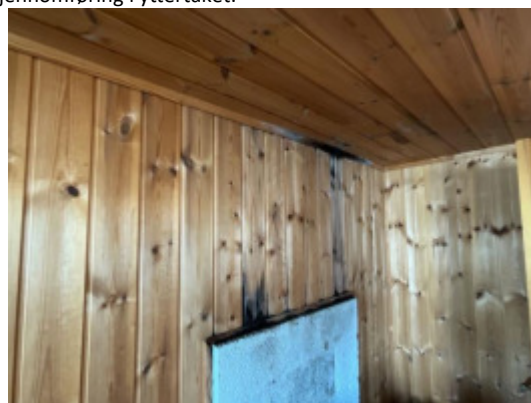
Pipegjennomføring i yttertaket.

- Mer enn halvparten av forventet brukstid er oppbrukt på taktekkningen.
- Mer enn halvparten av forventet brukstid er oppbrukt på undertak.
- Utenvendige beslag har utettheter.
- Det er påvist skader eller avvik på selve taktekkningen.

Synlig lekkasje rundt pipegjennomføringen.

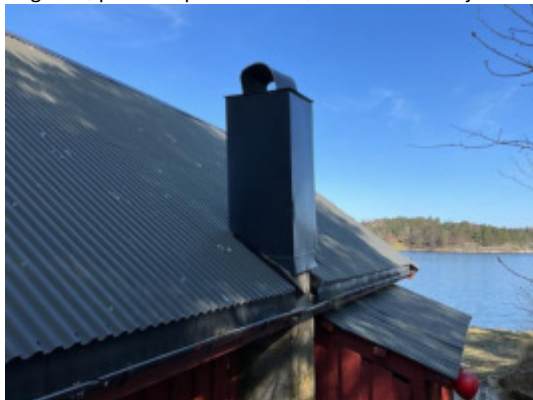
Avslutning nedløp - Vannsprut mot tilstøtende konstruksjoner.

- Det er ikke tilfredsstillende bortledning av vann fra taknedløp ved grunnmur.
- Det mangler tilfredsstillende adkomst til pipe for feier.
- Det mangler snøfangere på hele eller deler av taket, noe som var krav på byggemeldingstidspunktet.
- Det er påvist skader i beslagløsninger.
- Takrenner/nedløp har store lekkasjer.
- Mer enn halvparten av forventet brukstid er passert på renner/nedløp/beslag.
- Det er påvist avvik i beslagløsninger.

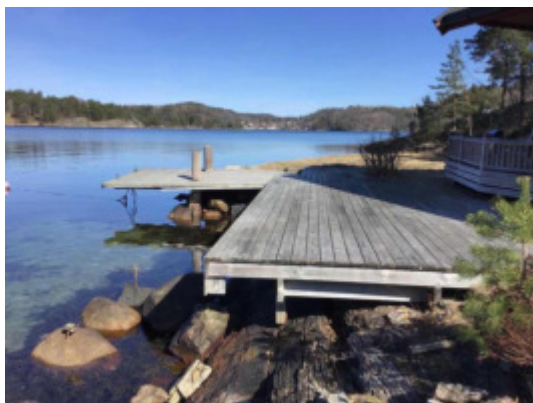
Trekonstruksjon med ubehandlet tregulv / dekke.  
Den eldre delen er utført med stolpepilarer mot sandbunn/sjøbunn.  
Ukjent alder. Øvrige deler av bryggen er tilsynelatende oppført i perioden rundt 2008/2009.

Brygge - Todelt.

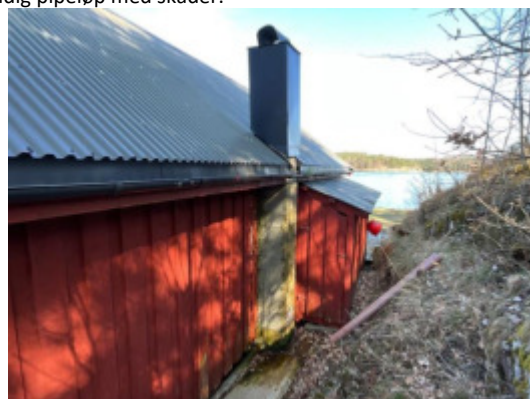
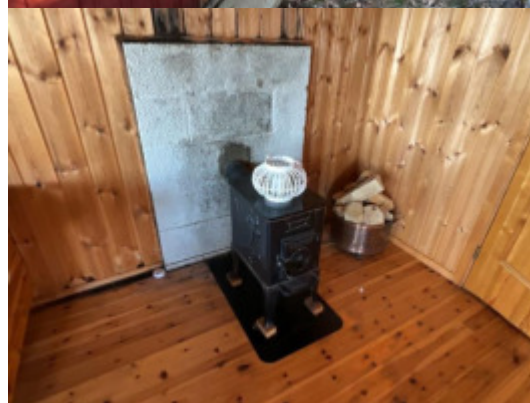
Pipe mangler utvendig puss. Det ble registrert avskallinger og overflateskader som følge av frostsprengning. Synlige setningssprekker i brannmuren. Utilstrekkelig avstand til brennbart mellom ildsted og tegulv.

Utvendig pipeløp med skader.

- Ildfast plate mangler på gulvet under sotluke/feieluke på pipe.
- Det er påvist at pipe har sprekker og riss.
- Avstanden mellom ildstedet og brennbart materiale er for liten.

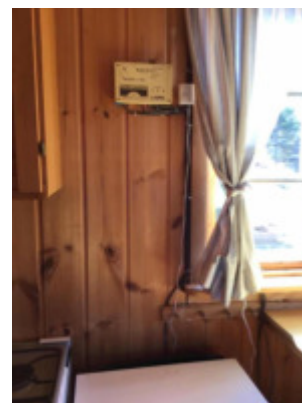
Solcellepanel.

Innvendig styringsenhet i kjøkken.

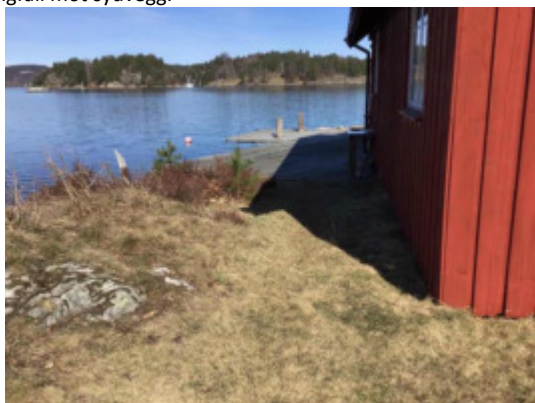
Terrengfall mot sydvegg.

Terreng.
