## **Harbones - Holmen 126, Tvedestrand**

# Tilstandsrapport

# gnr. 9, bnr. 20

Befaringsdato: 17.04.2023

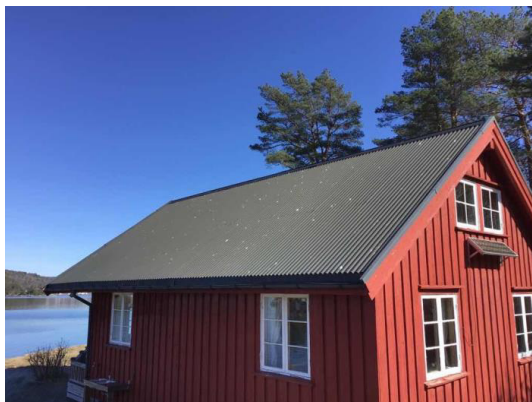
- Utvendig - takteking. Utvendig beslag har utettheter. Det er påvist skader eller avvik på selve taktekingen. Synlig lekkasje rundt pipegjennomføringen.

Bærende undertak av trepanel. Undertaket er tekket med asfaltpapp og det er benyttet stålplater som yttertakstekking.

Taktekking - Stålplater.

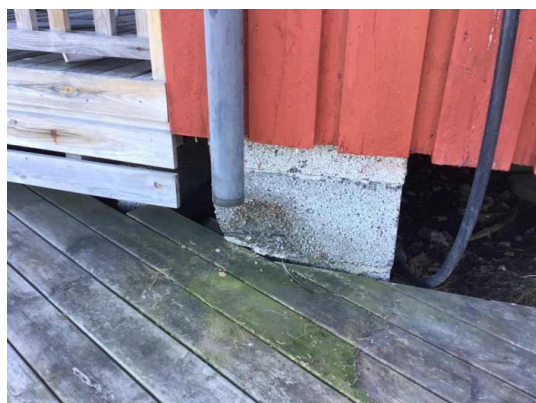
- Utvendig - nedløp og beslag. Ufagmessig utførelse. Nedløpsavslutninger må utbedres. Synlig brekkasje i takrenne ved utvendig pipeløp.
- Utvendig - veggkonstruksjon. Setninger i fundamenter gir følgeskader i den vertikale ytterkonstruksjonen. Pipelekkasjen medfører påregnelige konstruksjonsmessige skader. Deler av kledningen står i direkte kontakt med terreng og utsettes for ekstra fuktbelastning. Ytterkledningen har et helhetlig behov for rehabilitering. Det er hovedsakelig den sydlige endeveggen som legges til grunn for vurderingen.

Renner og nedløp i plast.  
Pipebeslag av plastbelagt stål.

Avslutning nedløp - Vannsprut mot tilstøtende konstruksjoner.

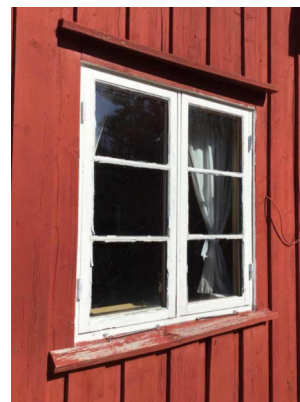
Vindu.

- Det er påvist tegn på innvendig kondensering av enkelte glass.
- Det er påvist at enkelte vinduer er vanskelig å åpne/lukke.
- Det er påvist tegn på innvendig kondensering av enkelte vindusglass.
- Det er påvist avvik rundt innsettsdetaljer.
- Karmene i vinduer er slitte og det er sprekker i trevirket.

Varierende grad av slitasje. Enkelte vinduer må skiftes. Det ble registrert ufagmessig utførelse av utvendige tekniske løsninger, som øker risikoen for fuktinntrengning i konstruksjonene.

- Det bør gjøres tiltak for å bedre ventilering av rommet.
- Kondensering på enkelte glass har medført fuktskader i treverk som kan medføre utskiftningsbehov av enkelte vinduer.
- Andre tiltak:

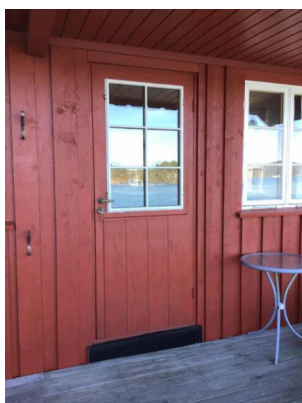
Hovedinngangsdør.

- Det er påvist dører som er vanskelig å åpne eller lukke
- Det er påvist avvik rundt innsettsdetaljer.
- Det er påvist utetthet/åpning mellom dørblad og dørkarm. Dvs. at kald trekk kan oppstå.

- Dører må justeres.
- Det bør gjøres tiltak for å lukke avviket.

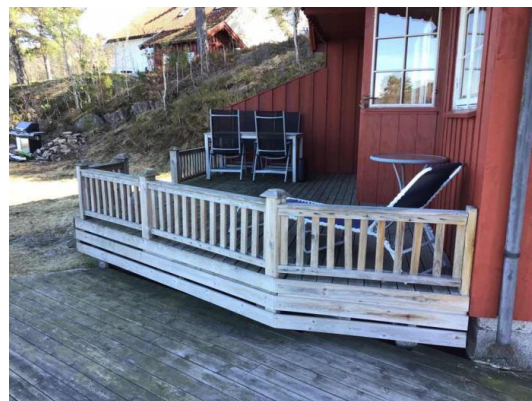
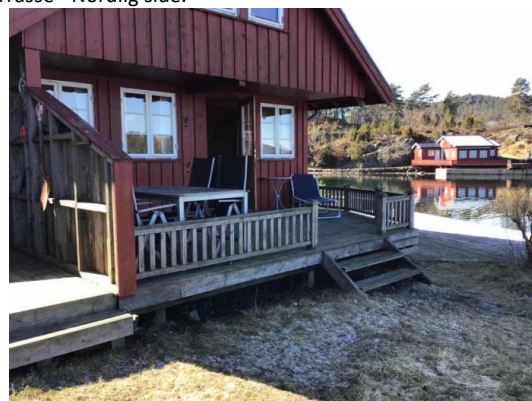
Treterrasse - Nordlig side.

Synlig slitasje, rehabiliteringsbehov, lav rekke, svikt i terrassegulv og horisontalavvik i konstruksjonen.

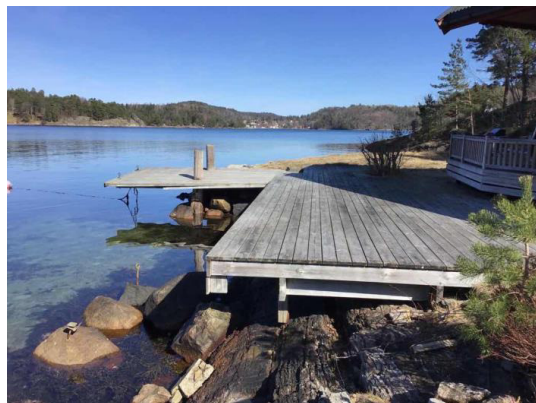
Trekonstruksjon med ubehandlet tregulv / dekke.  
Den eldre delen er utført med stolpepilarer mot sandbunn/sjøbunn.  
Ukjent alder. Øvrige deler av bryggen er tilsynelatende oppført i perioden rundt 2008/2009.

Brygge - Todelt.

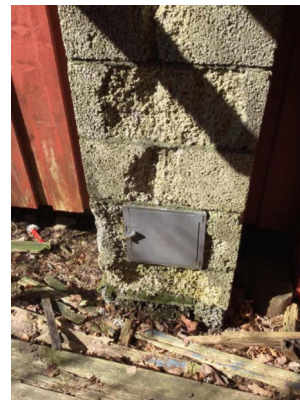
Utvendig pipeløp med skader.

- Ildfast plate mangler på gulvet under sotluke/feieluke på pipe.
- Det er påvist at pipe har sprekker og riss.
- Avstanden mellom ildstedet og brennbart materiale er for liten.

Pipe mangler utvendig puss. Det ble registrert avskallinger og overflateskader som følge av frostsprengning. Synlige setningssprekker i brannmuren. Utilstrekkelig avstand til brennbart mellom ildsted og tregulv.

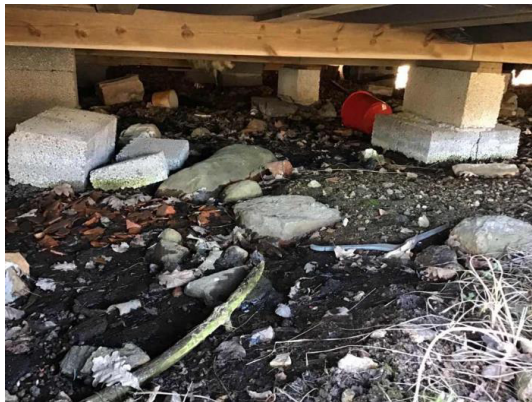
Terrengforholdene tilsier at fritidsboligen er fundamentert mot stein og jordholdige løsmasser over fjellterreng.

Byggegrunn av jord og steinholdige masser.

- Påviste skader må utbedres.
- Det må gjennomføres ytterligere undersøkelser.

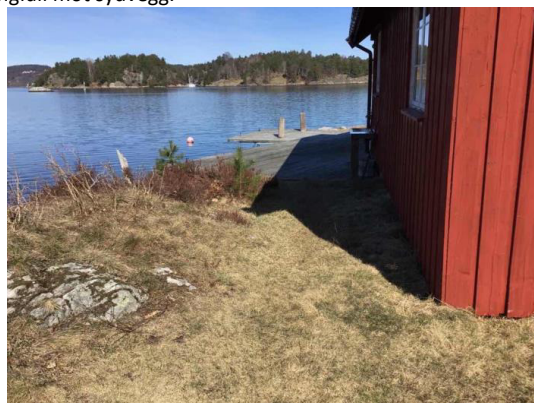
Terreng.
