# Skifervegen 12

Porsgrunn - Hovet

Befaringsdato: 07.03.2024

Rapportdato: 19.03.2024

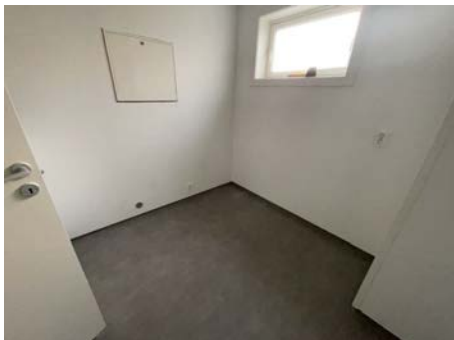
## UNDERETASJE > VASKEROM

Rommet tilfredsstiller ikke krav til våtrom og det kan ikke dusjes rett på veggen nå eller framover.

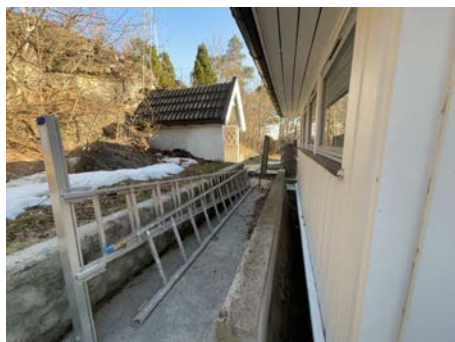
## TO 2 Utvendige vann- og avløpsledninger
