Karisheiveien 8

Tilstandsrapport

Befaringsdato: 26.06.2024

Rapportdato: 16.07.2024

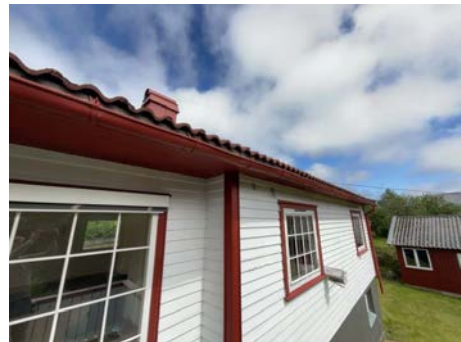
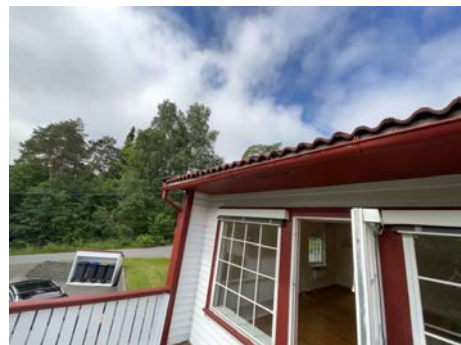
Nedløp og beslag

Takrenner og nedløp av metall, befaring er utført fra bakkenivå.

- Det bør lages system for bortledning av vann fra taknedløp ved grunnmur.
- Overvåk tilstanden jevnlig. For å få tilstandsgrad 0 eller 1 må beslag/renner/nedløp skiftes ut, men tidspunktet for når dette er nødvendig er vanskelig å si noe om.

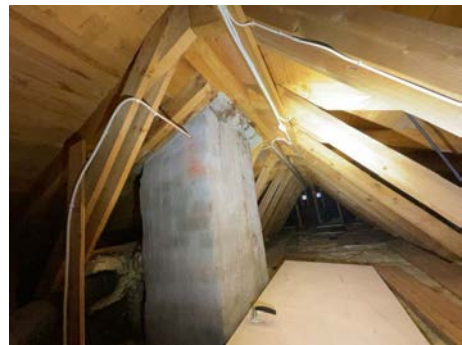
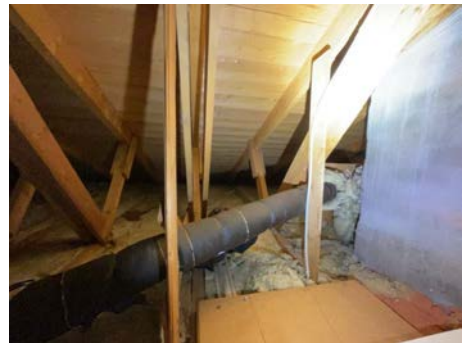
- Det er begrenset/dårlig ventilering av takkonstruksjonen.
- Det er fra loft/kryploft påvist indikasjoner på at det er punktering av dampsperra, som medfører svekket effekt av dampsperrfunksjonen.
- Det er påvist avvik rundt gjennomføringer i takflaten.

Er dampsperra utett, vil fuktig inneluft strøkke opp i takkonstruksjonen. Når luften avkjøles til duggpunktet, utfelles kondensvann eller rim.

Store og ikke lett tilgjengelige utettheter i dampsperra er ofte vanskelige å utbedre lokalt. Et eksempel er der folien er montert på tvers av takstolene uten klemte omleggsskjøter, eller der det mangler dampsperra i større deler av himlingen. Løsningen kan være å demontere deler av tak- eller himlingskonstruksjon og utbedre klemmingen av dampsperra, eller montere ny og tett dampsperra. Man må sørge for gode tetteløsninger i alle overganger og rundt alle gjennomføringer.

Lett tilgjengelige utettheter i dampsperra, som ved gjennomføringer av ventilasjonskanaler o.l., kan tettes med fugemasse. Utettheter ved overganger mot yttervegg kan tettes med fugemasse eller med remser av plast som limes og klemmes i omleggene. Der det er tilgjengelig fra loftet, kan man fjerne isolasjonen og tette fra oversiden. Man tetter ved å lime/klemme ny plastfolie til den opprinnelige slik at det blir lufttett. Limet som brukes, må kunne hefte til dampsperra. Alternativt kan tetting utføres med tape.

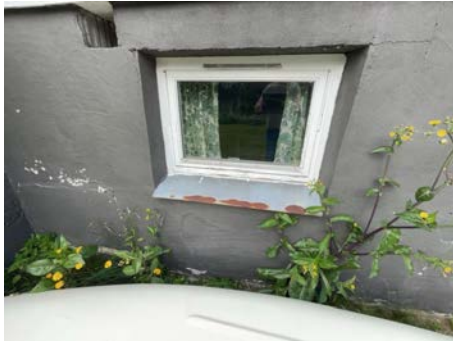
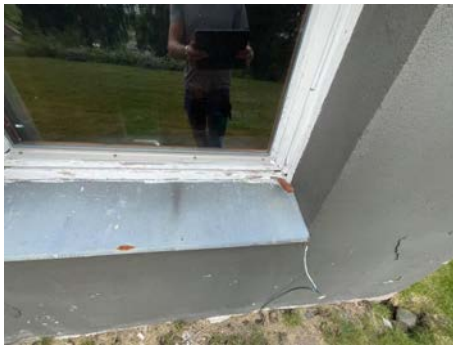
- Det er påvist vinduer med fukt/råteskader.
- Karmene i vinduer er slitte og det er sprekker i treverket.

- Vinduer med råteskader må erstattes med nye.
- Det må påregnes noe vedlikehold og at enkelte vinduer må skiftes ut.

Kostnadsestimat: 10 000 - 50 000

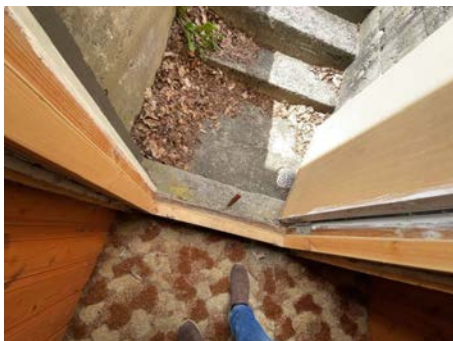
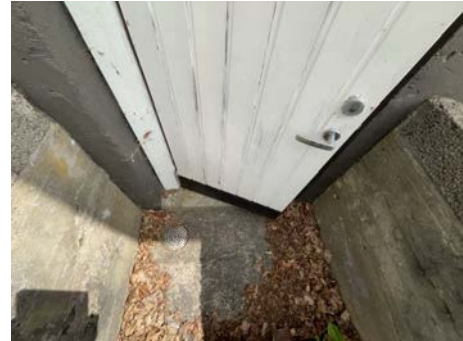
TG 2 Dører

- Karmene i dører er værslitte utvendig og det er sprekker i trevirket. Begynnende råte i terskel kjeller dør.

- Det må påregnes noe vedlikehold og at enkelte dører må skiftes ut.

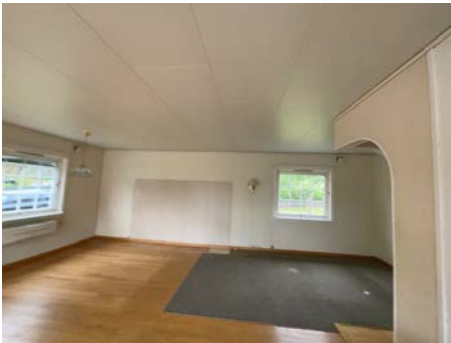
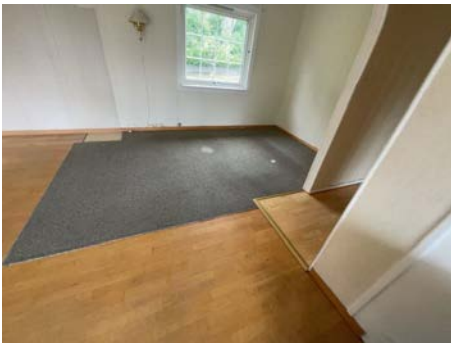
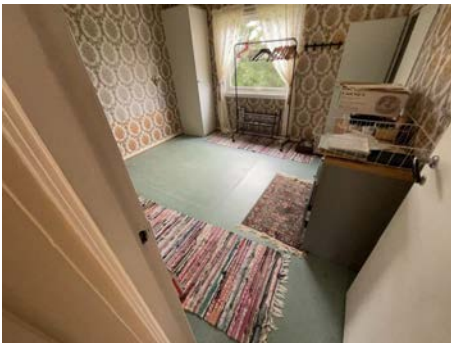
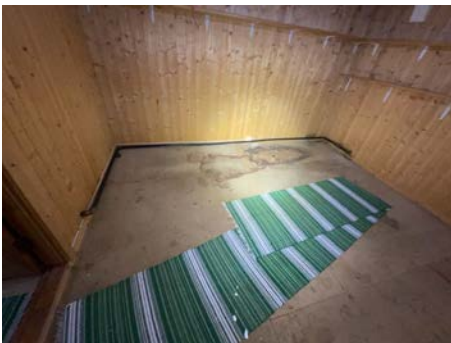
TG 3 Overflater

- Det er stedvis påvist synlige skader på overflater.
- Overflater har en del slitasjegrad utover det en kan forvente.

Fuktproblematikk i underetasje der tiltak med overflater for tiltak med bakenforliggende konstruksjoner er påregnelig. Videre eldre slitte overflater der renovering vil være påregnelig.

- Overflater må utbedres eller skiftes.

Kostnadsestimat: 100 000 - 300 000

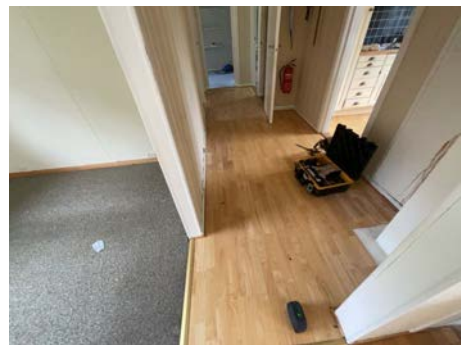
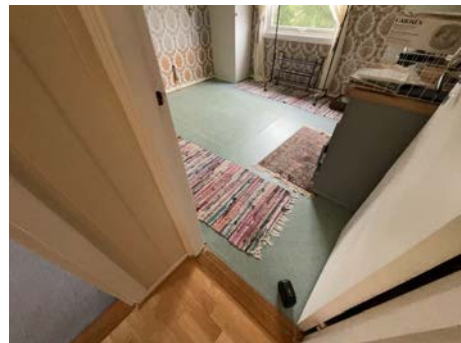
Etasjeskille/gulv mot grunn

- Målt høydeforskjell på mellom 10 - 20 mm innenfor en lengde på 2 meter. Tilstandsgrad 2 gis med bakgrunn i standardens krav til godkjent måleavvik.
- Målt høydeforskjell på over 15 mm gjennom hele rommet. Tilstandsgrad 2 gis med bakgrunn i standardens krav til godkjent måleavvik.

- For å få tilstandsgrad 0 eller 1 må høydeforskjeller rettes opp. Det vil imidlertid sjelden være økonomisk rasjonelt som et enkeltstående tiltak i en bolig som dette. Dersom boligen en gang skal renoveres, kan man vurdere slike tiltak.

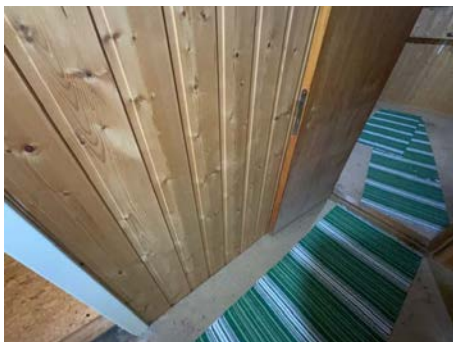
TG 2 Innvendige dører

- Det er påvist avvik som tilsier at det bør foretas tiltak på enkelte dører.

- Enkelte dører må justeres.

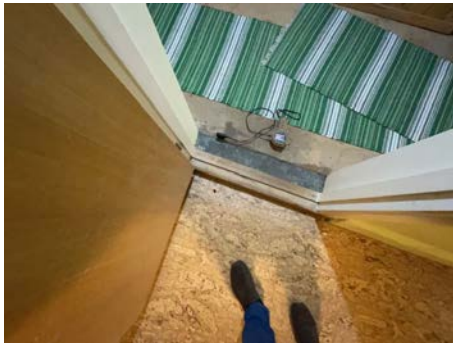
UNDERETASJE > VASKEROM

Fuktproblematikk i rommet som må sees i sammenheng med rom under terreng avsnitt.

Det er registrert fukt i konstruksjoner der punktet må sees i sammenheng med rom under terreng avsnitt.

Kostnadsestimat: 10 000 - 50 000

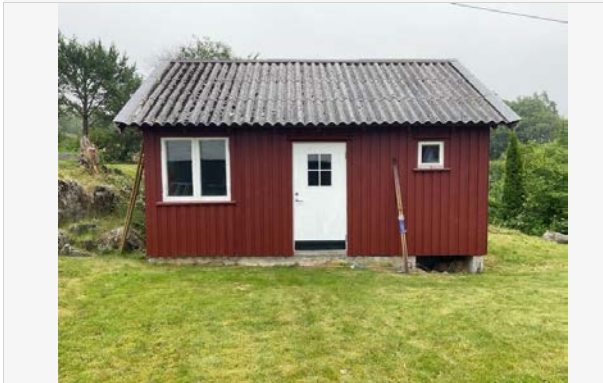
Bod

Stående bordkledning med råteskader, utført enkelte utbyttinger.

Helhetsvurdering vurderes bygningen å trenge oppgraderinger, utbyttinger av bygningsdeler og reparasjoner utfra byggt teknisk tilstand.

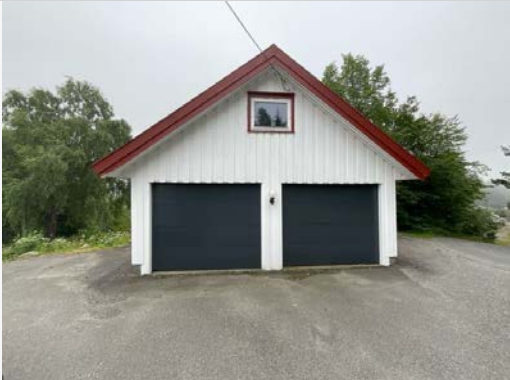
Garasje

Synlig setningsskader i grunnmur som relateres til sviktende fundamentering der grunnen har seget noe vekk.

Stående bordkledning med råteskader der utbyttinger og vedlikehold anbefales.
