Nordåsvegen 59

Nordåsen II - Birkeland

Enebolig med godkjent utleiedel i etablert og barnevennlig boligfelt sentralt på Birkeland - 4 soverom - Garasje

Befaringsdato: 21.08.2024

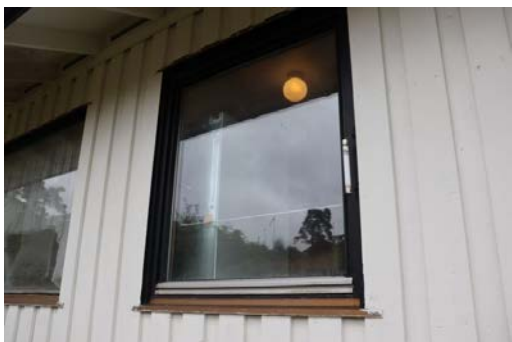
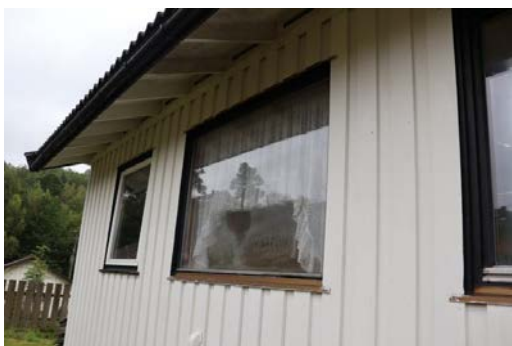
! TG 1 Vinduer - 2

Flere vinduer er byttet i 1997. De er fremdeles ok. Men glass er å regnes som litt eldre nå. Vinduer fra 1997 kan sikkert vare i flere å til.

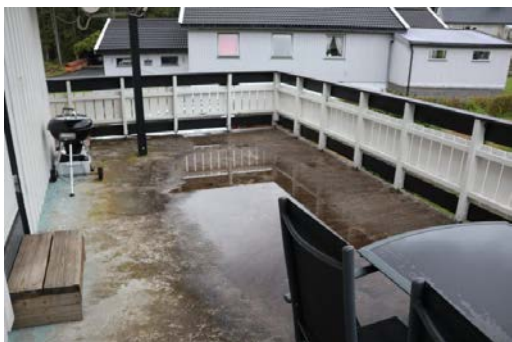
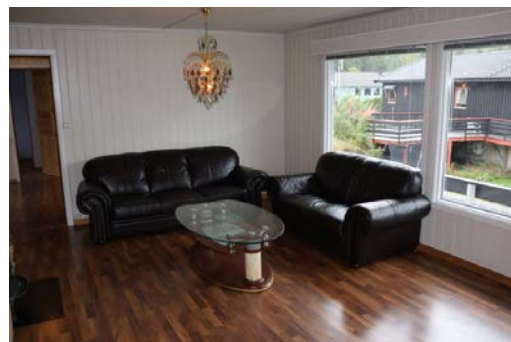
! TG 1 Etasjeskille/gulv mot grunn

Etasjeskillere av tre. Mur mot bakken. Det er registrert noen mindre høydeforskjeller på gulv. Det vil imidlertid sjelden være økonomisk rasjonelt som et enkeltstående tiltak i en bolig som dette. Dersom boligen en gang skal renoveres, kan man vurdere slike tiltak.

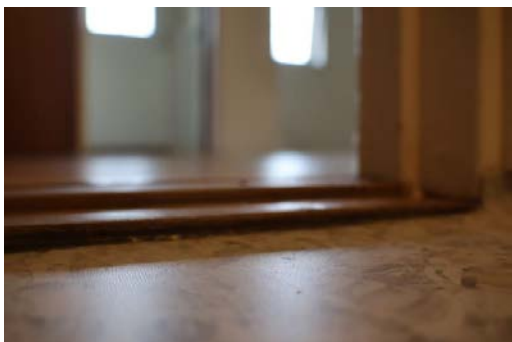
1.ETASJE > BAD

! TG 1 Sluk, membran og tettesjikt

Belegg klemt i sluket.

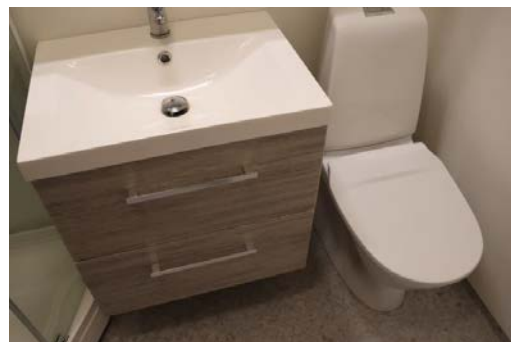
1.ETASJE > BAD

! TG 1 Ventilasjon

Elektrisk vifte trakk luften ut.

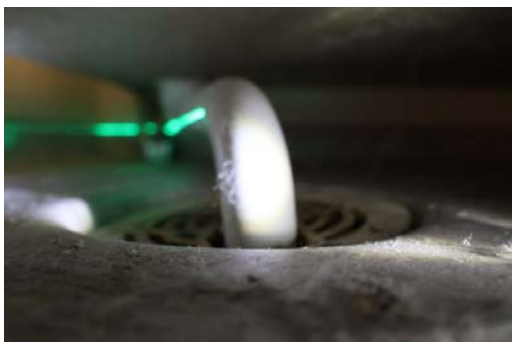
1.ETASJE > BAD

! TG 1 Sanitærutstyr og innredning

Innredning og sanitærutstyr. Ok vedlikeholdt.

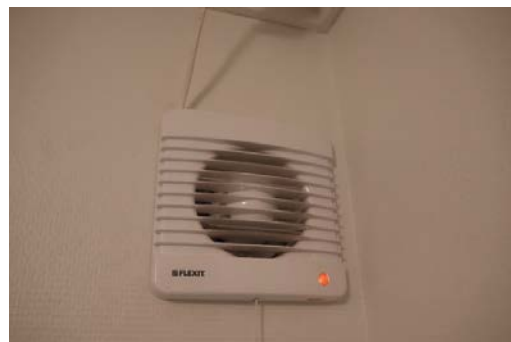
1.ETASJE > BAD

! TG 0 Tilliggende konstruksjoner våtrom

Målt med fuktmåler og pigger inne i veggen. Det var mindre enn 6 V%. Tørt.

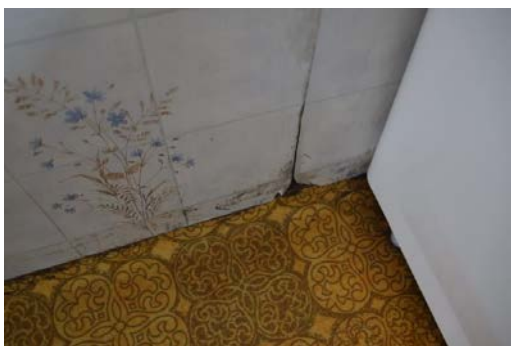
2.ETASJE > BAD

TG 3 Tilliggende konstruksjoner våtrom

Vegger er ikke tilstrekkelig fuktsikret. Vegger vil bli fuktskadet hvis det kommer vann på vegger. Badekaret under vindu vil gjøre at vann kan komme inn i karmen og videre inn i veggen. Dette vil føre til råteskader. Vegger må fuktsikres og isolasjon bør byttes når badet renoveres.

- Hulltaking er ikke foretatt da det allerede er påvist andre avvik i våtsonen.
- Den valgte konstruksjonsutforming gir økt fare for skader

- Det må foretas tiltak for å lukke avviket.
- Andre tiltak:

Fuktsikring av badet er ikke tilfredsstillende. Dusjkabinett må brukes i rommet til vegger har ny fuktsikring.

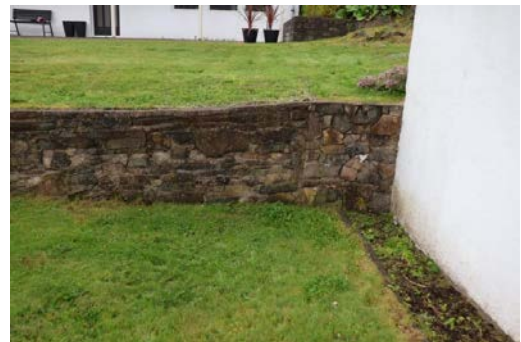
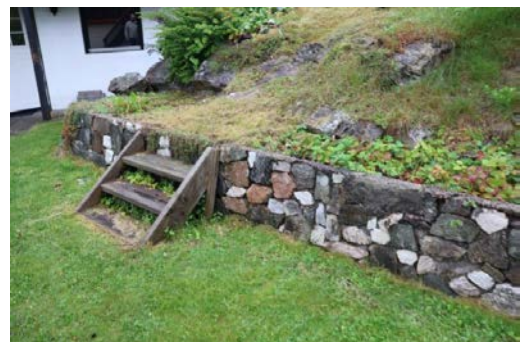
Terrengforhold

Boligen er bygget i terrenget. Det er ikke tilstrekkelig fall vekk i fra grunnmuren. Kupert tomt med fall mot grunnmuren.

- Det bør foretas terrengjusteringer.

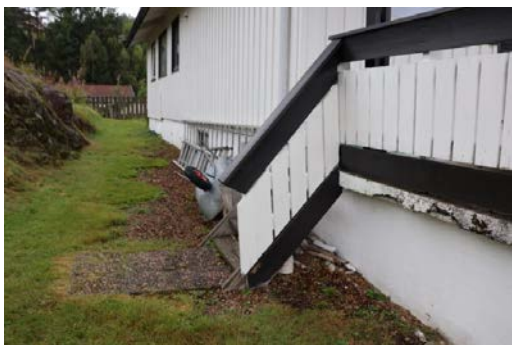
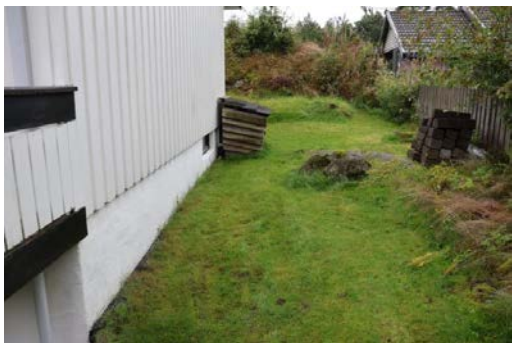
TO 2 Utvendige vann- og avløpsledninger

Det ble ikke fremlagt noen papirer eller informasjon om utvendige rør. Vann og avløpsrør i fra byggetiden. En kontroll med kamera av utvendige avløpsrør anbefales.

- Det er ikke behov for utbedringstiltak siden anlegget fungerer i dag, men ut ifra alder kan skader plutselig oppstå på eldre anlegg.
- Avløpsanlegget må sjekkes.

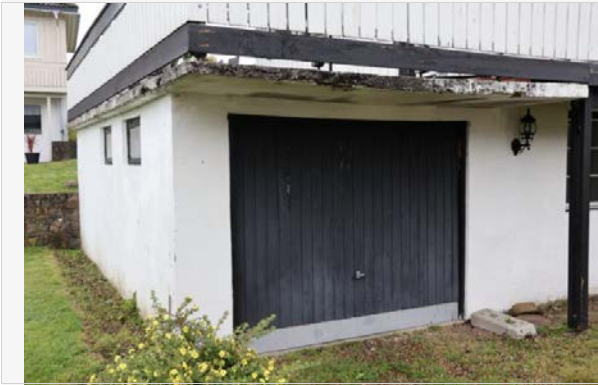
Garasje

Tg: 3 på tak og setninger. Fuktsikring av tak må gjøres. Det må rettes opp med jern og betong.

Tg: 2 på garasjen ellers.
