# Vinkelveien 19

Hamran – Lyngdal

# Tilstandsrapport

Befaringsdato: 29.08.2023

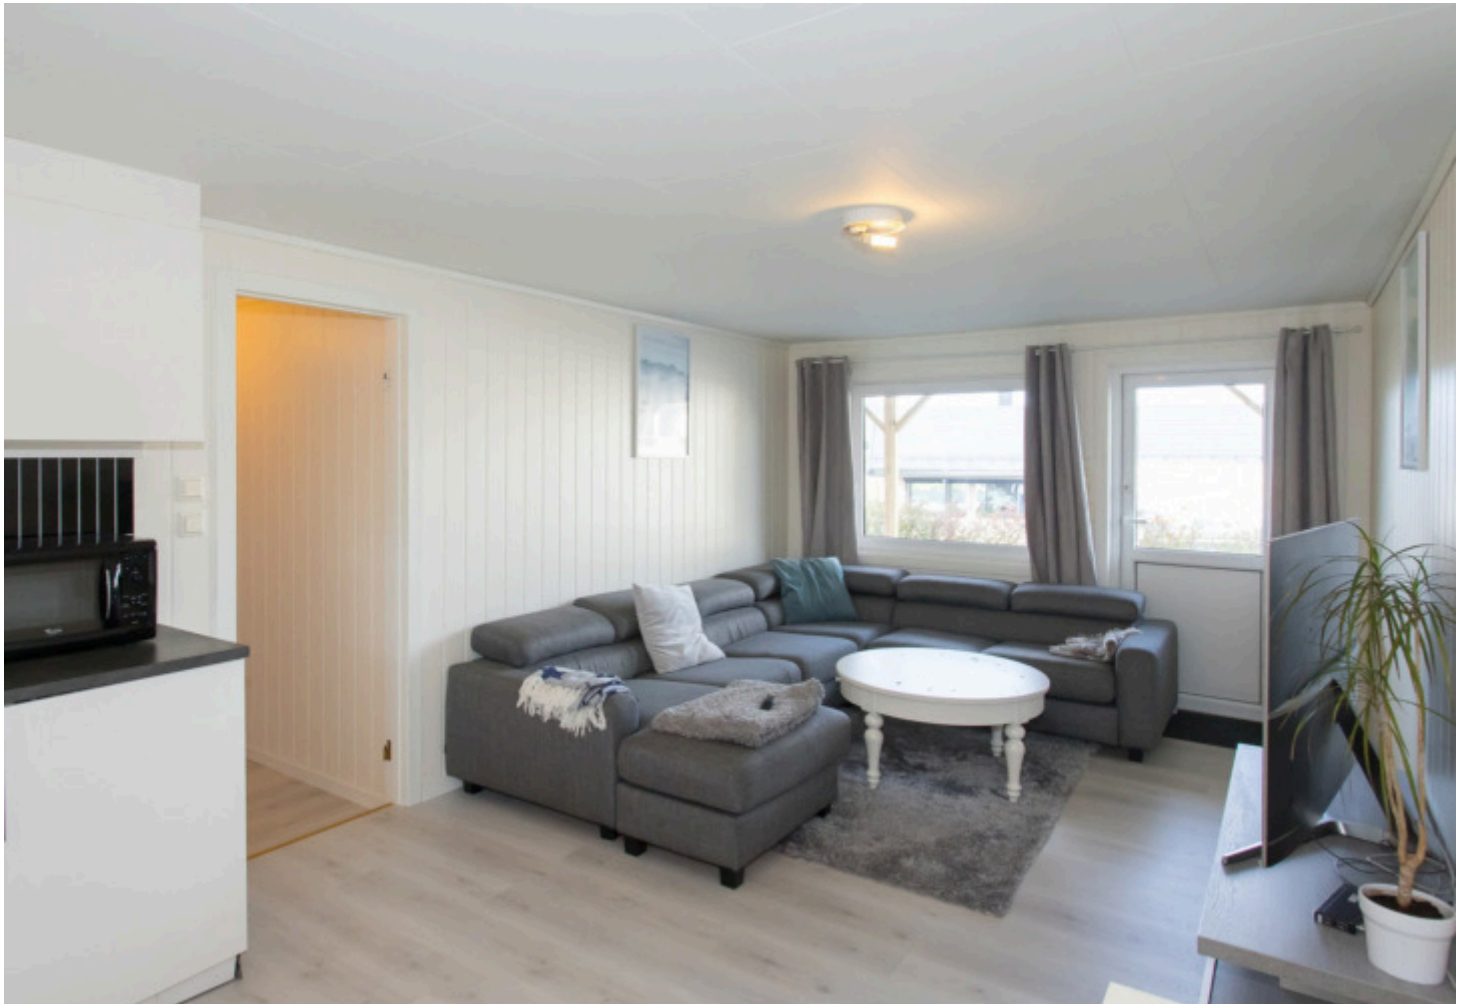
Det er innredet hybel i boligen. Endringen er ikke omsøkt og det er avvik mellom godkjente tegninger og dagens innredning av boligen. Stue og kjøkkendel i hybel er godkjent som garasje/bod og er ikke godkjent til varig opphold. Eventuelle pålegg/søknader som følge av ulovlige tiltak på eiendommen er kjøpers risiko og ansvar.

Stue/kjøkken (tidligere garasje i bolig og ikke søkt godkjent)

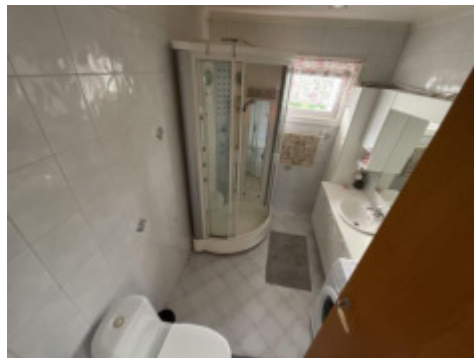
- Det er vindu/dør med ikke fuktbestandige materialer i våtsonen (ved vask, dusj, badekar, osv.), løsningen eller byggematerialet er uegnet

- Uegnede materialer må fuktbeskyttes/utskiftes.

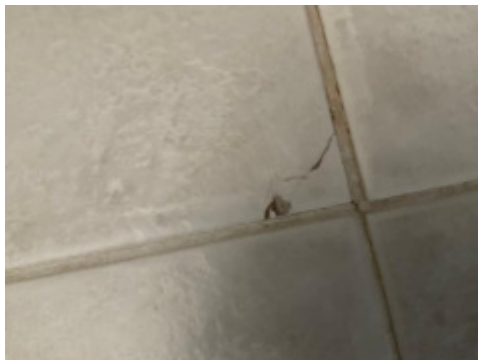
Gulvet er flislagt. Rommet har reflektorovn på vegg som varmekilde.

- Det er påvist sprekker i fliser.
- Det er påvist at flisfuger har riss/sprekker.
- Det er påvist at noen fliser har bom (hulrom under).

- Slike riss/sprekker kan indikere bakenforliggende fuktskader, og konstruksjonen bør observeres jevnlig for å vurdere utvikling.

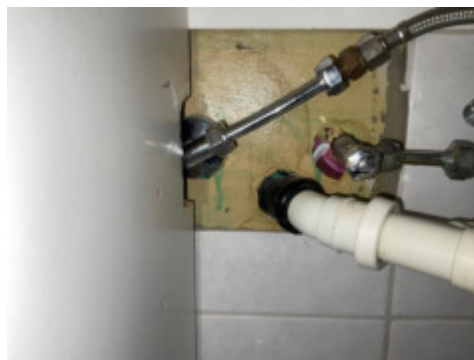
Rørgjennomføring i vegg under servant

- Det er påvist mangelfull/feil utførelse rundt rørgjennomføringer e.l. som gir fare for fukt i konstruksjonen i våtzone.
- Sluk er ikke tilgjengelig for inspeksjon.
- Mer enn halvparten av forventet brukstid er passert på membranløsningen.

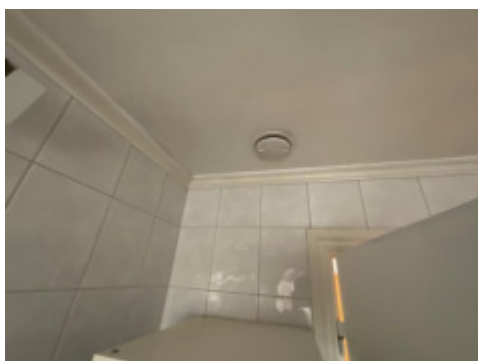
Det er naturlig ventilering via ventil i himling.

- Elektrisk avtrekksvifte bør monteres for å lukke avviket.
- Det bør etableres tilfredsstillende tilluft til våtrom f.eks. luftespalte ved dør e.l.

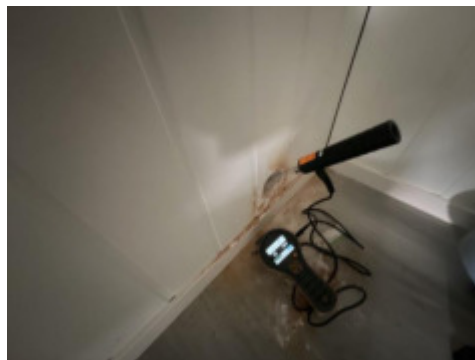
Hulltaking er foretatt uten å påvise unormale forhold. Hulltaking er foretatt i vegg mellom trappegang og bad.

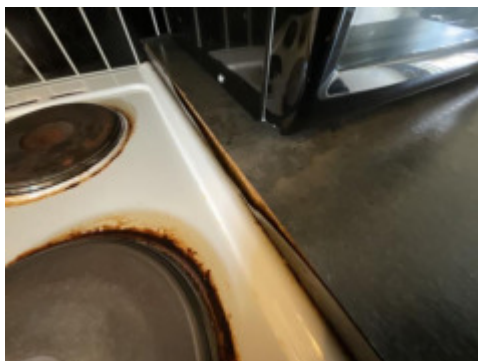
løs laminering på benkeplate.

- Det er påvist skader på overflater/kjøkkeninnredning utover normal slitasjegrad.

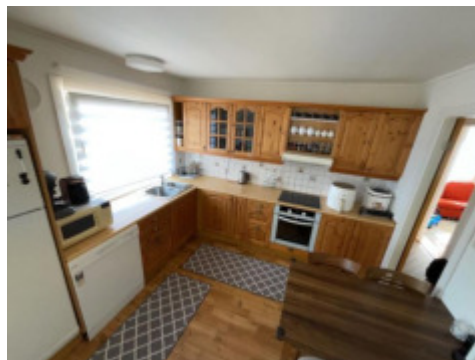
Slitasje på dørfront til benkeskap

- Det er påvist skader på overflater/kjøkkeninnredning utover normal slitasjegrad.

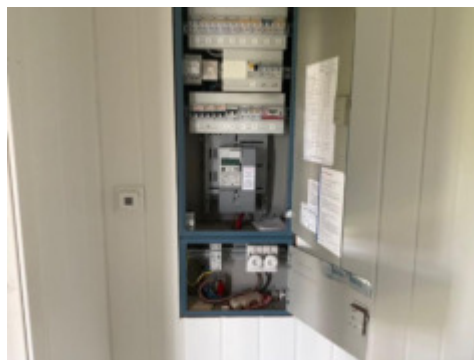
Denne vurderingen er ikke å anse som en fullverdig kontroll av det elektriske anlegget i boligen. Dette må gjøres av personer med elektrofaglig kompetanse.

kostnadsestimat er satt til ytterlig kontroll av det elektriske anlegget.

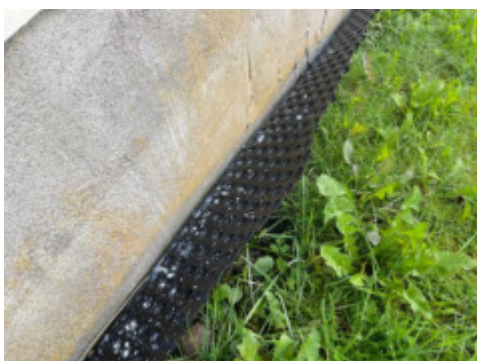
Dreneringen er fra 1977.

Manglende klemlist

- Mer enn halvparten av forventet levetid på drenering er overskredet.
- Det er ut ifra observasjoner konstatert at drenering/tettesjikt har funksjonssvikt/svært begrenset effekt.
