# DOKUMENT- VEDLEGG

## **Vinkelveien 19, 4580 Lyngdal**

# Tilstandsrapport

# gnr. 171, bnr. 211

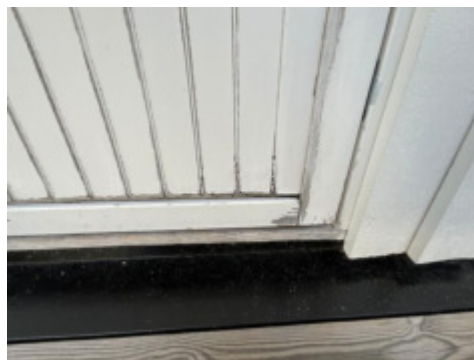
Balkongdør på sørsiden

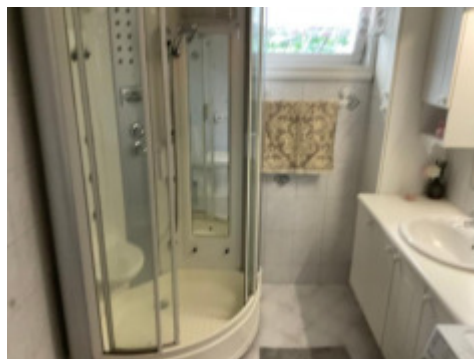
Det var ikke mulig og kontrollere sluk/membran.

Stor steamdusj montert på bad
