# Murtetjønnvegen 39

Tveit Hyttegrend

# Tilstandsrapport

# gnr. 18, bnr. 1, fnr. 14

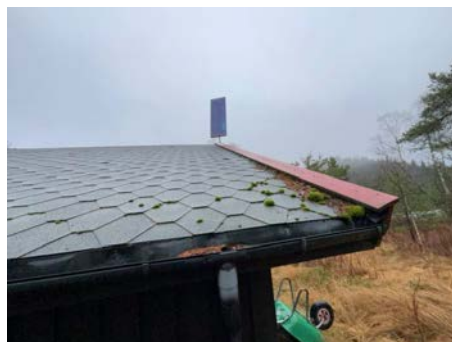
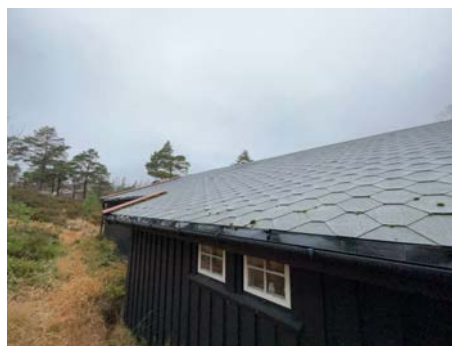
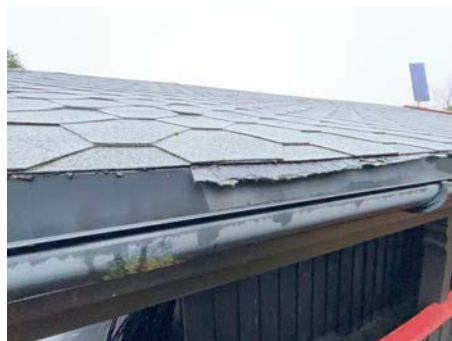
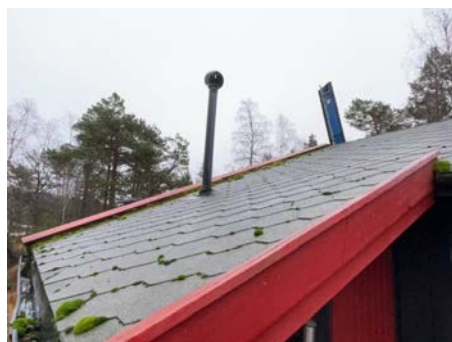
### Taktekking

Videre må funksjon må ytterligere kontrolleres når det regner.

Tidspunkt for utskifting av takrenner, nedløp og beslag er ikke prekärt, men vil være naturlig å vurdere når taktekke skal skiftes.

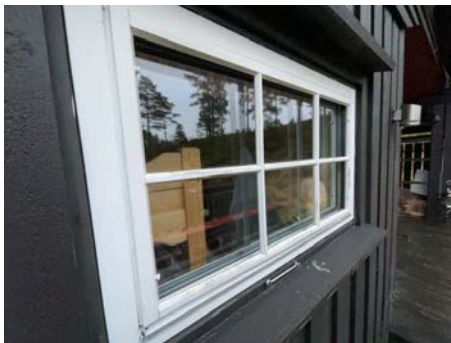
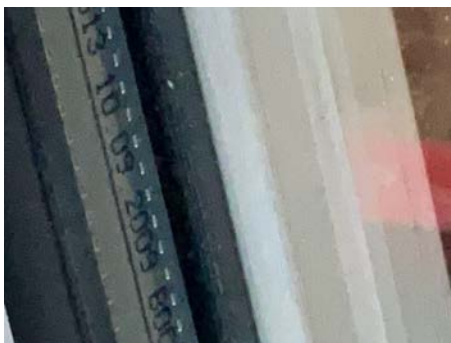
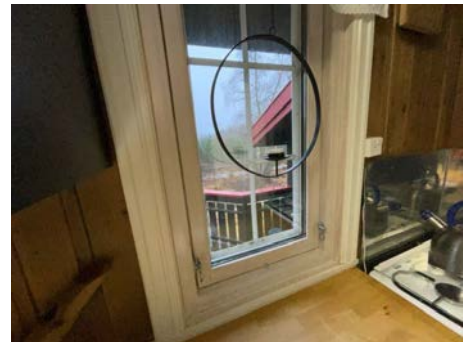
- To små vinduer i hytten er av eldre årgang, dvs. har passert 25 år, noe som tilsier at over halvparten av forventet levetid er utgått på pakninger/gummilister, bevegelige deler og isolerglass.
- Selger opplyser at det på et tidspunkt trakk inn noe fuktighet ved vindu i gangen. Når dette skjedde ble det konkludert med at årsak var tett takrenne og av vann trakk på innsiden mot vegg og vindu. Hensviser til selgers vedr. ytterligere informasjon og tiltak som ble utført. Se selgers egenerklæring vedr. dette.

- Utskifting av to vinduer av eldre dato er ikke prekært, men må kunne påregnes på sikt.

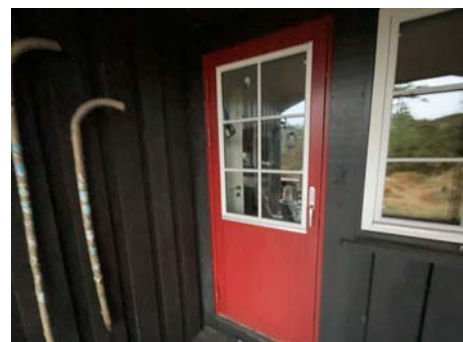
## ! TG 1 Dører

Inngangsdør, balkongdør og dør til biotoalett i tre. Ukjent alder, mulig fra omkring 2006, tidspunkt for utvidelse og oppgraderingstiltak i hytten. Balkongdør har isolerglass.

Dørene fungerer fint, men hovedinngangsdør kan med fordel justeres noe da den tar bort karm ved lukking.

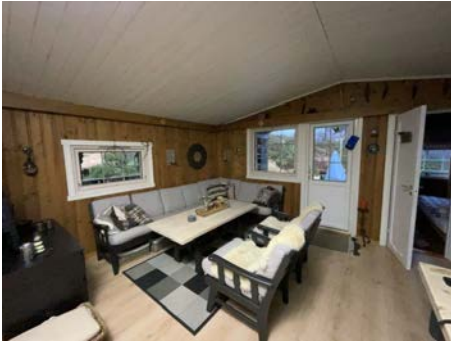
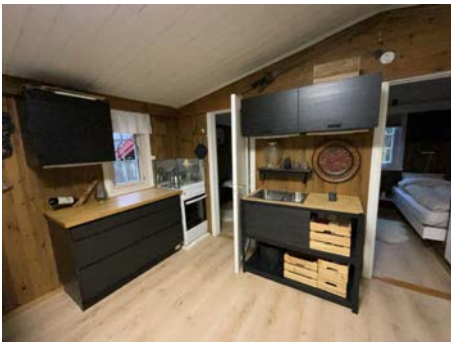
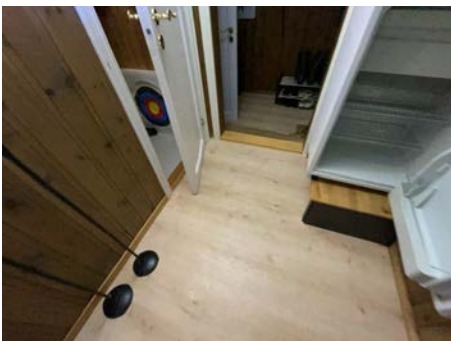
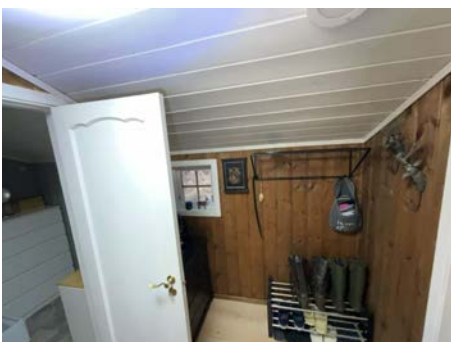
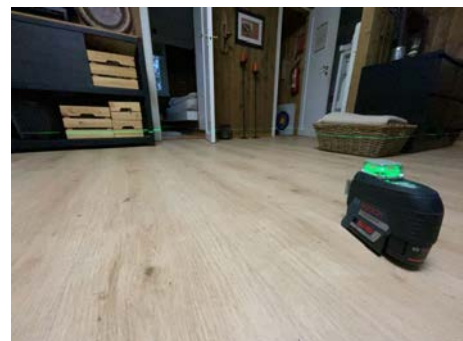
**TG 2** Etasjeskille/gulv mot grunn

Bjelkelag av tre. Antar en form for stubbloftgulv. Ukjent isolasjonsmengde mellom bjelkelag.

Ved kontroll av nivåforskjell på gulv ble det hovedsakelig registrert normale avvik alder tatt i betraktning, men nivåforskjellen ansees som et avvik basert på standardens krav. Se kommentar under. Kontrollen er kun stikkmessig utført.

- Høydeforskjell målt på 2 meters lengde var stedvis mellom 10 - 20 mm. og mellom 15 - 30 mm. i hele rom. Dette er avvik som kvalifiserer til tilstandsgrad 2 og gis med bakgrunn i standardens krav til godkjente måleavvik.

For å få tilstandsgrad 0 eller 1 må høydeforskjeller rettes opp. Det vil imidlertid sjelden være økonomisk rasjonelt som et enkeltstående tiltak i en bolig som dette. Dersom boligen en gang skal renoveres, kan man vurdere slike tiltak. Ny eier må selv vurdere eventuelt behov for oppretting.

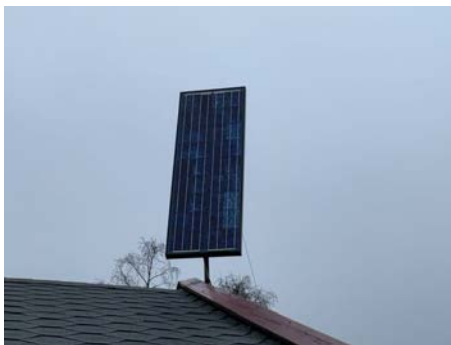
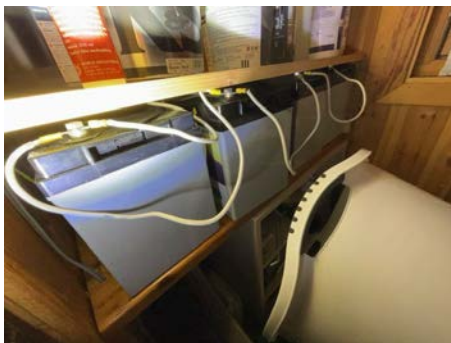
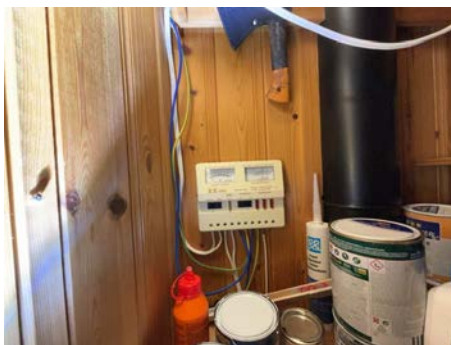
Henviser til selgere for info om bruk og funksjon.

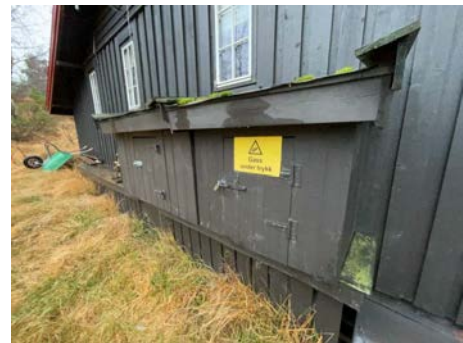
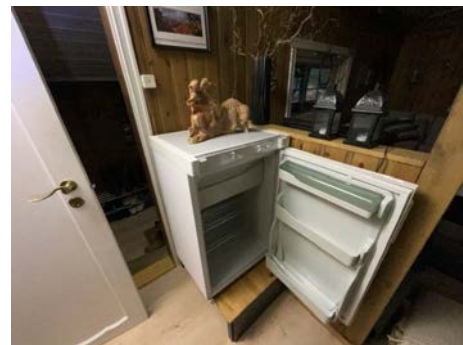
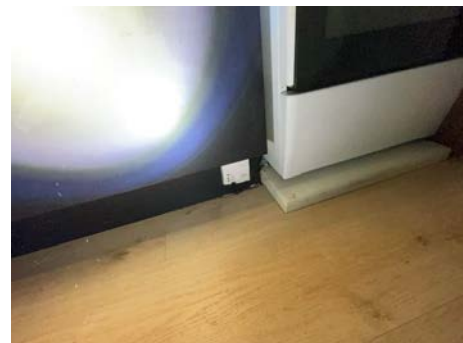
! TG 1 Gass installasjon

Kjøleskap og komfyr er tilkoblet gass. Det er anlagt gassrør delvis skjult i konstruksjon mellom hvitevarer og gassbeholder plassert i kasse på utsiden av hytten.

Selger opplyser at systemet har fungert fint i deres eietid. Det er i senere tid skiftet gassledninger mellom gassbeholder og hvitevarer.

TG gis for at anlegget fungerte på befaringstidspunktet. Selger opplyser imidlertid at kjøleskapet tar noe tid å få tent på da det krever en egen teknikk og litt tålmodighet. Normalt må gassanlegg kontrolleres og vedlikeholdes med jevne mellomrom, samt jevnlig kontroll av gass sensor.

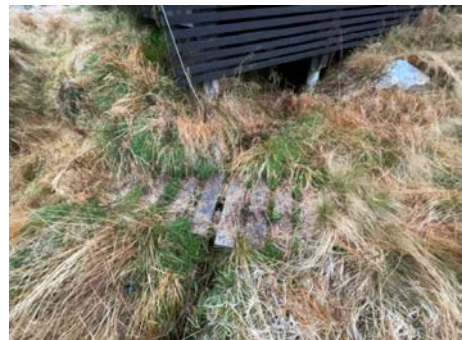
Hytten har hovedsakelig drenerende masser rundt og under hytten eller grøfter/småbekker som leder vann til å passere uten å gjøre skade.

Det ble ikke registrert stående vann under eller tett mot hytten, men som nevnt i forrige punkt er forhold under hytten kun begrenset inspisert på grunn av manglende tilgjengelighet.

Synlige forhold vurderes som normale for hytte som står på pilarer.

Foto viser eksempel på grøft som leder vann bort fra hytten.

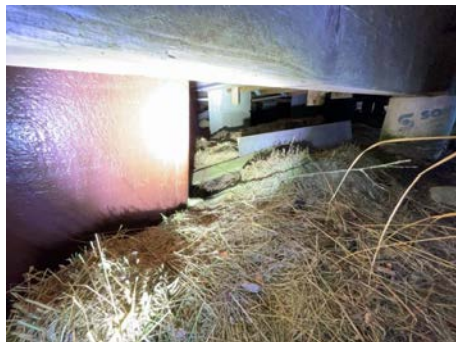
Hytten har ikke innlagt vann. Gråvann fra vask og dusj tømmes eller ledes ut til fritt terreng.

Det er ikke krav om rensing av gråvann for hytter som ikke har innlagt vann under trykk.

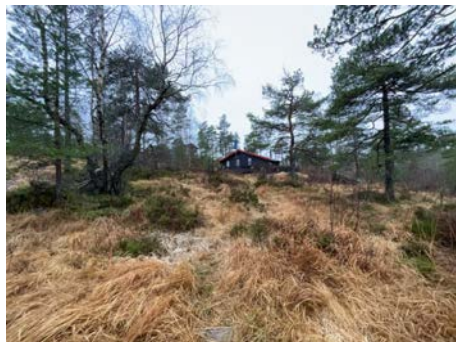
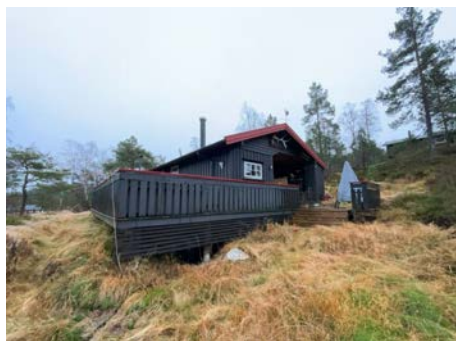
Hytten ligger naturlig til i svak skrånet terreng, omgitt av vegetasjon også omgitt av bergknauser, steiner, småbekker/grøfter og myr og skråninger.

Den er ikke lokalisert i områder som er utsatt for flom eller jord- og snøskred.
