# Tilstandsrapport

Boligbygg med flere boenheter

Torggata 9, 4580 LYNGDAL

Befaringsdato: 09.10.2024

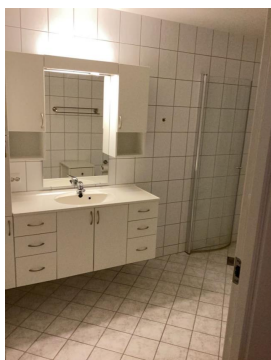
Oversikt bad

- Det er påvist avvik i fallforhold til sluk i forhold til krav i forskrift på byggetidspunktet.

- Våtrommet fungerer med dette avviket.

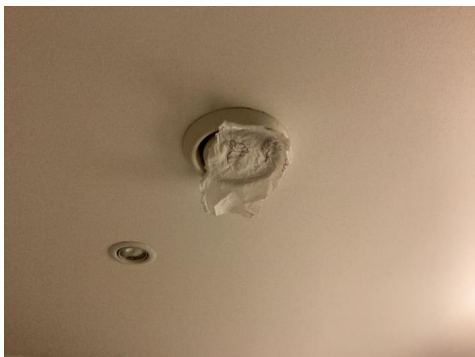
Avtrekk ok

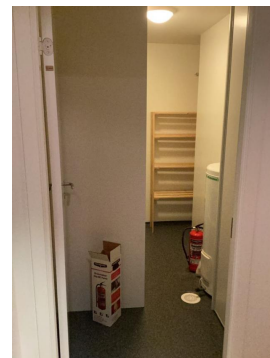
Oversikt bod

- Det er påvist avvik i fallforhold til sluk i forhold til krav i forskrift på byggetidspunktet.

- Våtrommet fungerer med dette avviket.

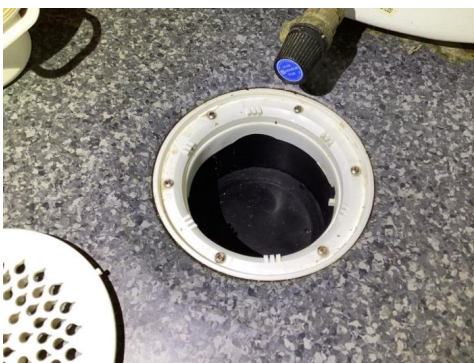
Det er plastsluk og synlig vinylbelegg som tettesjikt.

Synlig membran under klemring.

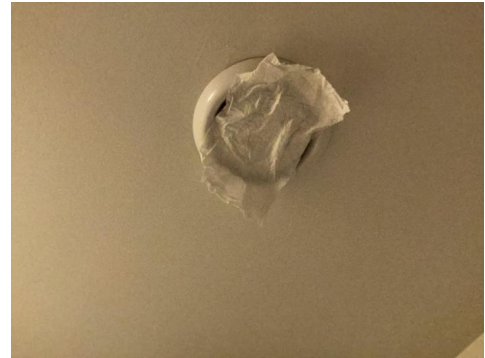
Avtrekk ok

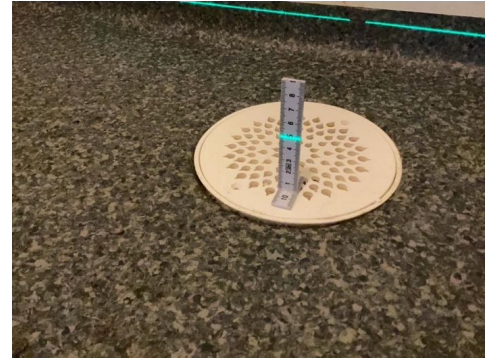
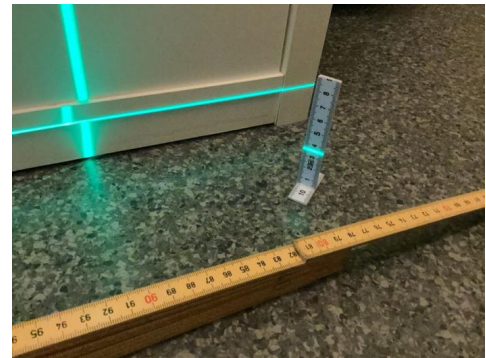
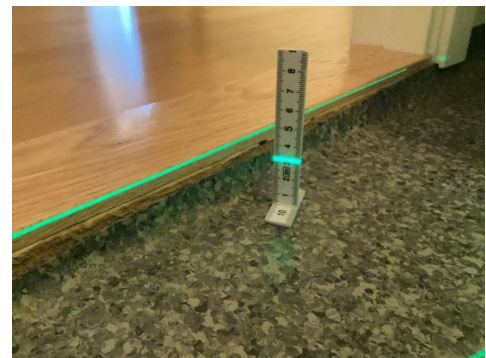
Gulvet har belegget med oppbrett.  
Fallforhold til sluk er målt til ca 16 mm fall på 80 cm fra topp slukrist.  
Fra topp slukrist til topp fug ved terskel er registrert over 25 mm.

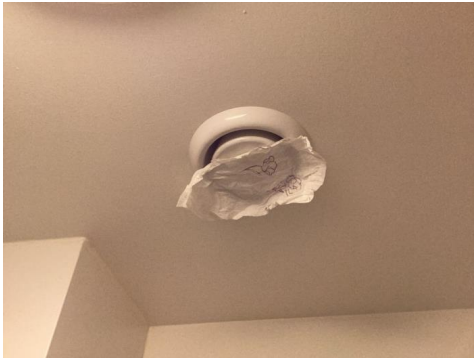
Avtrkk er ok

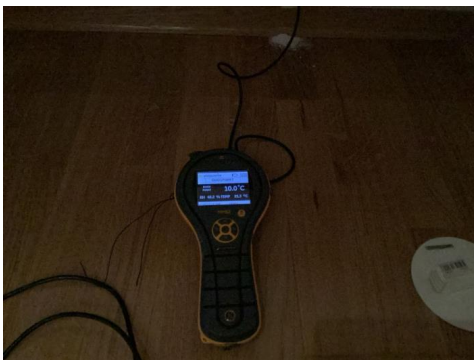
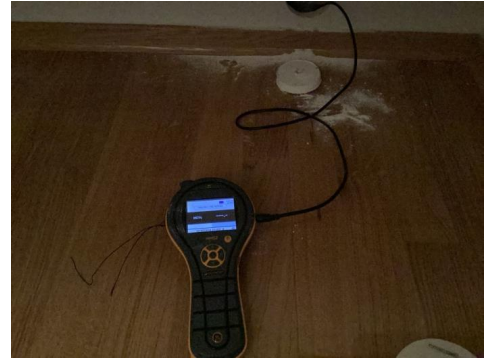
Hulltaking er foretatt, uten å påvise unormale forhold.  
Hulltaking er utført i garderobeskap i entre.  
Målinger har gitt følgende resultater.  
RF måling på 48,2 % ved 21,3 grader.  
Måling med pigg har påvist under 8 Vekt%  
Tørt under 11,9% vekt %  
Akseptable 12 - 15,9 vekt %  
Fuktig 16 - 19,5 vekt %  
Meget fuktig 19,6 - 27 vekt %  
Vått / fritt vann over 27 vekt %

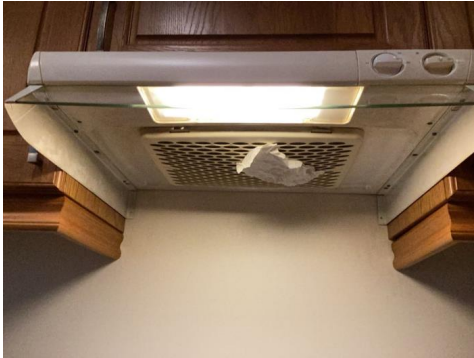
Avtrekk ok

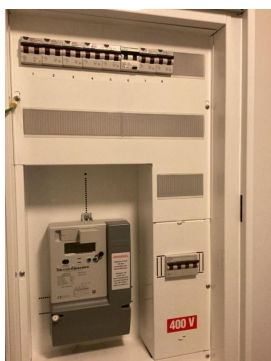
Sikringsskap med kurser

Anlegget fremstår i god teknisk stand.

For utfyllende gjennomgang må man kontakte autorisert elektriker eller El-tilsyn
