# Flintvegen 7

Hovet - Porsgrunn

## Tilstandsrapport Eierskifte

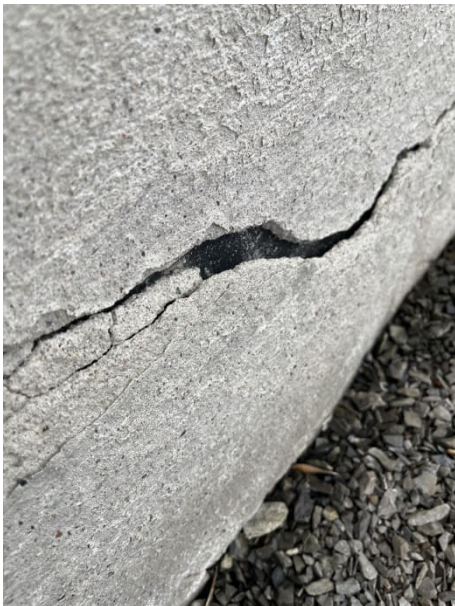
Avskaling av overflatepuss. Det observeres "Gudron" som tettesikt bak pussen.

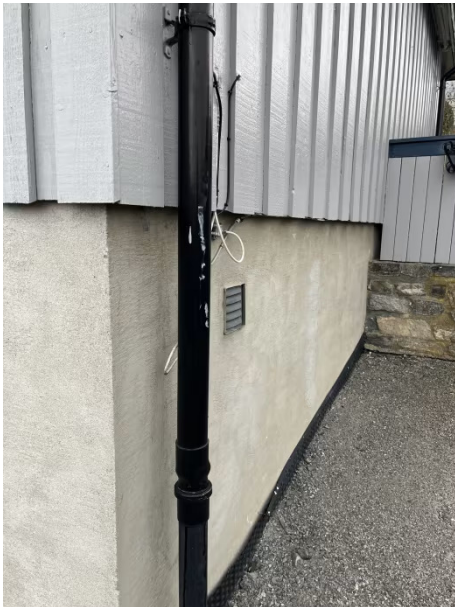
Dreneringen/fuktsikring har nådd en alder som gjør tettheten usikker i tiden som kommer. Normal brukstid for en drenering anslås til å være ca. 30 år.

Det mangler 1 meter med klemlist over grunnmursplasten mot hjørne på vest side.

Dreneringen/fuktsikring har nådd en alder som gjør tettheten usikker i tiden som kommer. Normal brukstid for en drenering anslås til å være ca. 30 år. En oppgradering av drenering og grunnmursplast må påberegnes.

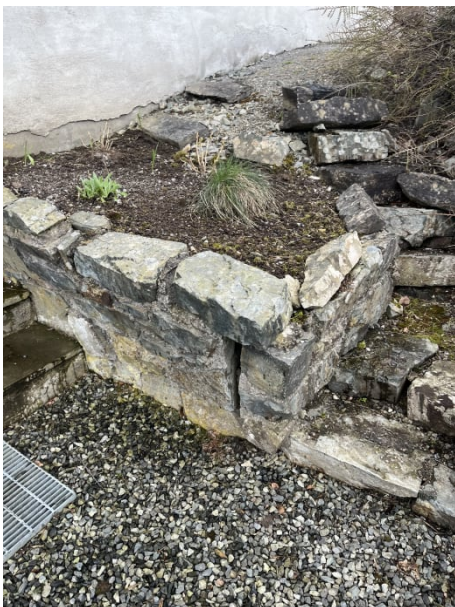
Støttemurer oppført i naturstein.

Det registreres skjevhet/ retningsavvik som antas og skyldes jordtrykk eller telebelastning. Det registreres stedvis riss og sprekker i fuger/ sammenføyninger og trapper av naturstein.

Utvendig støttemurer i naturstein av lav høyde trenger vedlikehold.

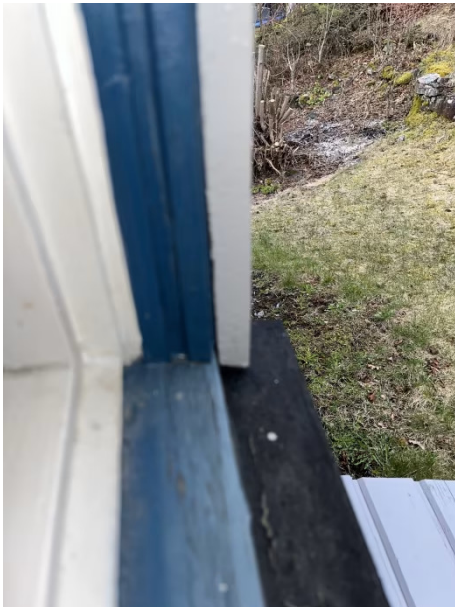
Karmene på vinduene, spesielt mot vest og syd, har oppbrukt sin levetid.

Utskifting av dører og vindu pga. skade og slitasje må påregnes innen 2-4 år.

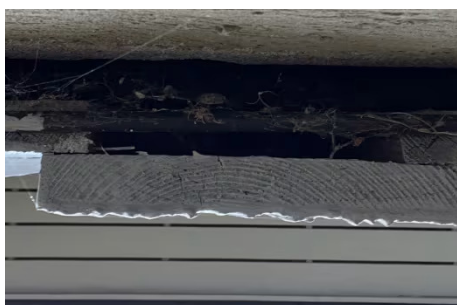
Manglende lufting og musetetting bak kledningen.

Det bør foretas tiltak for å bedre lufting av kledningen.  
Utbedring av ovennevnte forhold må påregnes.

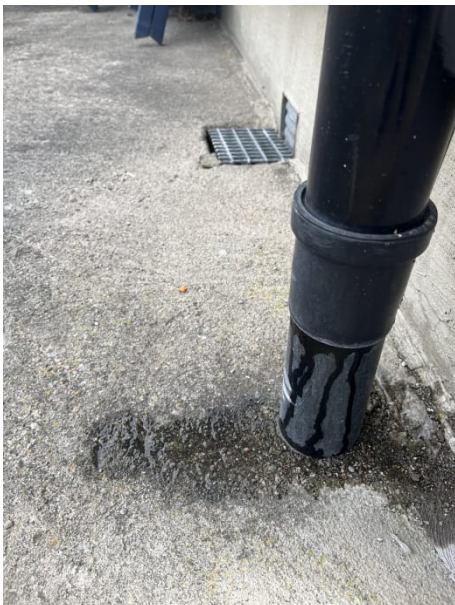
Type	Metall
Plastbelagte metall renner og nedløp.	
Er det utført arbeider på anlegget etter byggeår?	Nei
Kun vanlig/ordinært vedlikehold.	
Er det synlige skader på renner/nedløp?	Ja
<b>Oppsummering av renner og nedløp</b>	<b>TG-2</b>
Det observeres lekkasje ved kontrollert bortføring av takvann på syd-vest side, og overgangsskjøter noe som kan være tegn på utette pakninger, tetthet i rørføringene.	
<b>Anbefalte tiltak / ytterligere undersøkelser anbefales</b>	
En utbedring bør sees i sammenheng med en fremtidig utskifting av takteking. Bytte av muffer/overganger. Sjekk om det kan være gjenstander i rørene som stopper fri flyt av vann.

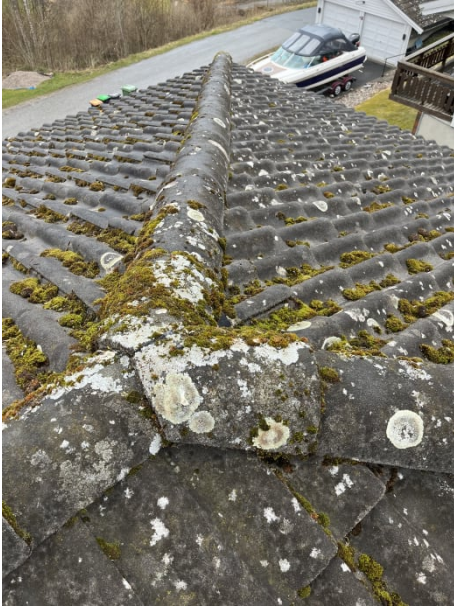
Er det skader på takstein, mosegroing, buler i papp, rust eller bulker i plater? Ja

Er det synlige avvik på beslag/inndekning rundt pipe og andre takgjennomføringer? Ja

Har tekkingen nådd en alder som gir økt risiko for skader eller følgeskader? Ja

Ved en tilfeldig kikk under steinen ser det tegn på at steinkleter og innfestningsmaterialet begynner å kjenne på sin levetid i form av rust på spiker og nedsatt fiberkvalitet rundt innfesting materialet.

Det må påberegnes en oppgradering av tak, underliggende materiale og tettesjikt innen 5-8 år.

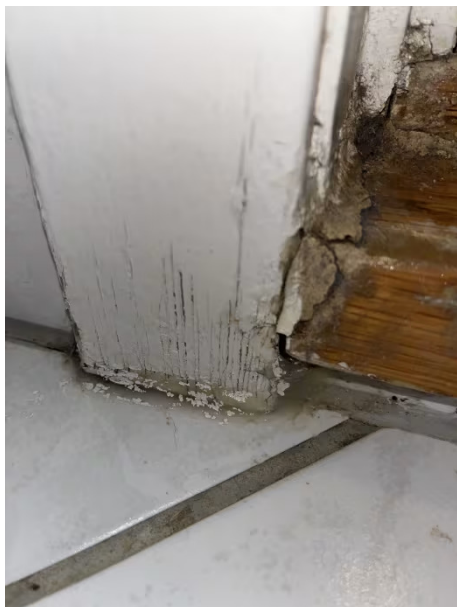
Det er behov for totalrenovering av våtrommet!

Badet står foran en rehabilitering.

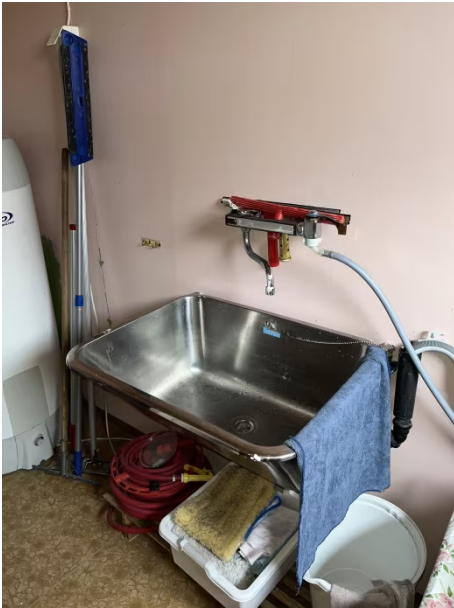
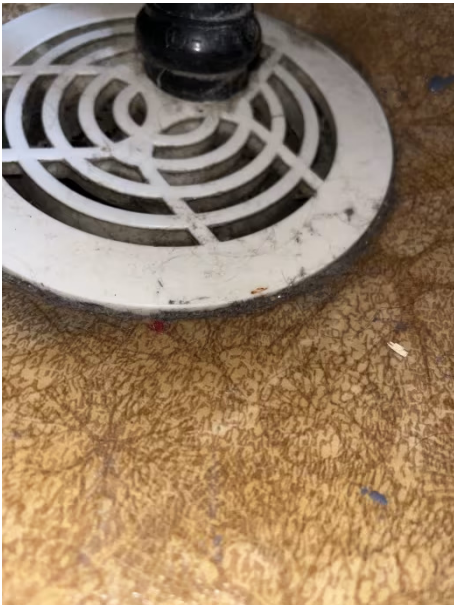
Vaskerom i underetasjen opprinnelig fra byggeår.

Det må beregnes en oppgradering av vaskerommet i tiden som kommer.
