# Kilbuvegen 10

ADRESSE  
**Kilbuvegen 10, 4820 FROLAND**

# Tilstandsrapport

Befaringsdato: 21.02.2025

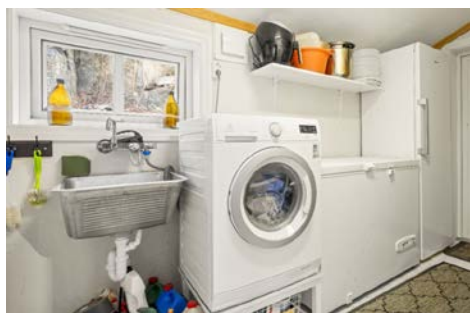
## TG 2 Overflater vegger og himling

**! Våtrom > Hovedetasje > Vaskerom > Overflater vegger og himling** [Gå til side](#)  
Det er vindu/dør med ikke fuktbestandige materialer i våtsonen (ved vask, dusj, badekar, osv.), løsningen eller byggematerialet er uegnet  
Vindu ligger innenfor våt-sone for utslagsvask.

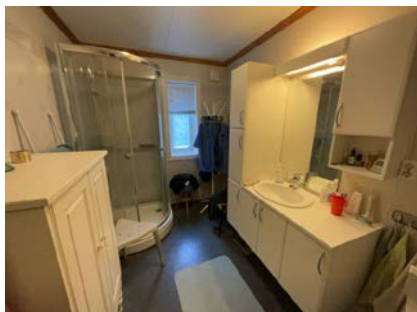
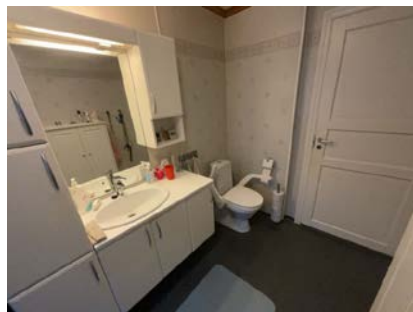
### TG 2 Overflater vegger og himling

! **Våtrom > Hovedetasje > Bad > Overflater vegger og himling** [Gå til side](#)  
Det er vindu/dør med ikke fuktbestandige materialer i våtsonen (ved vask, dusj, badekar, osv.), løsningen eller byggematerialet er uegnet  
Vindu er plassert i våt-sone for dusj.
