# Hugins gate 1

**Hugins gate 1, 4631  
KRISTIANSAND S**

# Tilstandsrapport

Befaringsdato: 17.09.2024

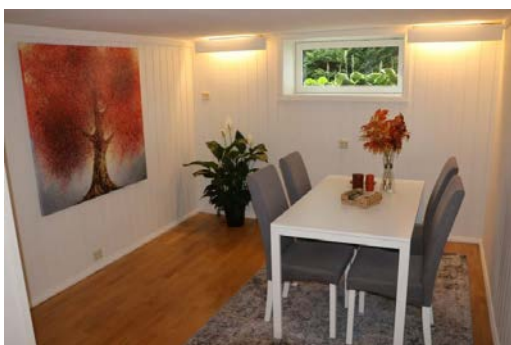
Kjellerstue med lavere takhøyde. Eldre oppusset.
