# Svarttjennlia 15

Svarttjenn - Tvedestrand

# Tilstandsrapport

# gnr. 59, bnr. 376

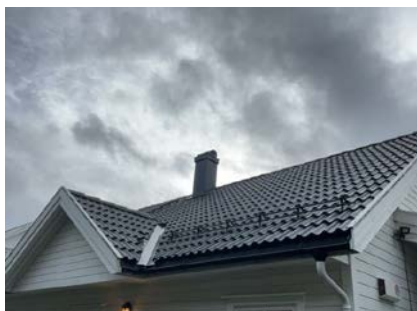
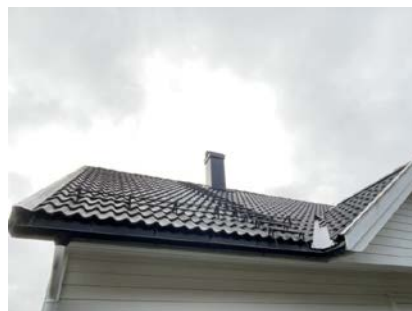
Det er avvik: Det ble registrert taksteinbrekkasjer i gradrenner / overgangsrenner.

- Tiltak:

Utbedring av takstein med brekkasjer.

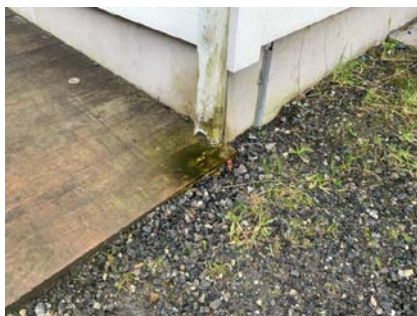
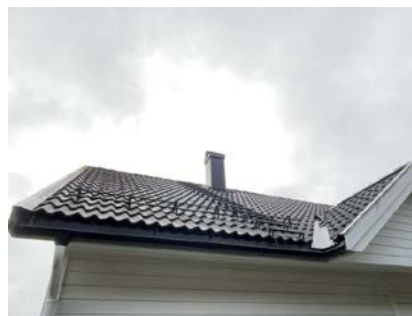
### Nedløp og beslag

Takrenner og nedløp i stål eller aluminium.

- Det bør lages system for bortledning av vann fra taknedløp ved grunnmur.

Nedløpsavslutninger / nedløpsvann bør ledes bort fra murverket for å unngå unødig oppfukning av trematerialer, utvasking i terrengmasser eller metning av vann og påfølgende frost.

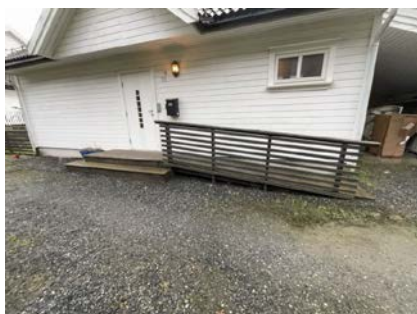
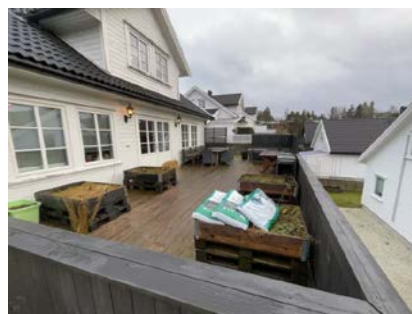
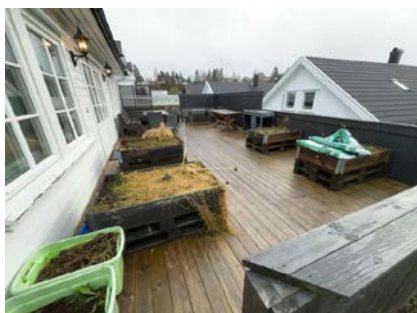
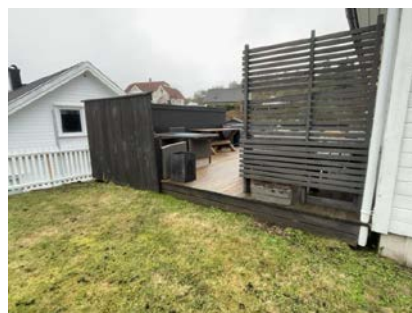
## TG2 Balkonger, terrasser og rom under balkonger

Treterrasse med beiset rekke i tilknytning til stue. Adkomstrepos og rampe av tre ved hovedinngang. Begrenset vurderingsgrunnlag som følge av lav høyde til terreng.

Overflatene har vedlikeholdsbehov. Konstruksjonene ligger mot terreng / opparbeidelse og utsettes for ekstra fuktbelastning med påregnelig raskere nedbrytning av trematerialene. Terrassen er utsatt for vektbelastningen ved snøras fra taket.

- Beslag må skiftes ut/monteres.

Overflatevedlikehold gulv og rekker. Det må lages åpninger / avstandsspalte mellom terreng og trekonstruksjoner for å unngå unødig fuktbelastning og påfølgende råteskader. Konstruksjonene må sikres mot terrengfukt som forebyggende tiltak mot råteskader.

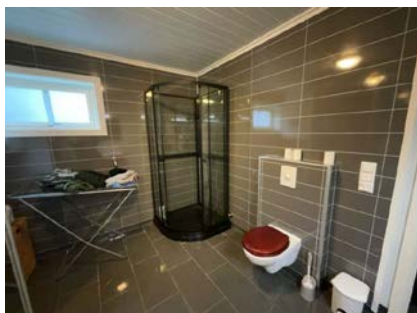
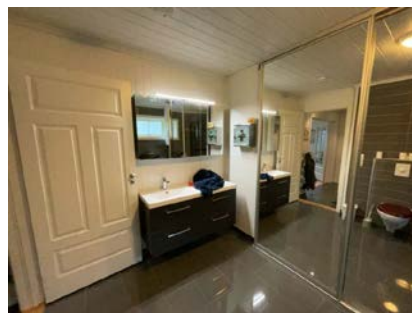
### HOVEDETASJE > BAD/VASKEROM

Kombinert bad/vaskerom i boligens hovedetasje.  
Det er ikke utarbeidet dokumentasjon for våtromsarbeidene.

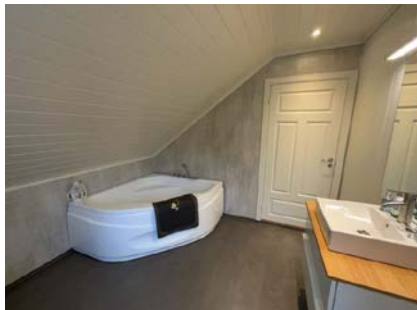
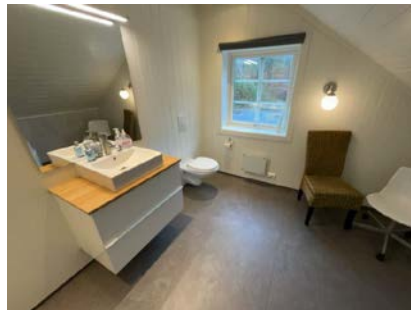
## LOFTSETASJE > BAD

### TG 2 Overflater vegger og himling

- Det er vindu/dør med ikke fuktbestandige materialer i våtsonen (ved vask, dusj, badekar, osv.), løsningen eller byggematerialet er uegnet

Anbefaler varsom bruk for å unngå unødig fuktbelastning mot overflater som ikke er utført med vanntette sjikt eller gjennomføringer.

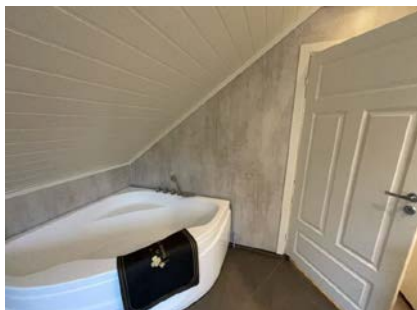
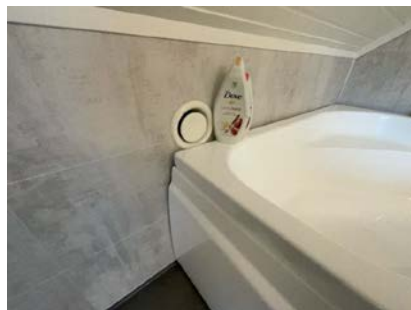
## LOFTSETASJE > BAD

### TG 3 Overflater Gulv

- Det er påvist avvik i fallforhold til sluk i forhold til krav i forskrift på byggetidspunktet.
- Målinger viser at det ikke er fall til sluk (motfall).

Vær oppmerksom ved bruk. For å få tilstandsgrad 0 eller 1 må gulvet bygges om, for å få riktig fall til sluk. Det vil imidlertid sjelden være økonomisk rasjonelt som et enkeltstående tiltak. Ved en eventuell renovring, påse at våtromsgulvet bygges med riktig fall til sluk. Dette vil eventuelt innebære ombygging av gulvet. Det kan med fordel ettermonteres automatisk lekkasjestopper ved terskel, som forebyggende tiltak mot eventuelle fremtidige lekkasjer.

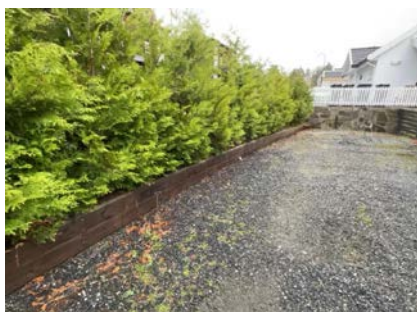
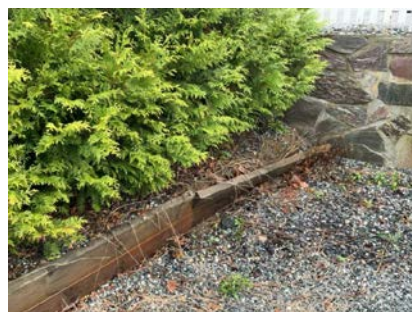
Konstruksjonen står i umiddelbar tilknytning til terreng og utsettes for direkte fuktbelastning, med påfølgende raskere nedbrytning av trematerialene. Videre er konstruksjonen utsatt for frostsprengning / press fra tilbakefylte masser. Det ble registrert svikt i tilknytning til den sydøstlige enden.

Utskiftning av forstøtningsløsningen med murverk av betong, fylte betongstein eller annen opparbeidelse.

**Kostnadsestimat: 10 000 - 50 000**
