Løkkeveien 42

Farsund sentrum

Rapportdato: 23.09.2024

Tilstandsrapport

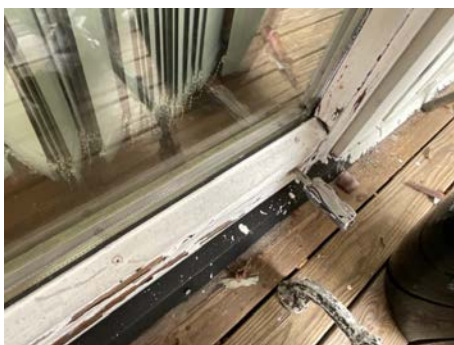
🔧 TG 2 Dører - 2

Boligen har malt terrassedør på vaskerommet i tre fra 2013. Boligen har nyere malt hovedytterdør.

Montere beslag under døren på vaskerommet. Lime fast utvendige plate på inngangsdøren og utføre normalt vedlikehold.

Kostnadsestimat: Under 10 000

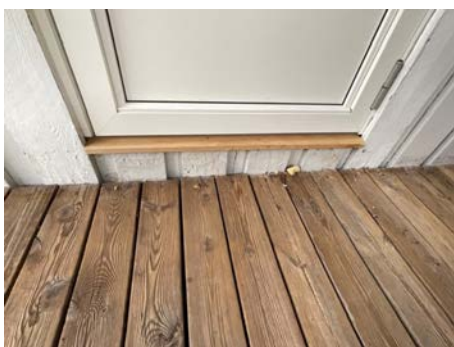
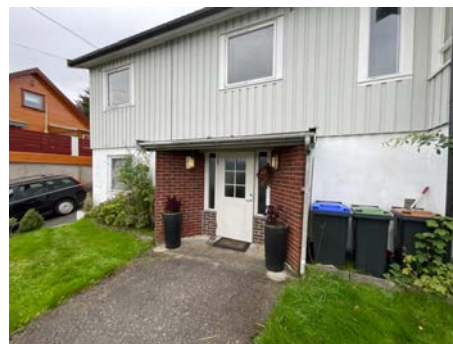
🔧 TG 3 Balkonger, terrasser og rom under balkonger

Terrassene/verandaen er bygd i tre. Det er bygget et halvtak over deler av terrassen.

- Det er påvist fukt/råteskader i konstruksjonen.
- Rekkverket er for lavt i forhold til dagens krav til rekkverkshøyder.

- Råteskadet trekledning må skiftes ut.
- Råteskadede konstruksjoner må skiftes ut.

Gjøre utbedringer på enkelte av pilarer under terrassen. Ferdigstille halvtaket over deler av terrassen.

Kostnadsestimat: 50 000 - 100 000

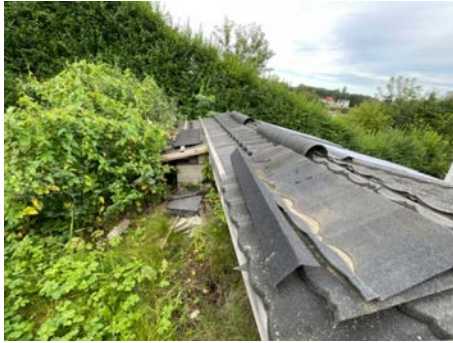
Det er råteskader i takkonstruksjonen.

Bygge nytt halvtak og montere nye takrenner.

Kostnadsestimat: 10 000 - 50 000

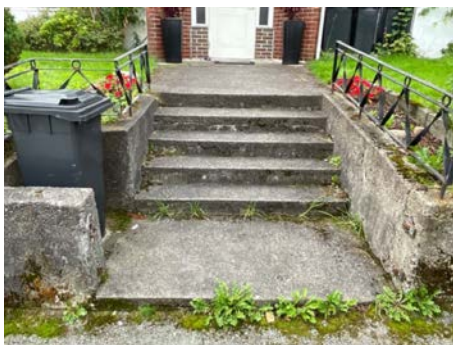
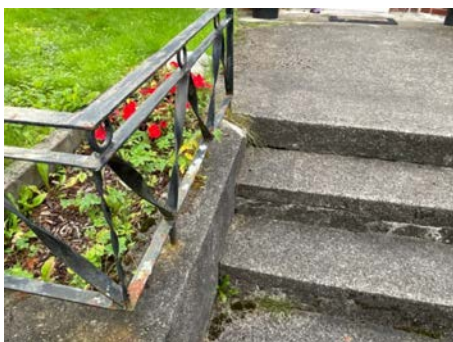
- Betongtrapp har mindre sprekker/skader

Det er rustdannelser på rekkverket og sprekker i betongtrappen.

- Påviste skader må utbedres.

Utføre vedlikehold på rekkverket og på betongtrappen.

Kostnadsestimat: 10 000 - 50 000

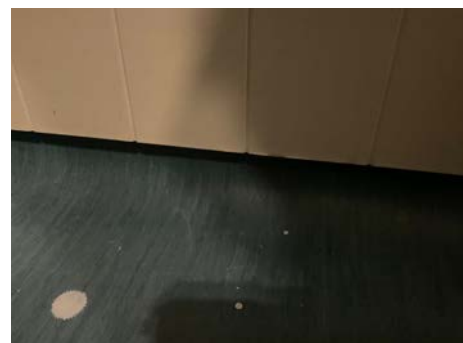
KJELLER > BAD

TG 2 Overflater Gulv

- Det er påvist avvik i krav til høydeforskjell/fall-løsning på våtrommet.

- Det må foretas utbedring av avviket.

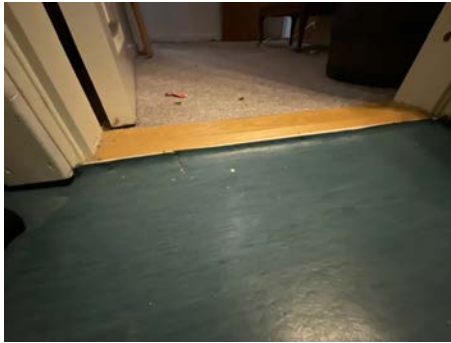
KJELLER > BAD

Sluk, membran og tettesjikt

- Overvåk tilstanden jevnlig. For å få tilstandsgrad 0 eller 1 må slukløsningen skiftes ut og sannsynligvis må også membransjiktet skiftes/utbedres. Det er imidlertid vanskelig å si noe om tidspunktet for når dette er nødvendig.
- Tilgang til sluk må bedres både for inspeksjon og rengjøring.

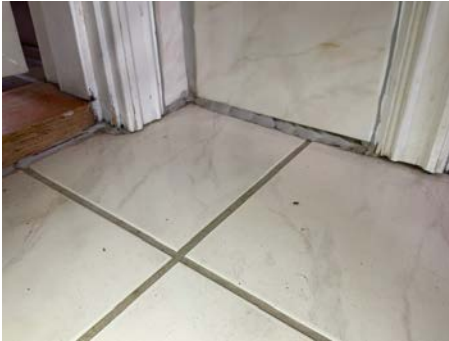
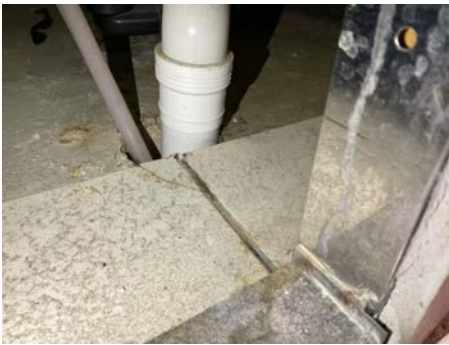
HOVEDPLAN > BAD

TG 1 Tilliggende konstruksjoner våtrom

Det ble målt etter fukt i bunnsvillen i veggen mellom vaskerommet og badet i bakkant av badekaret. Fuktmåling er foretatt uten å påvise unormale forhold. Hulltaking er ingen garanti for at det ikke er fukt eller svikt i konstruksjoner, men en indikasjon på at det fremstår normalt i området der hulltaking er utført.

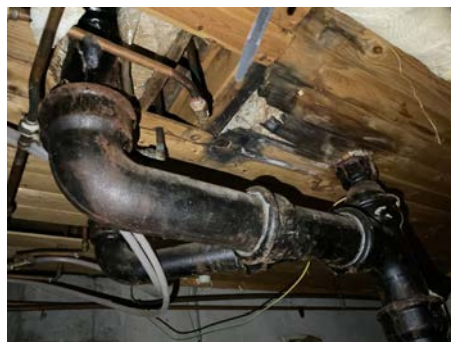
- I forbindelse med oppgradering av våtrom vil det være naturlig med utskiftning av rør.

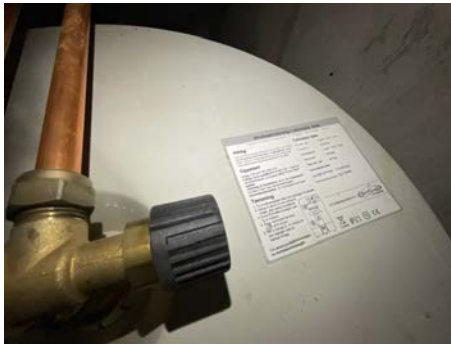
Varmtvannstanken er på ca. 200 liter fra 2009

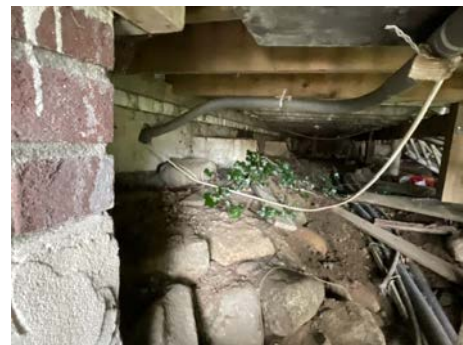
Det anbefales å lede vekk overvann fra å renne inn mot boligen. Det må påregnes å gjøre utbedringer i forbindelse med drenering og fuksikring av boligen. Dette må sees i sammenheng med rom under terreng og terrengforhold.

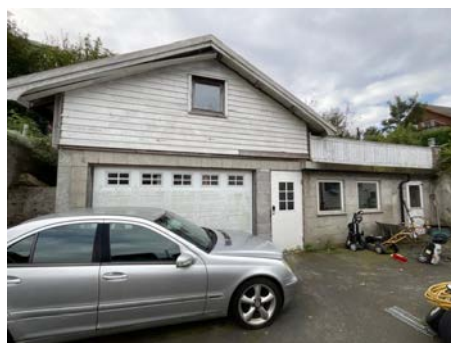
Eier har etablert asfalt mellom garasjen og boligen. Lede vekk overvann fra å renne ned mot boligen.

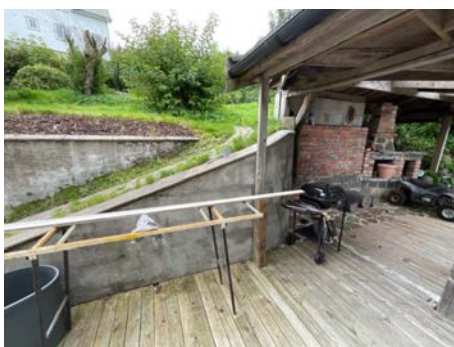
- Det er påvist mindre sprekker og/eller skjevheter i muren.
- Det mangler rekkverk/annen sikring på forstøtningsmuren(e) ut ifra dagens krav.

- Rekkverk/annen sikring på forstøtningsmur må settes opp/utbedres.

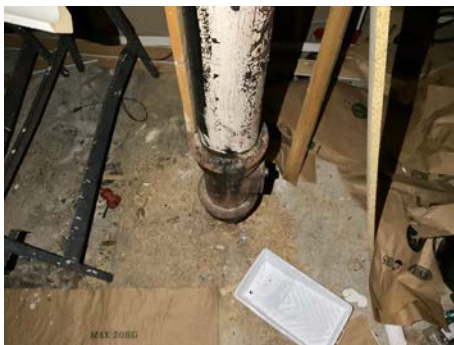
Utvendige avløpsrør er av keramiske rør. Det er offentlig avløp via private stikkledninger. Utvendige vannledninger er av plast (PEL) Det er offentlig vannforsyning via private stikkledninger. Det ligger nye vann og avløpsrør inn til husveggen ifølge eier.

- Det er ikke behov for utbedringstiltak siden anlegget fungerer i dag, men ut ifra alder kan skader plutselig oppstå på eldre anlegg.

Det må på sikt påregnes å bytte avløpsrørene i boligen ut til de nye avløpsrørene som ligger inntil husveggen.

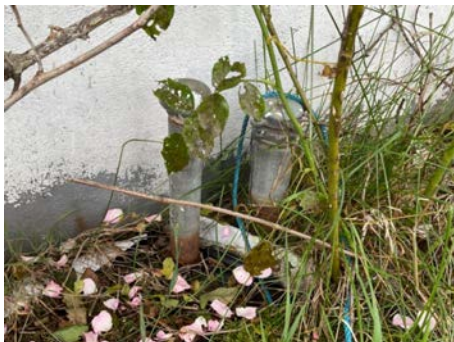
Det er oljetank i stål fra 1969.

- Oljetank må påregnes sanert.

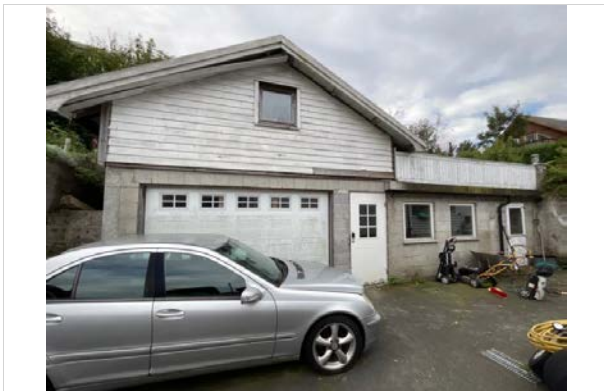
Fylling bak garasje trenger en mur og fylling for å skrå opp mot nabo, leca-vegg på garasje ble skadet under oppføring pga. stein og masse som raste

Hele garasjen er ikke ferdigstilt. Det må utføres renovering/ferdigstilling på store deler av garasjen.

Med bakgrunn av dette må det påregnes oppgraderinger. TG 3
