Eskedalveien 364

Eskedalveien 364, 3220
SANDEFJORD

Tilstandsrapport

Befaringsdato: 18.09.2024

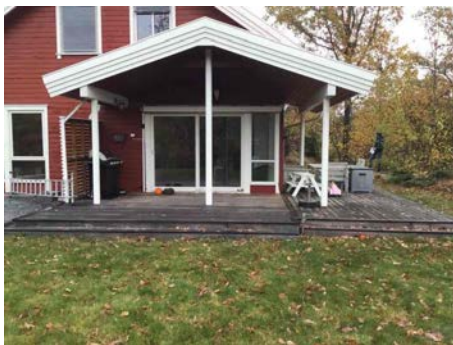
Normal slitasje. Selger opplyser at terrasse er bygget i 2021.

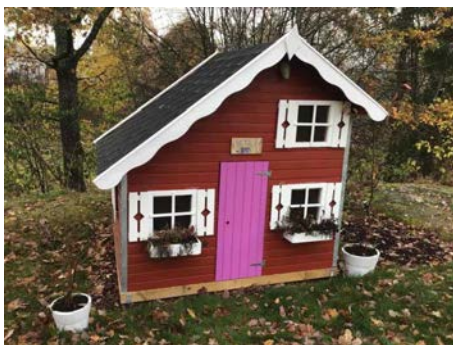
Andre utvendige forhold

Det er plassert en lekestue i hage. Den er ikke besiktiget eller beskrevet i rapport. Det settes ingen TG på dette.

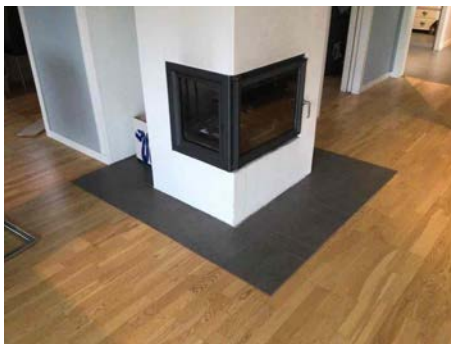
Pipestokk av lettklinker fra byggeår.
Feieluke ble observert på kjøkken.
Det er montert ildsted av typen peis m/innsats i stue 1 etg.
Siste dato for tilsyn: Ukjent

Over peisen går det rør som henter varme fra peis og bidrar til å varme opp det vannbårne systemet i gulvene og til varmtvann, dette i følge selger.

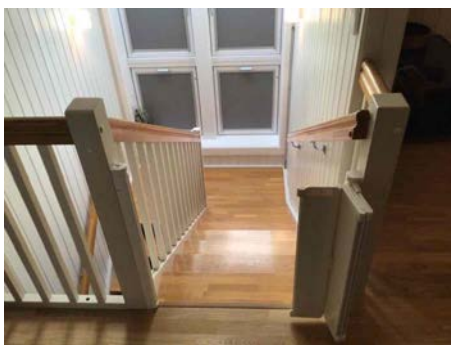
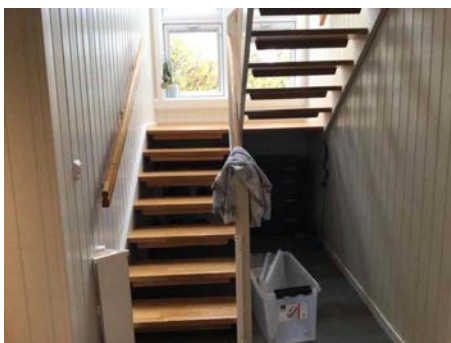
TG 1 Innvendige trapper

Heltre trapp fra byggeår. Normal slitasje.

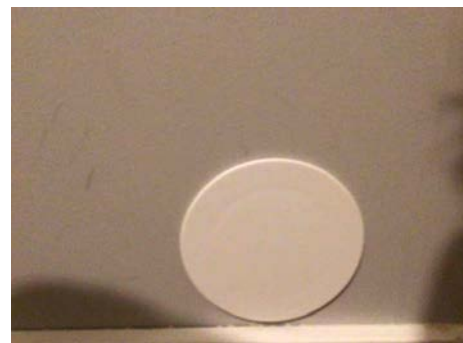
TG 1 Fukt i tilliggende konstruksjoner

Det ble foretatt hulltaking på soverom. Ikke påvist eller observert tegn til fukt i hullet. Det ble ikke observert tegn til fukt v/bruk av fuktmåler i rommet.

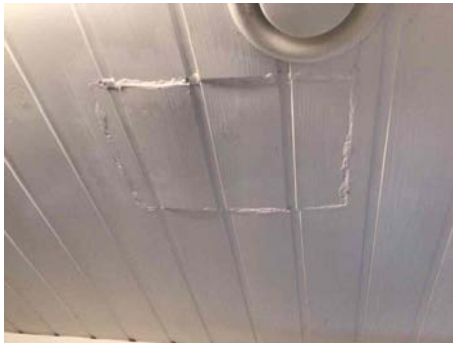
Utskjæring

Overflater fra byggeår. Normal slitasje. Det ble observert at det er utført en utskjæring i himling. Selger opplyser at dette er utført for å kontrollere en tidligere vannlekkasje fra soverom 2 etg. Det er malte flater ned til gulv, ikke oppkant av flis e.l. Dette gjør overflater ekstra utsatt dersom det forekommer en vannlekkasje i rommet.

- Det må foretas tiltak for å lukke avviket.

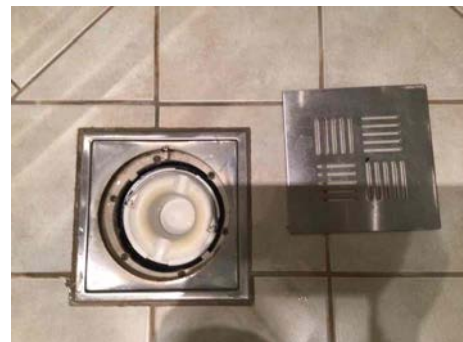
TO 1 Sluk, membran og tettesjikt

Plastsluk og synlig membran som ligger i klem i sluk.

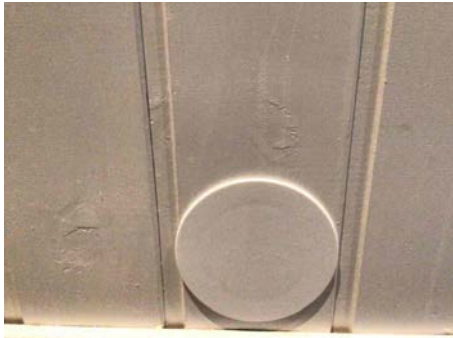
TO 1 Fukt i tilliggende konstruksjoner

Det ble foretatt hulltaking i entre. Ikke påvist eller observert tegn til fukt i hullet. Det ble ikke observert tegn til fukt v/bruk av fuktmåler i rommet.

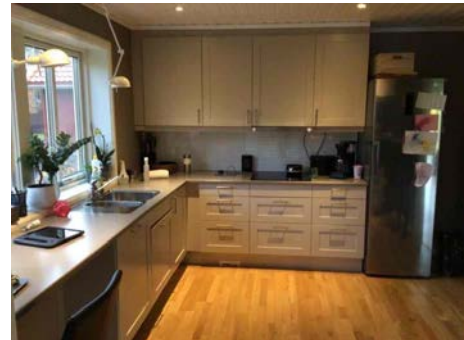
Innredningen og overflater med noe overflateslitasje. Det er montert innebygde enheter som oppvaskmaskin, stekeovn, mikro ovn og platetopp. I sokkel er det montert smulefanger. Det ble ikke registrert fukt i typiske fuktutsatte steder som oppvaskbenk, oppvaskmaskin eller kjøleskap. Det er ikke flyttet på innredninger eller utstyr.

- Det er ikke montert komfyrvakt i kjøkkenet som er krav på dette kjøkkenet ut ifra alder.
- Det er ikke påvist tegn på at det er montert lekkasjedeteksjon ved oppvaskmaskin/oppvaskkum, dette er et krav på kjøkkenet ut ifra alder.
- Det er påvist andre avvik:

- Komfyrvakt må monteres.
- Det må foretas tiltak for å lukke avviket.

Montere lekkasjestopper/vannføler.

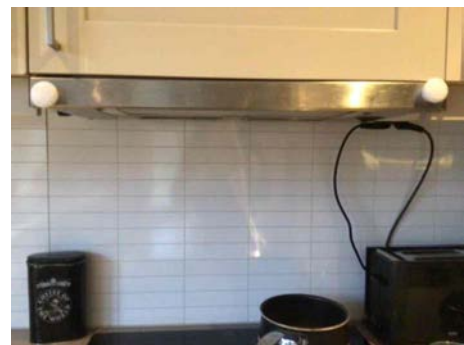
TO 1 Avtrekk

Det er montert en vifte over platetopp. Den har avtrekk ut på yttervegg.

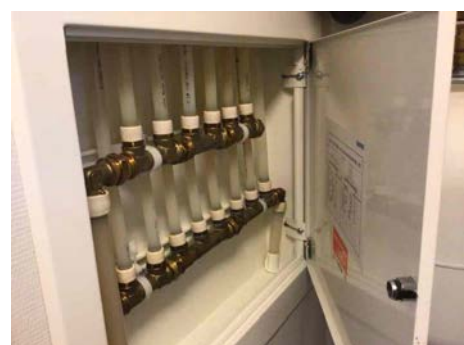
TO 1 Vannledninger

Det er montert plastrør og kobber rør. Det er rør i rør system i boligen. Fordeler skap er plassert på teknisk rom i 1 etg. Hovedkran er plassert i teknisk rom. Det ble observert innholdsfortegnelse i rør i rør skap, men at rør ikke var merket. Dette bør utføres. Montert trykktank i teknisk rom 1 etg. Det er fra byggeår. I følge forrige rapport er det montert reduksjonsventil i 2013 pga. for høyt vanntrykk.

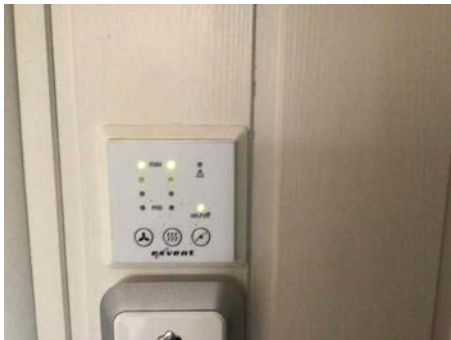
Balansert ventilasjonsanlegg (Exvent) står plassert i kott i knevegg innenfor soverom i 2 etg. Panel for justering er montert på vegg i entre. Det er fra byggeår.

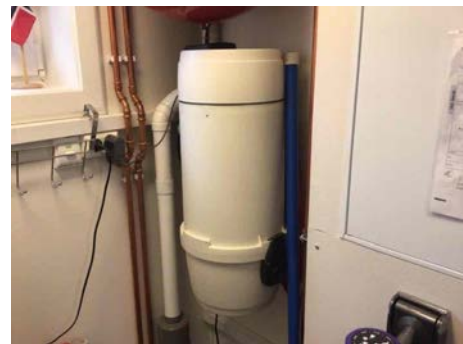
TG 1 Andre installasjoner

Det er montert sentralstøvsuger i boligen. Hoveddel er plassert i teknisk rom 1 etg.

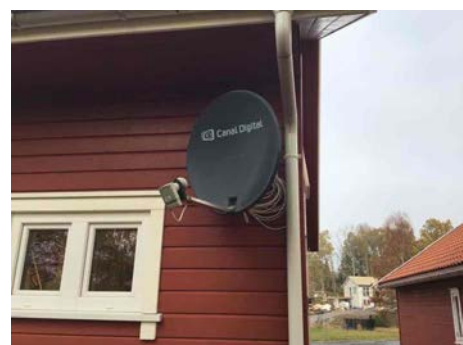
TG IU Andre installasjoner - 2

Det er montert parabolantenne på fasade. Den er frakoblet i følge selger.

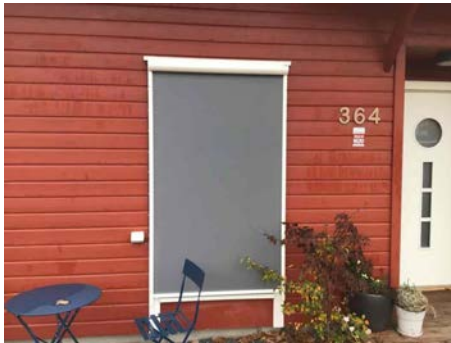
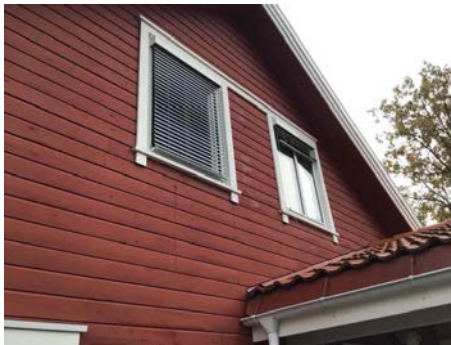
TG 1 Andre installasjoner - 2 - 3

Det er montert utvendig screens og solskjerming av forskjellig type på diverse vinduer. I følge selger så er dette i god stand.

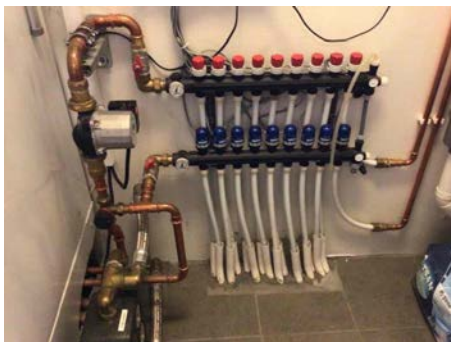
TG 1 Vannbåren varme

Det er montert vannbåren varme i boligen (bad 2 etg, og hele 1 etg). Røropplegg er synlig i teknisk rom 1 et. Det er fra byggeår.

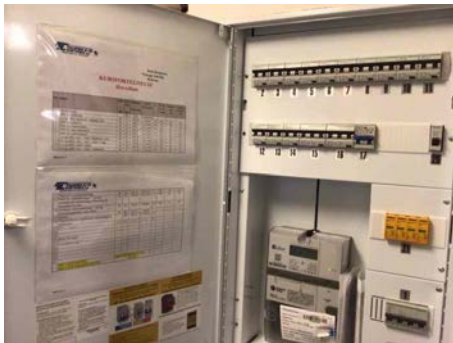
Inntak og sikringsskap

9. Er det tegn på at kabelinnføringer og hull i inntak og sikringskap ikke er tette, så langt dette er mulig å sjekke uten å fjerne kapslinger?
Nei
10. Finnes det kursfortegnelse, og er den i samsvar med antall sikringer?
Ja
11. Foreta en helhetsvurdering av det elektriske anlegget, dets alder, allmenne tilstand og fare for liv og helse. Bør det elektriske anlegget ha en utvidet el-kontroll?
Nei
