Sølirenn 4

Gautefall - Sølia

Tilstandsrapport

Rapportdato: 17.10.2023

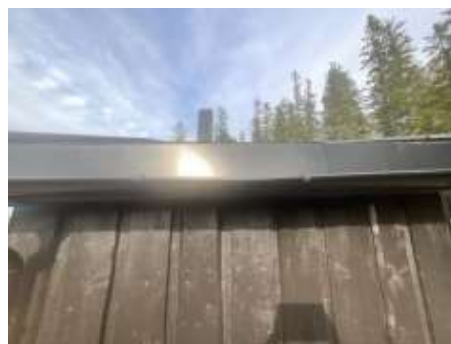
Beslag, renner og nedløp i stål.

Deformasjon på renne.

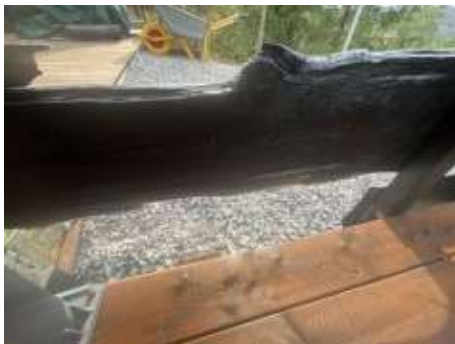
Råte i rekkverk.

- Det er påvist fukt/råteskader i konstruksjonen.
- Det er ikke montert rekkverk.

- Råteskadede konstruksjoner må skiftes ut.
- Rekkverk må monteres for å lukke avviket.

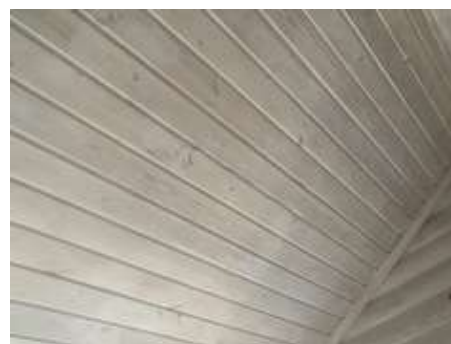
Løs ledning i himling.

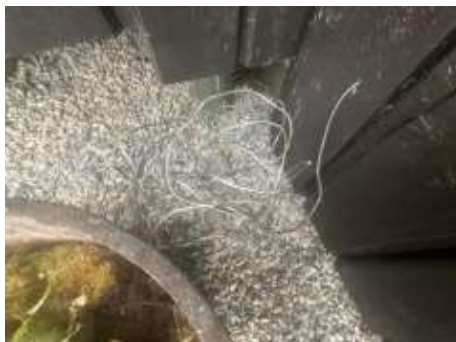
Løs ledning på hyttevegg.

Kostnadsestimat: Under 10 000
