Dalenveien 35

Saltrød

Tilstandsrapport

Befaringsdato: 26.08.2024

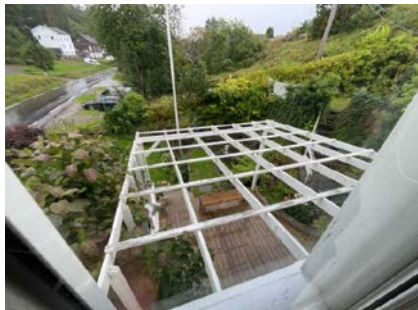
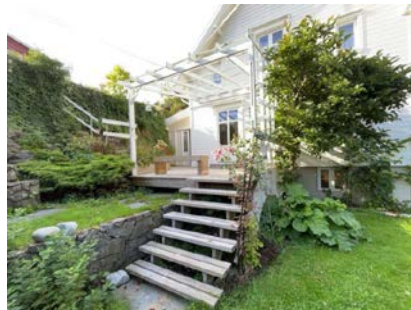
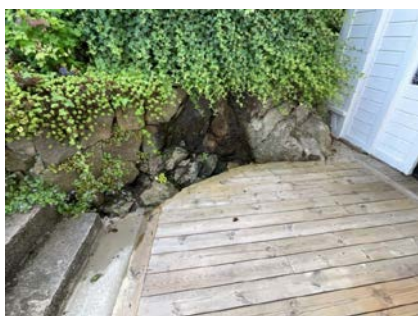
Utvendige trapper

Utvendige trappeløp i tre, naturstein og betong.

Trappevanger og nedstolpinger står i umiddelbar kontakt med terreng og utsettes for direkte fuktbelastning.

- Rekkverk må monteres for å lukke avviket.

Overflatevedlikehold. Konstruksjonens nedre deler må sikres mot terrengfukt som forebyggende tiltak mot råteskader.

Kostnadsestimat: 10 000 - 50 000

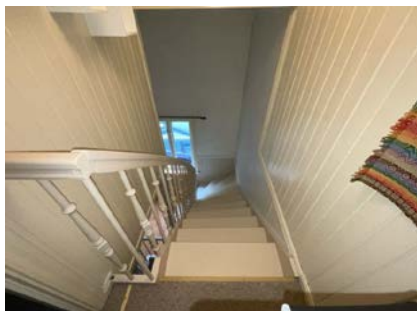
TG 3 Innvendige trapper - 2

Malt tretrapp med sving i bunn og teppelagte gangtrinn.

- Rekkverk må monteres for å lukke avviket.
- Håndløper bør monteres, men det var ikke krav på byggetidspunktet.

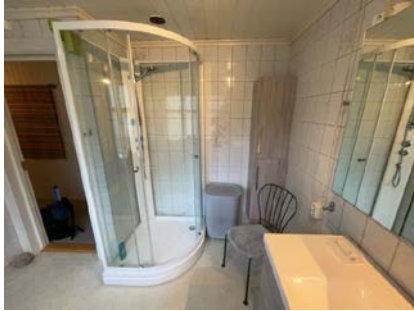
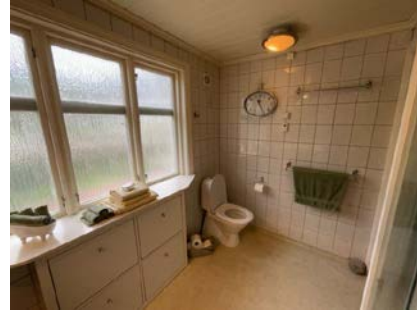
LOFTSETASJE > BAD

TG 1 Tilliggende konstruksjoner våtrom

Hulltaking med inspeksjon og fuktmåling er foretatt fra tilstøtende plassbygget skap, mot dusjsonen. Det er ikke avdekket skadelige fuktverdier i hulltakingsområdet, ved måling av trefuktinnhold.

Hulltaking - Fuktmåling - Tørr konstruksjon i hulltakingsområdet.

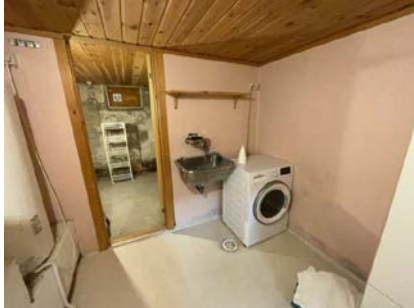
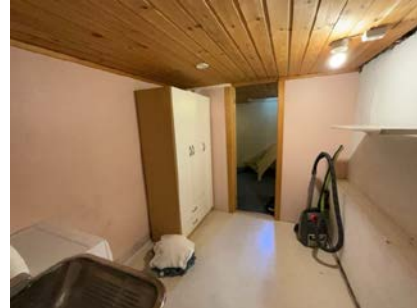
UNDERETASJE > VASKEROM

Tilliggende konstruksjoner våtrom

Hulltaking er ikke utført ettersom det er påvist fuktskader i tilstøtende konstruksjon.

- Hulltaking er ikke foretatt da det allerede er påvist andre avvik i våtsonen.
- Ved andre fuktundersøkelser enn hulltaking, er det påvist indikasjoner på fuktskader.

Deler av konstruksjonene ligger mot tilbakefylt ytterkonstruksjon med fuktutfordringer og omfattes derfor av vurderingen som fremgår av avsnittet: Rom under terreng.

Fuktmåling - Skadelig høyt trefukttinnhold / vektprosent i tilstøtende konstruksjon til vaskerommet.

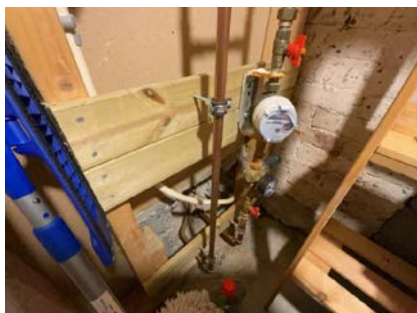
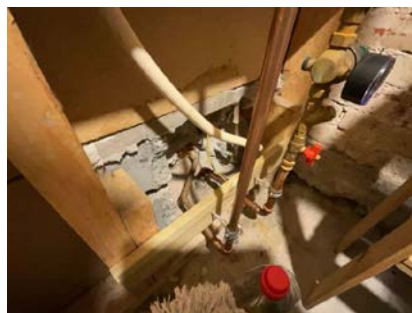
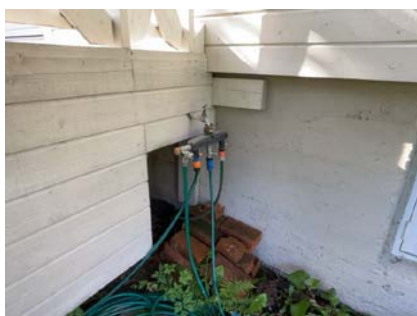
TG 2 Avløpsrør

Synlige avløpsrør i plast.

- I forbindelse med oppgradering av våtrom vil det være naturlig med utskiftning av rør.

Anbefaler å kontakte vvs-fagmann for utbedring av kloakkluftingen.

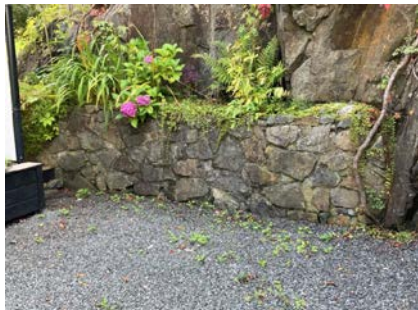
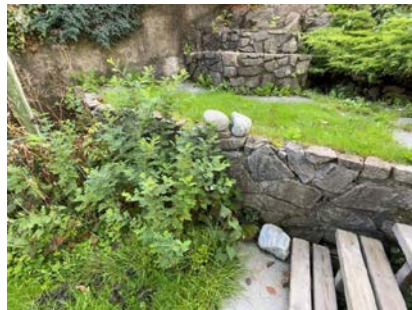
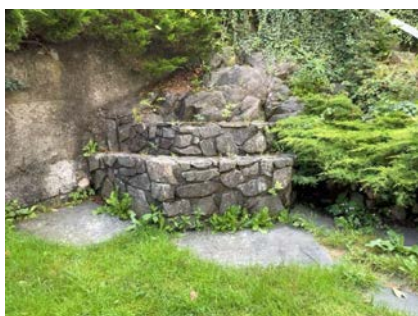
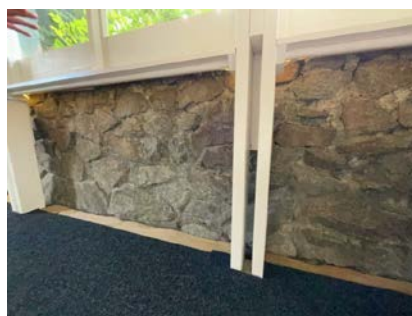
Terrenghold

Tomten er opparbeidet i skrånende kupert fjellterreng med tilbakefylte masser mot grunnmuren. I følge eier er det utført mindre utvendige tiltak for å lede normale vannmengder ut mot plensiden / den sydlige siden.

Deler av den utvendige tilbakefylte opparbeidelsen har fall mot grunnmur. Det ble registrert noe fuktinnsig i det sydvestlige bodrommet, hvor deler av fjellterrenget er synlig. Tilsig fra den vestlige siden medfører oppfuktede masser langs grunnmuren på den sydlige siden.

Eventuelle tiltak må vurderes i forhold til overvannstilsig i nedbørsperioder og perioder med overganger mellom frost og snøsmelting. Eventuelle tiltak og terrengjusteringer bør også vurderes i forbindelse med en fremtidig redrenering rundt boligen.

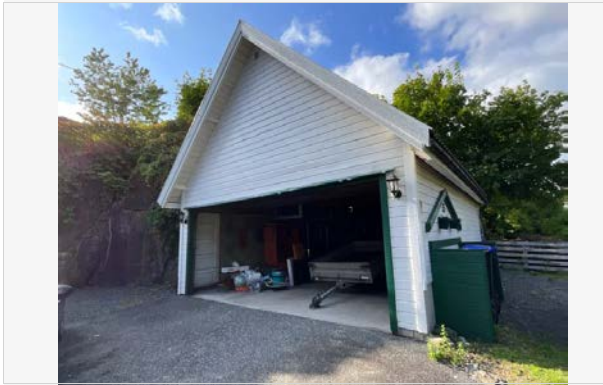
Garasje

Støpt betongsåle mot terreng. Betongsålen har langsgående setningsprekk. To av de vertikale ytterveggene er oppført i betong. Tilbakefylte deler av murverket mangler synlig fuktsikring. Det ble registrert fargesymptomer på fuktvandring mellom betongsålen og den tilbakefylte vertikale ytterkonstruksjonen. Øvrige deler av den vertikale ytterkonstruksjonen er oppført i uisolert bindingsverk av tre. Utvendige overflater er utført med liggende malt dobbeltfalsset kledning. Kledningen er ikke luftet. Det ble registrert påbegynt råte i tilknytning til portside, hvor belasting av tre står i nær kontakt med terreng. Taket er en plassbygget saltakskonstruksjon med bærende undertak av trepanel. Undertaket er tekket med asfaltapp og det er benyttet betongtakstein som yttertakstekking. Over halvparten av forventet brukstid er oppbrukt for taktekkingen. Det mangler snøfangere langs takfoten. Enkel utførelse av avslutning ved takutstikk. Takutstikket på den vestlige siden er tidvis utsatt for fuktbelastning fra tilstøtende grøntvekster. Takrenner i plast er utsatt for vektbelastningen ved snøras fra hovedtaket. Normal solfalming og slitasje i tilknytning til renner og nedløp i plast. Skillekonstruksjonen mellom etasjene har noe sig/setning og fremstår som noe underdimensjonert. Det er spennvidder i kombinasjon med konstruksjonstykkelse som legges til grunn for vurderingen. Anbefaler begrenset vektbelastning mot skillekonstruksjonen. Alternativt bør det etableres konstruksjonsmessige etterforsterkninger.

Det er oppført innvendig plassbygget tretrapp mellom etasjene. Trappeløpet mangler rekke og håndløpere. Bygningen er utført med dobbel leddport i tre med malte overflater. Porten er tilknyttet elektrisk portåpner. Over halvparten av forventet brukstid er oppbrukt for portåpneren. Det må påregnes etterjusteringer og overhaling/smøring av bevegelige deler. Videre må det påregnes normalt løpende vedlikehold av porten, hovedsakelig det nedre og slagregnsutsatte speilfeltet. Bygningen fremstår som noe underventilert. Det kan med fordel etableres økt grad av utlufting for å motvirke innvendig kondensering.

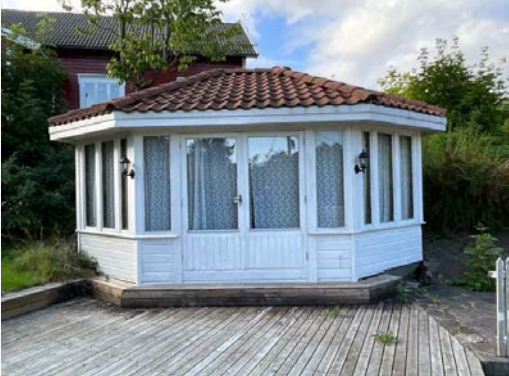
Hagestue / lysthus

Påløpt slitasje i kombinasjon med enkel / ufagmessig utførelse medfører at bygningen vurderes som renoveringsklar.
