Tilstandsrapport

Enebolig

Nedre Tollamovegen 8, 3712 SKIEN

Befaringsdato: 20.09.2024

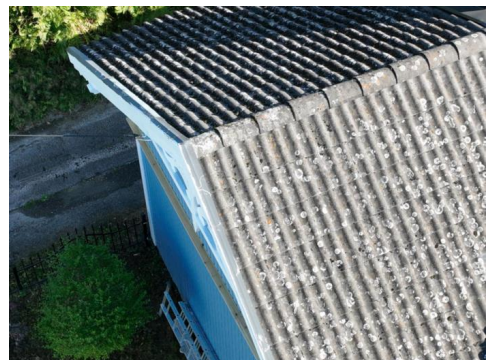
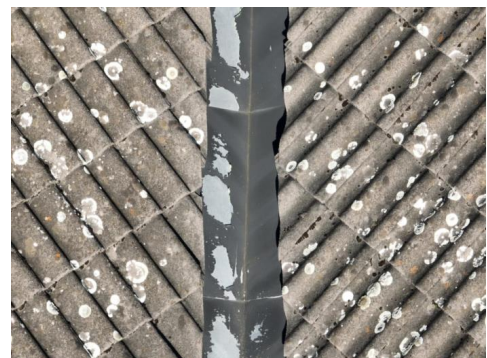
- Det mangler snøfangere på hele eller deler av taket, men det var ikke krav om dette på byggemeldingstidspunktet.
- Det er avvik:

Utvendige beslag har behov for overflatebehandling. Utskiftninger vil være naturlig å utføre i sammenheng med skifte av taktekking.

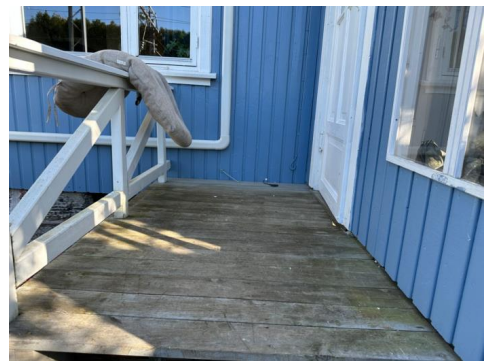
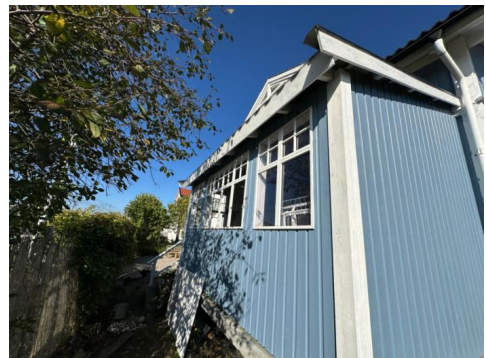
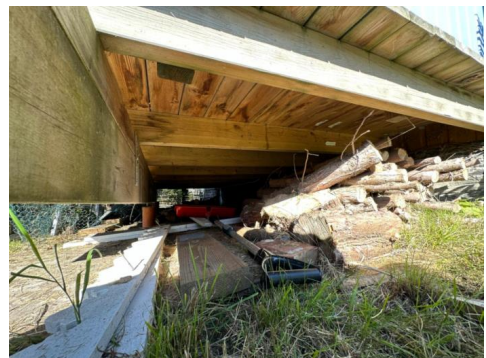
- Det er ikke krav om utbedring av rekkverkshøyde opp til dagens forskriftskrav.

Det må stedvis påregnes utbedringer.

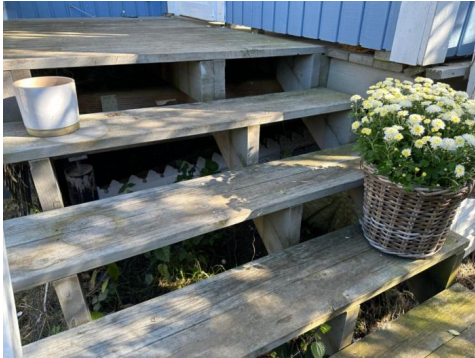
TG 2 Utvendige trapper

Utvendig trapp av tre.

- Det er ikke krav om utbedring av åpninger i rekkverk til dagens forskriftskrav.

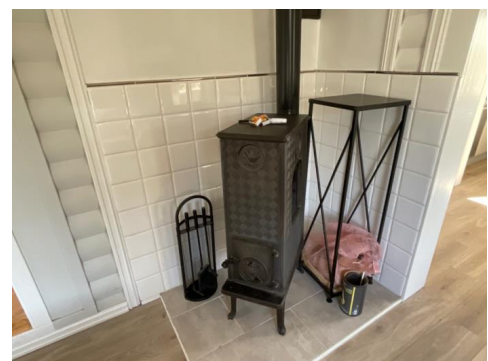
TG 1 Pipe og ildsted

Boligen har mursteinspipe og elementpipe med tilkoblet ildsted i stue. Det har blitt montert innvendig stålrør i regi av tidligere eier ifølge kunde.

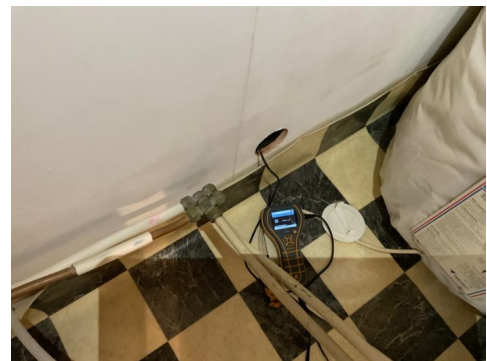
TG 3 Kryp Kjeller

Bygningen har krypkjeller under trebjelkelag og stubbegulv.

- Det er stedvis påvist fuktnivå som tilsier at konstruksjonen kan ha fuktskader.
- Det er påvist synlig vann i krypkjeller eller synlige tegn på innsig av vann i krypkjeller.

Det ble målt forhøyede fuktverdier i bjelkelag (26%).

Treverk bør ha fuktinnhold lavere enn 15 vektprosent. I treverk med fuktighet over 17 vektprosent fukt øker faren for råte og muggsoppvekst.

Krypkjeller er en risikokonstruksjon (høy skadefrekvens) fordi det generelt har vist seg å kunne finnes skjulte skader inne i konstruksjonen selv om det ikke er synlige på ytterflater.

- Ytterligere undersøkelser må foretas for å få kartlagt tilstanden og omfanget på eventuelle skader.
- Overvåk konstruksjonen jevnlig. Avviket kan medføre behov for tiltak, men bør observeres over tid.

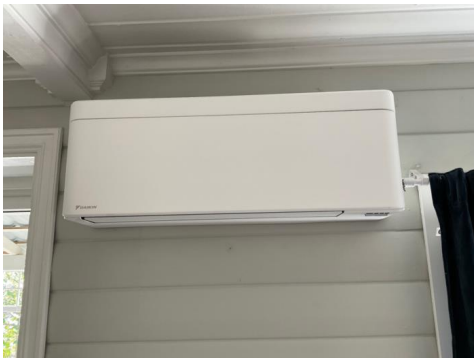
Det er installert luft til luft varmepumpe.

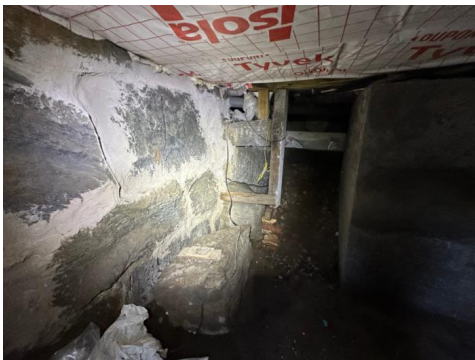
Grunnmuren fungerer med dagens tilstand.
