Trolldalslia 16

Trolldalslia 16, 4870 FEVIK

Tilstandsrapport

📍 Trolldalslia 16, 4870 FEVIK

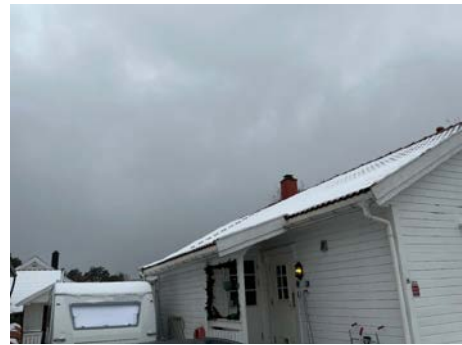
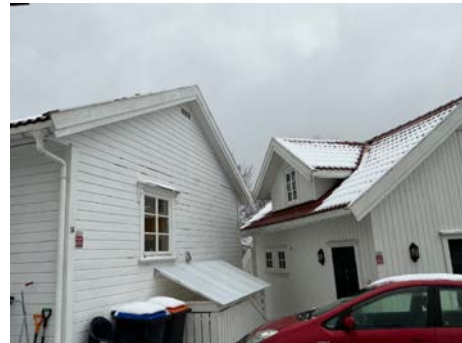
På loft er det synlig fuktskjolde på gulv under luftelyre. Det var ikke synlig noe tegn til lekkasje/fukt på rør etc. Tg3, må undersøkes ytterligere.

Tegn til lekkasje på loft.

Kjøper må selv utføre en behovsvurdering snøfangere. Ytterligere undersøke tegn til lekkasje. Normalt oppsyn/vedlikehold ellers.

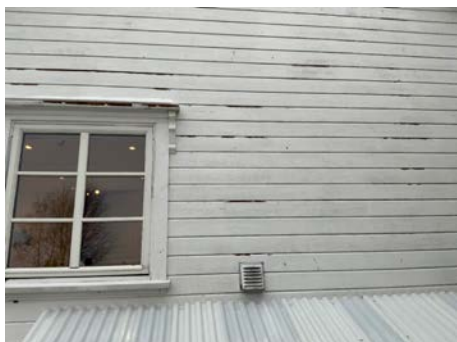
TG 2 Veggkonstruksjon

Trekonstruksjon med trekledning. Lufting og museband bak kledning stikkmessig kontrollert sted. Ikke observert åpenbare større avvik.

Vedlikehold med maling mm når sesong tillater dette.

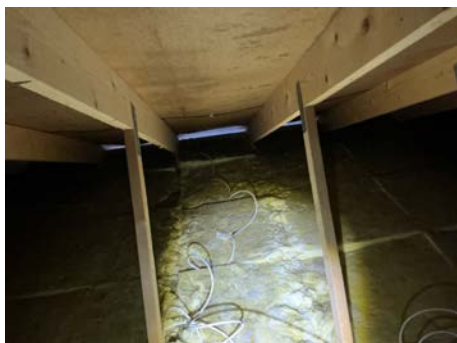
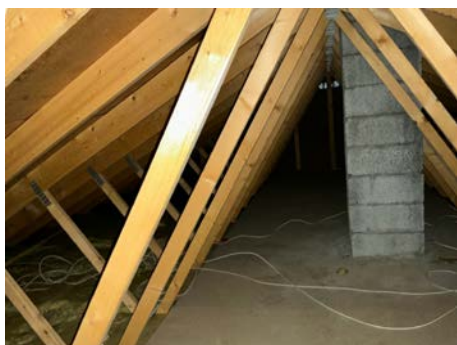
TO 1 Takkonstruksjon/Loft

Trekonstruksjon, saltak. Lufting ned mot gesims og i gavlvegg. Ikke observert åpenbare avvik som ansees unromslt.

Jevnlig godt oppsyn av loft- og takkonstruksjoner anbefales på generelt grunnlag. Endring av bruk av boligen kan også endre forhold i kondens/konstruksjoner.

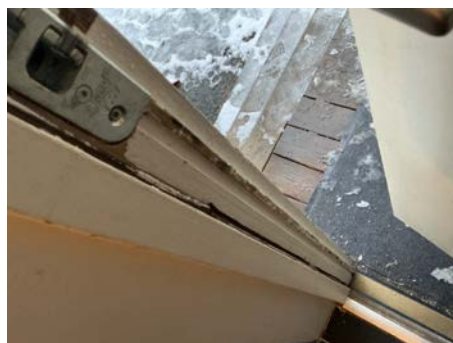
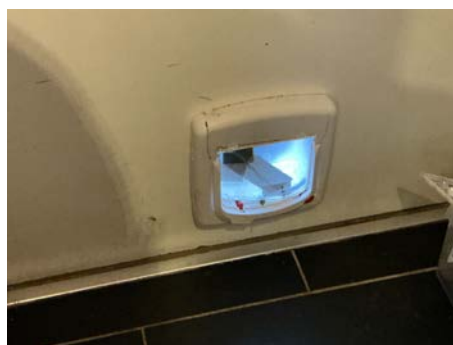
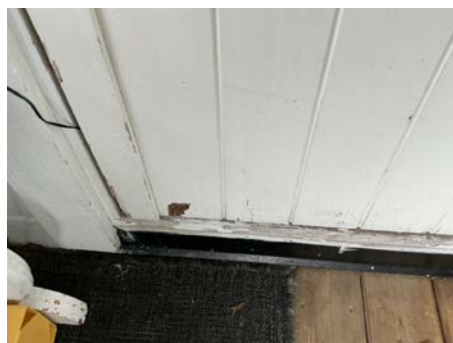
TO 1 Vinduer

Trevinduer med isolerglass. Normal garantitid på isolerglass er 5 - 10 år. Tilfeldig valgte vinduer som ble funksjonstestet virket OK. Normalt vedlikehold og smøring/justering av hengsler, beslag og rammer må påregnes.

Noe vedlikehold påregnes.

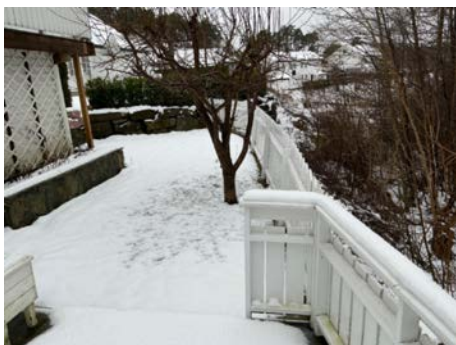
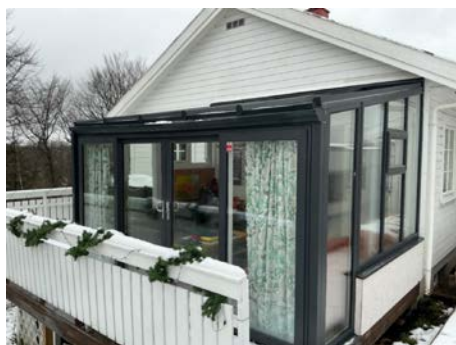
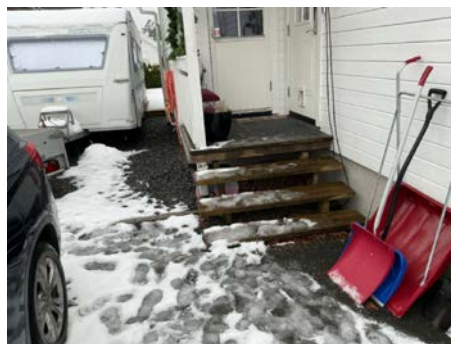
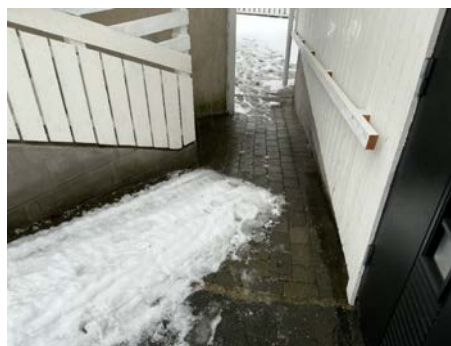
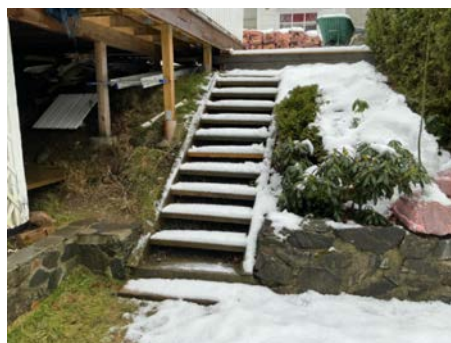
TO 2 Balkonger, terrasser og rom under balkonger

- Balkonger/terrasse er snødekt og derfor ikke nærmere vurdert.
- Det er avvik:

Deler av gjerde må rettes. Normalt oppsyn og vedlikehold.

Kostnadsestimat: 10 000 - 50 000

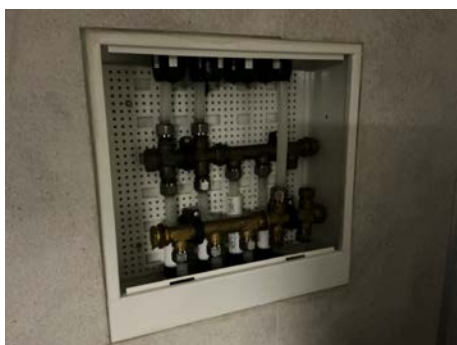
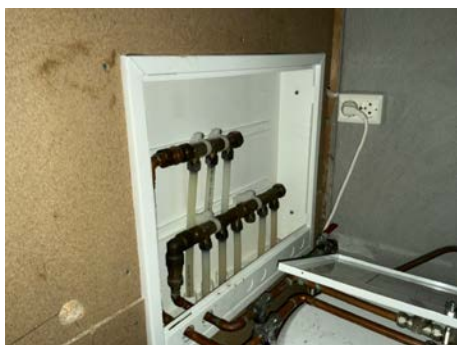
Funksjon til rør i rør er at evt lekkasjevann skal ledes til rom med sluk og fuksikre løsninger. Fordelerskap ved bereder i hybel har ikke fuksikre løsninger, slik at ved evt lekkasje så vil vann gjøre en større skade enn hva som er tenkt med rør i rør system

Montere lekkasjesensor som stenger vann ved lekkasje.

Kostnadsestimat: Under 10 000

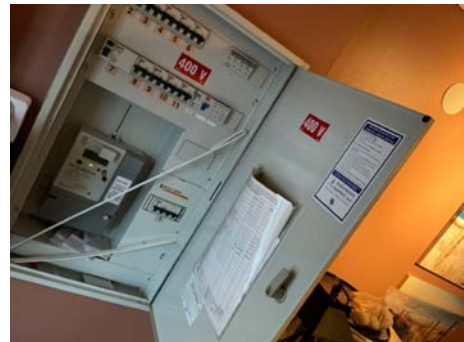
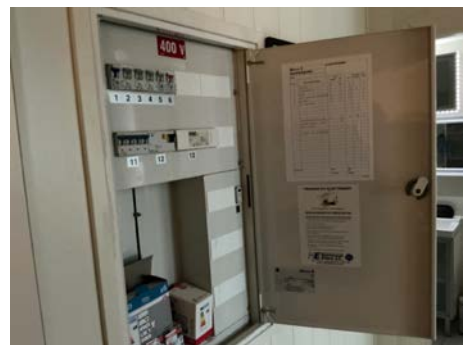
ⓘ TG 2 Elektrisk anlegg

Det gis en tg2 fordi det mangler dokumentasjon/historikk i skap. Det er ikke avdekket noen åpenbare tegn til avvik eller feil, men gis generelt tg2 ved slikt avvik.

Det anbefales at anlegget gjennomgås av fagkyndig hvert 10 år.

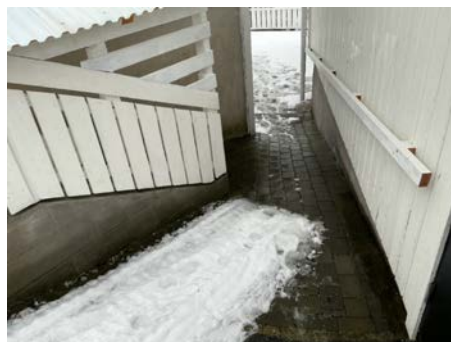
TG 1 Utvendige vann- og avløpsledninger

Gjelder vannrør og avløpsrør mellom boligen og kommunalt nett. Utvendige vann og avløpsrør er nedgravd og sådan ikke fysisk kontrollert. Dette vil evt kreve kamerakontroll. Vurdert utfra alder og tilgjengelige opplysninger.
