Gangdalen 14C

Tilstandsrapport

Befaringsdato: 24.10.2024

REKKEHUS

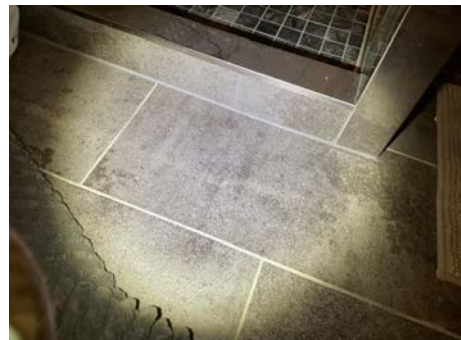
Løse fliser på hovedgulvet

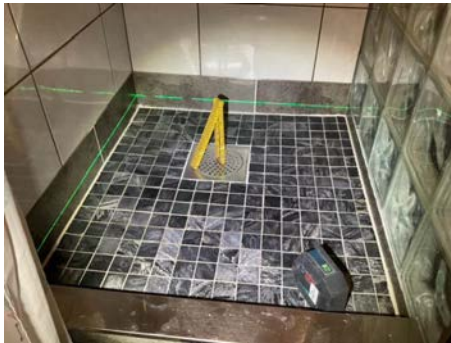
Mange løse fliser inne i dusjen.

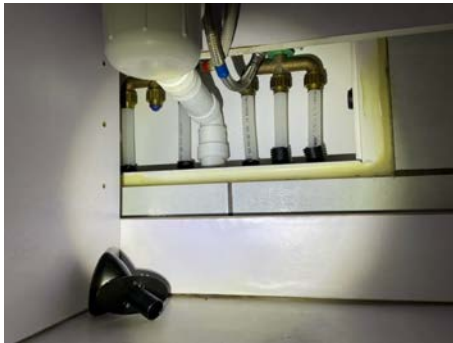
Vannskap på bad på loft er ikke tett
