Kvernhusveien 46

Skotodden - Svenevig

Tilstandsrapport

FRITIDSBOLIG

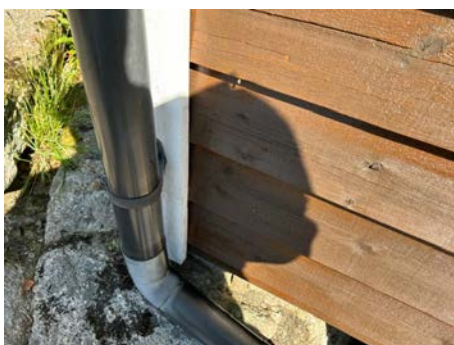
! TG 2 Veggkonstruksjon

Veggene har bindingsverkskonstruksjon fra byggeår. Fasade/kledning har liggende bordkledning. Kledningen er fra byggeåret.

Kort avstand mellom mur/terreng vil kunne føre til kortere levetid og vanskeliggjøre vedlikeholdet.

- Det bør foretas tiltak for å bedre lufting av kledningen.

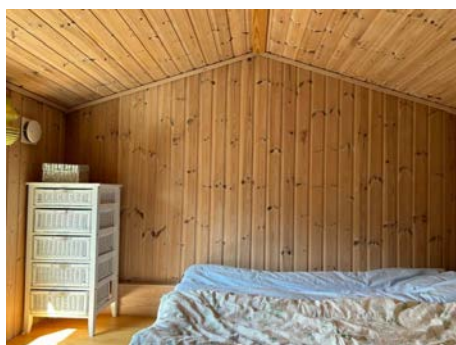
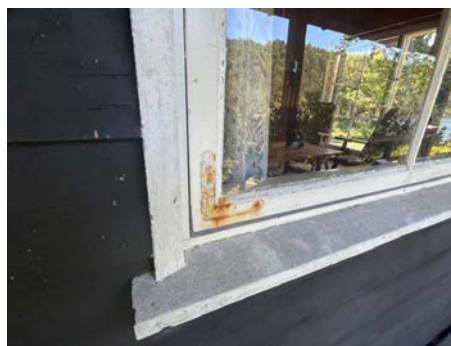
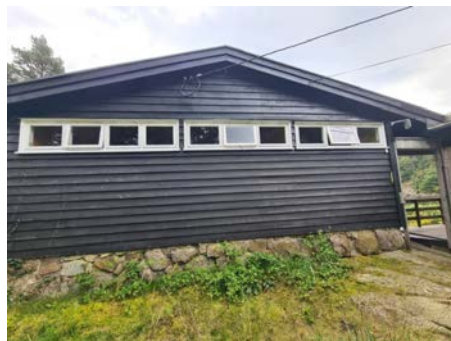
TO 2 Vinduer

Malte trevinduer med enkle glass i den eldste delen.

- Det er påvist tegn på innvendig kondensering av enkelte vindusglass.
- Karmene i vinduer er slitte og det er sprekker i trevirket.

Det er rust på utvendige beslag på vinduene.

- Kondensering på enkelte glass har medført fuktskader i treverk som kan medføre utskiftningsbehov av enkelte vinduer.
- Det må påregnes noe vedlikehold og at enkelte vinduer må skiftes ut.

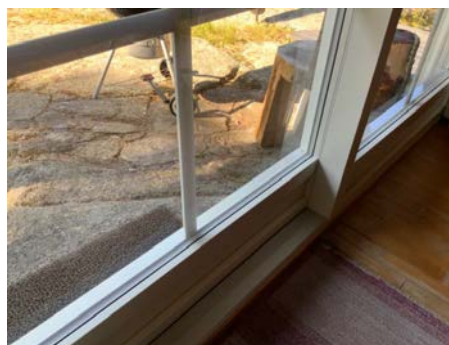
TO 2 Balkonger, terrasser og rom under balkonger

Terrasse av tre med trekkverk på eldste del.

- Det er ikke krav om utbedring av åpninger i rekkverk til dagens forskriftskrav.
- Det er ikke krav om utbedring av rekkverkshøyde opp til dagens forskriftskrav.

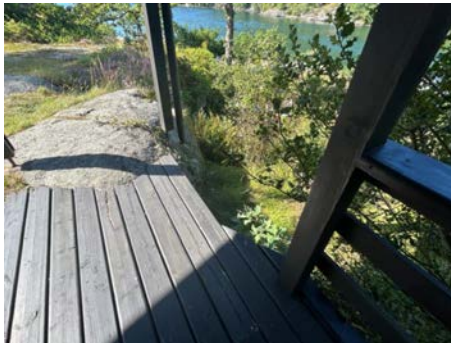
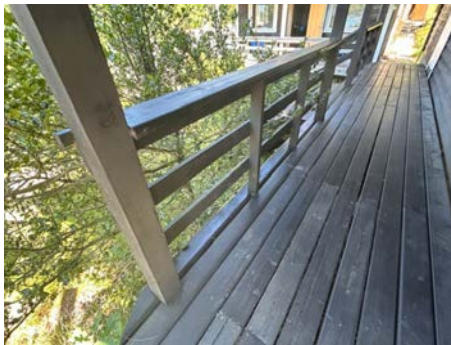
TO 2 Balkonger, terrasser og rom under balkonger - Ny del

Terrasse av tre med impregnerte bord og rekkverk av tre på den nyeste delen,

- Det er ikke krav om utbedring av åpninger i rekkverk til dagens forskriftskrav.
- Det er ikke krav om utbedring av rekkverkshøyde opp til dagens forskriftskrav.

Rekkverk bør overflatebehandles.

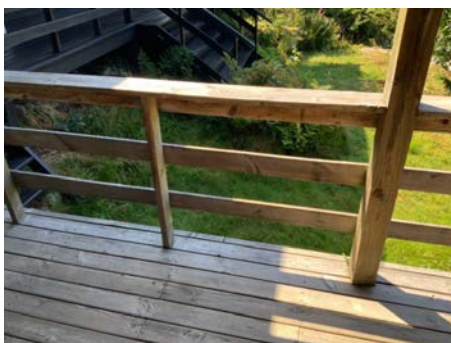
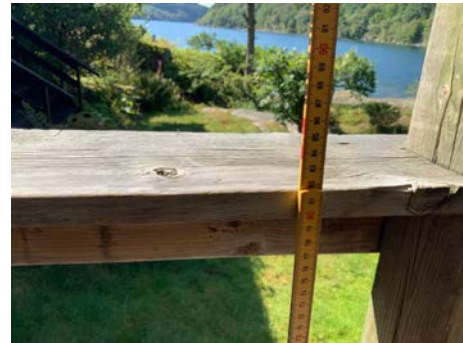
TO 2 Utvendige trapper

Utvendige trapper av tre.

Det må monteres rekkverk om ønskelig.

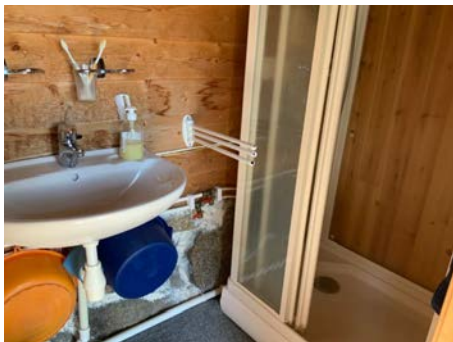
1. ETASJE ELDSTE DEL > DUSJROM

TO 2 Overflater vegger og himling

Fuktmerker på vegg ved servant.

Ved oppussing av rommet bør det bygges som våtrom. Fuktmerkene skyldes uegnede materialer.

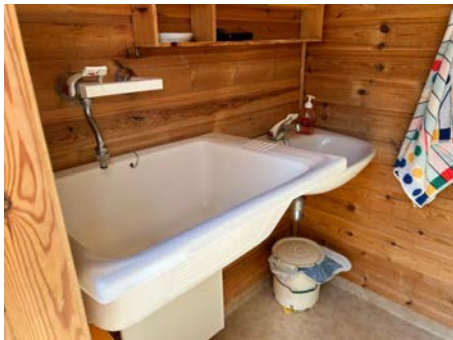
1. ETASJE NYERE DEL > BAD

! TG 2 Overflater vegger og himling

- Det er vindu/dør med ikke fuktbestandige materialer i våtsonen (ved vask, dusj, badekar, osv.), løsningen eller byggematerialet er uegnet

- Uegnede materialer må fuktbeskyttes/utskiftes.

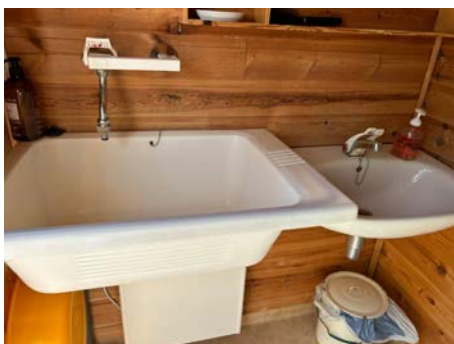
1. ETASJE NYERE DEL > BAD

TO 2 Ventilasjon

- Elektrisk avtrekksvifte bør monteres for å lukke avviket.
- Det bør etableres tilfredsstillende tilluft til våtrom f.eks. luftespalte ved dør e.l.

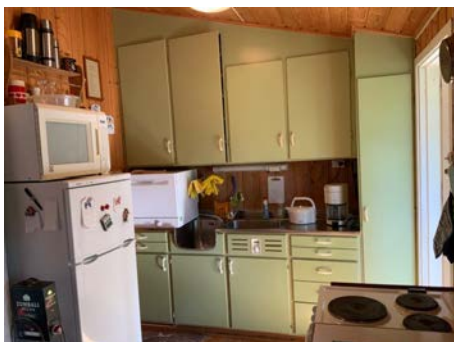
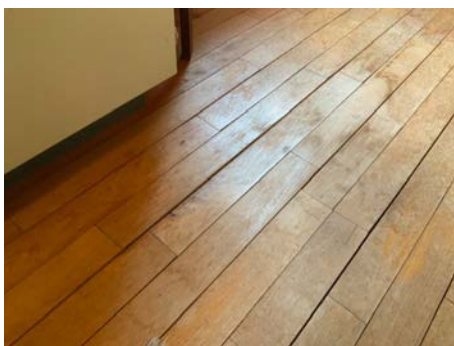
1. ETASJE ELDSTE DEL > STUE/KJØKKEN

TG 2 Avtrekk

- Mekanisk avtrekk bør etableres.

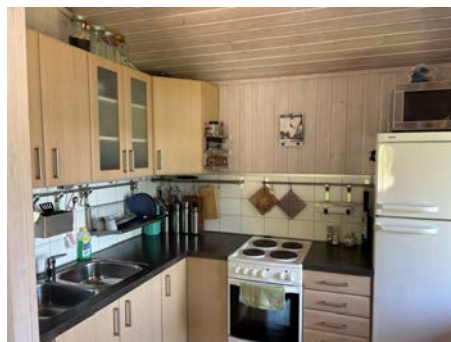
1. ETASJE NYERE DEL > STUE/KJØKKEN

TG 2 Avtrekk

- Mekanisk avtrekk bør etableres.

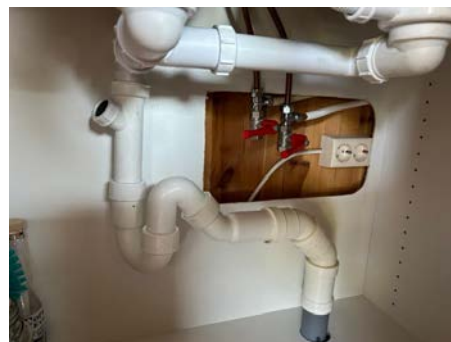
TO2 Avløpsrør

Det er avløpsrør av støpejern og plast.

- Det er ikke behov for utbedringstiltak siden anlegget fungerer i dag, men ut ifra alder kan skader plutselig oppstå på eldre anlegg.
- I forbindelse med oppgradering av våtrom vil det være naturlig med utskiftning av rør.

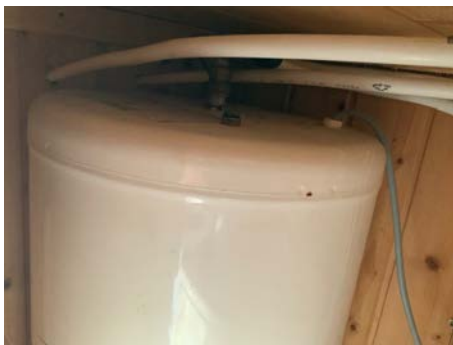
TO 2 Varmtvannstank - Ny del

Varmtvannstanken er på ca. 30 liter.

- Det er ikke behov for utbedringstiltak siden tanken fungerer i dag, men ut ifra alder kan skader plutselig oppstå på eldre tanker.

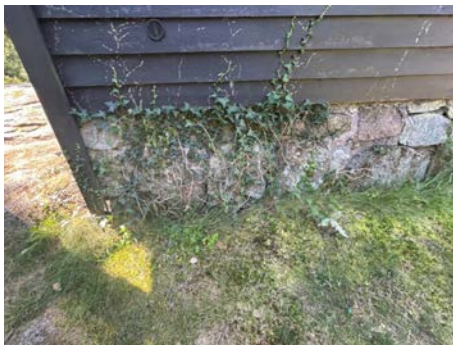
- Grunnmuren har sprekkdannelser.

Enkelte sprekker i mur mellom steinene.

Forholdet vurderes å ha kosmetisk betydning.

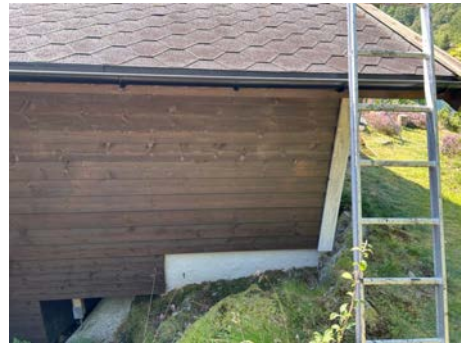
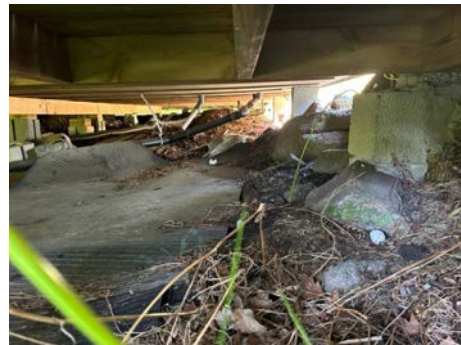
TO 2 Grunnmur og fundamenter - Ny del

Ny del av bygget er oppført på pilarer. En mindre del av bygget har grunnmur.

- Det er avvik:

Skjeve pilarer bør rettes.
