Nordhasselveien 43

Tilstandsrapport

Befaringsdato: 30.10.2024

Rapportdato: 05.11.2024

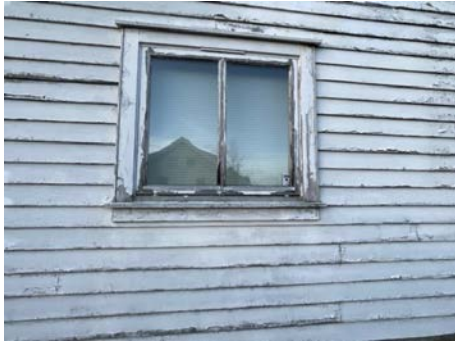
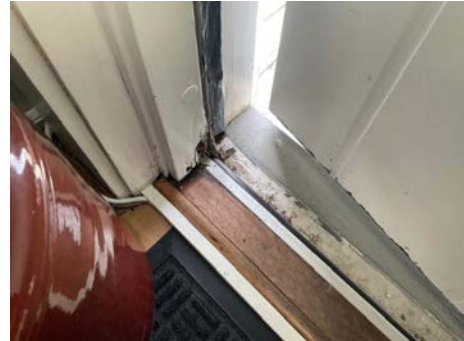
- Det er påvist dør(er) med fukt/råteskader.
- Det er påvist dører som er vanskelig å åpne eller lukke.
- Det er påvist utetthet/åpning mellom dørblad og dørkarm. Dvs. at kaldtrekk kan oppstå.
- Karmene i dører er værslitte utvendig og det er sprekker i treverket.

Inngangsdøren har fuktsvelling i dørbladet og har utettheter. Terrassedøren i stuen har råteskader. Terrassedøren på loftet har behov for vedlikehold. Døren i gavlen har behov for større utbedringer.

- Andre tiltak:
- Det må påregnes noe vedlikehold og at enkelte dører må skiftes ut.

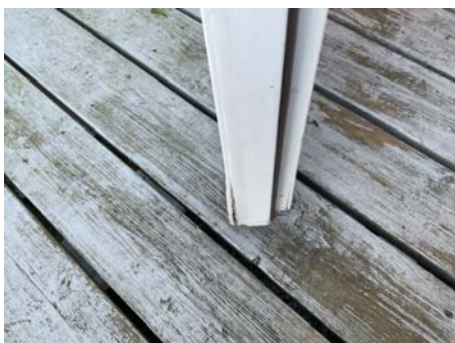
Det er i forbindelse med stuen en terrasse av betong/stein med terrassedekke. Rekkverkshøyde er 0.75 m.

- Rekkverket er for lavt i forhold til dagens krav til rekkverkshøyder.
- Det er større skader på den eldre betongplattingen. Rekkverket er for lavt og terrassen har behov for vedlikehold.

Det må gjøres større utbedringer på terrassen. Det anbefales å rive ned terrassen for å senke den, slik at det kan etableres lufting i bakkant av kledningen.

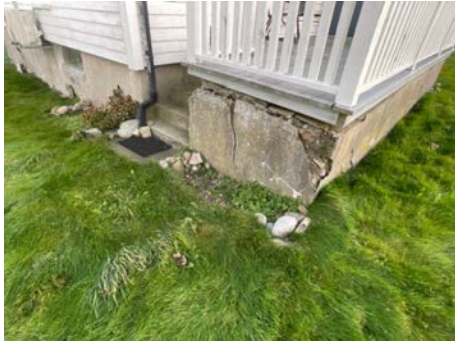
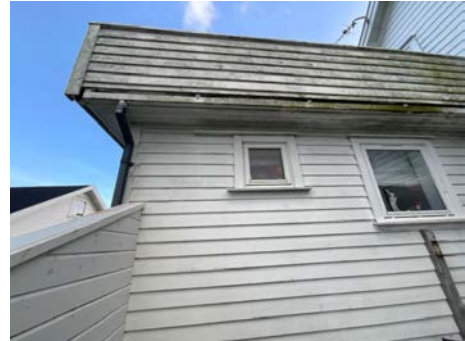
Det er etablert en terrasse oppå vaskerommet og badet.

- Mer enn halvparten av forventet brukstid er passert på tettesjikt/membran.
- Rekkverket er for lavt i forhold til dagens krav til rekkverkshøyder.
- Oppbyggingen av terrasse/balkong øker faren for skjulte skader i konstruksjonene.

Det anbefales å etablere lufting av konstruksjonen om mulig. Det må utføres vedlikehold og enkelte utbedringer på rekkverket.

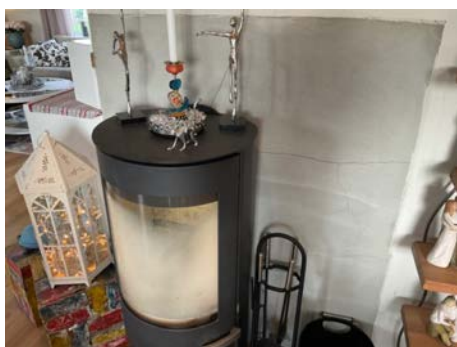
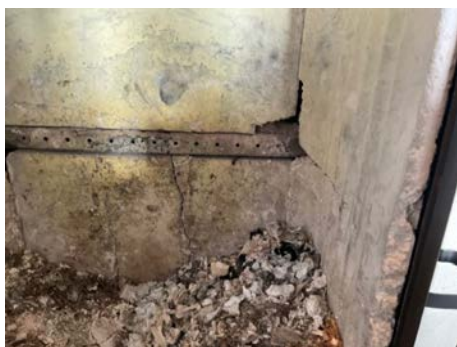
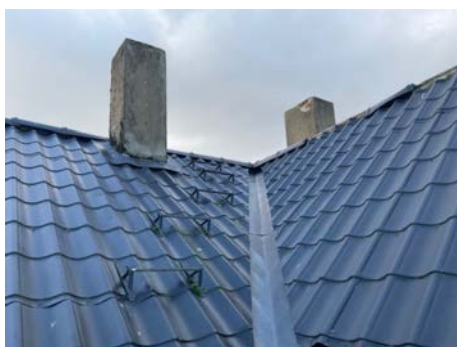
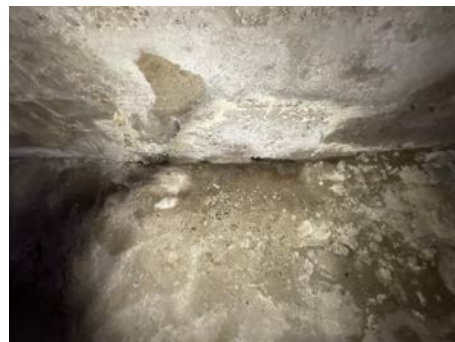
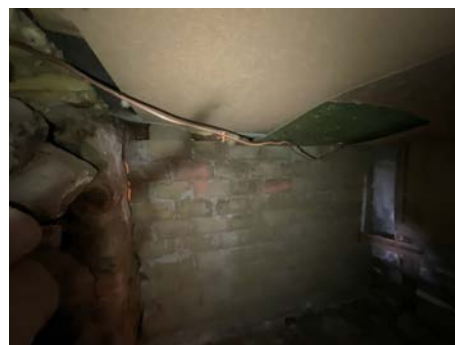
- Ildfast stein har sprekker.

Det er registrert sprekker i brannmuren. De utvendige pipestokkene fremstår med sprekker og løs puss.

Gjøre utbedringer på brannmuren. Det anbefales å etablere utvendige pipebeslag.

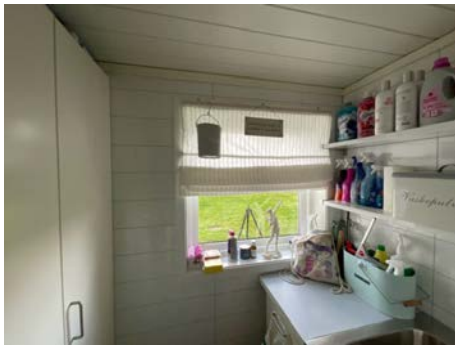
HOVEDPLAN > VASKEROM

Våtsoner på vaskerommet er mot badet. Det ble boret hull i gangen i vegg mot vaskerommet. Hulltaking er foretatt uten å påvise unormale forhold. Hulltaking er ingen garanti for at det ikke er fukt eller svikt i konstruksjoner, men en indikasjon på at det fremstår normalt i området der hulltaking er utført.

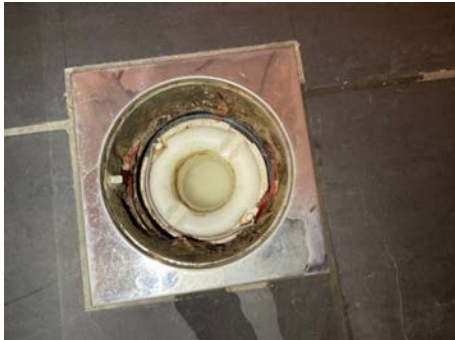
HOVEDPLAN > BAD

Rommet har innredning med nedfelt servant, veggmontert toalett og dusjkabinett.

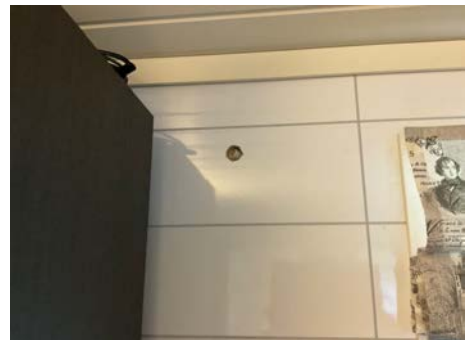
HOVEDPLAN > BAD

Våtsoner på badet er mot yttervegger og vaskerom. Det ble boret hull i vegg i tilknytning til vaskerom og bad. Hulltaking er foretatt uten å påvise unormale forhold. Hulltaking er ingen garanti for at det ikke er fukt eller svikt i konstruksjoner, men en indikasjon på at det fremstår normalt i området der hulltaking er utført. Det ble utført fuktsøk på badegulvet, ingen unormale funn.

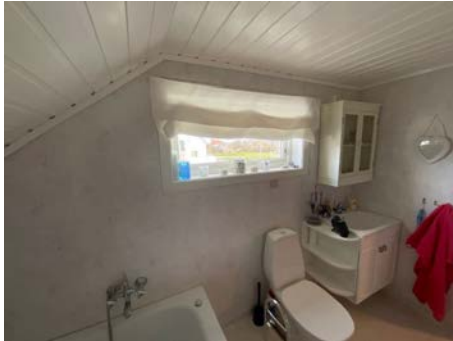
LOFT > BAD

Våtsoner er mot yttervegger og stokkevegg. Det ble målt etter fukt i kottet bak badekaret. Hulltaking er foretatt uten å påvise unormale forhold. Hulltaking er ingen garanti for at det ikke er fukt eller svikt i konstruksjoner, men en indikasjon på at det fremstår normalt i området der hulltaking er utført.

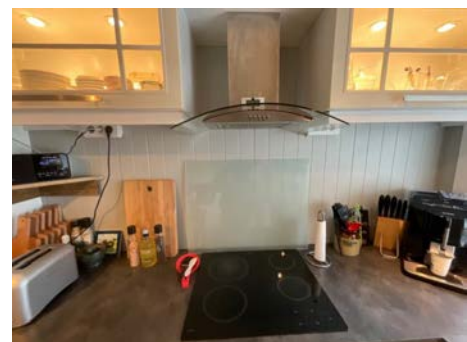
! TG 2 Vannledninger

I forbindelse med oppgradering av våtrom på loftet og kjøkken vil det være naturlig med utskiftning av rør.

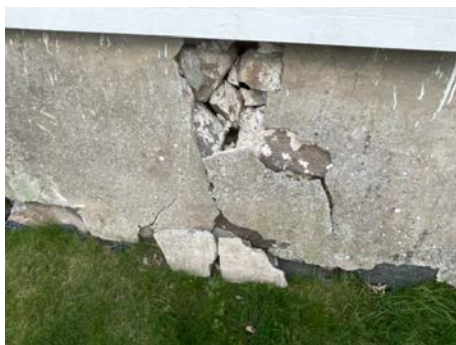
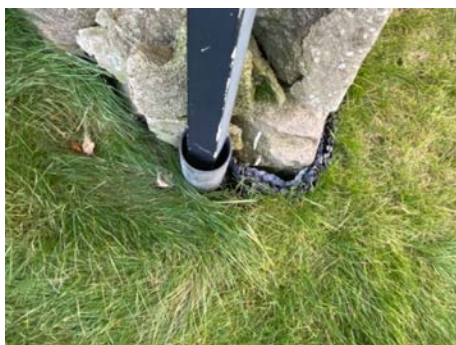
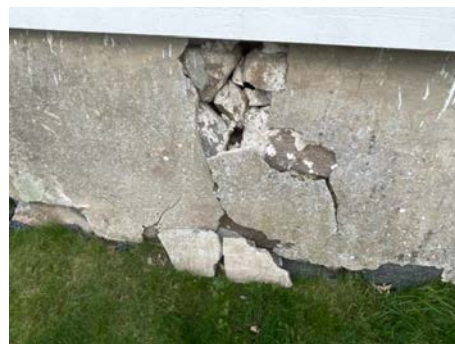
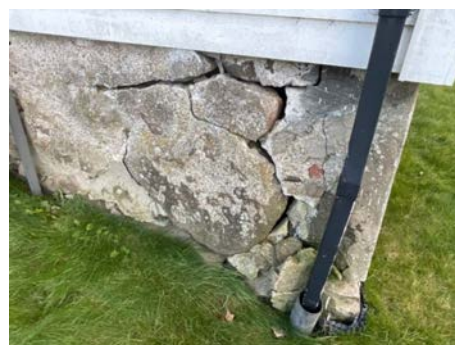
TO 2 Grunnmur og fundamenter

Bygningen har grunnmur i natursteinsmur og betong.

- Grunnmuren har sprekkdannelser.

Det er gjort større skader på grunnmuren i forbindelse med dreneringsarbeidet. Dette er ikke utbedret.

Det må utføres arbeid på grunnmuren i det vestlige hjørnet. Utbedringer av små sprekker og riss i grunnmur vil være å tette igjen med egnet masse og pusse og male over.

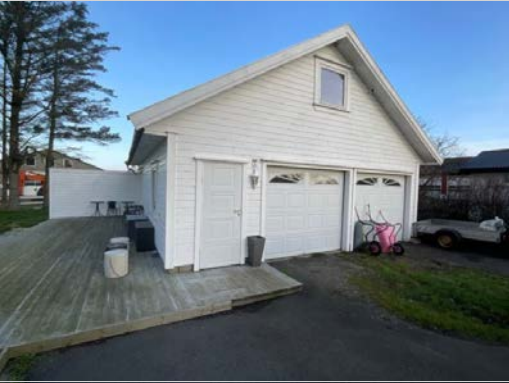
Garasje

Det er store åpninger i rekkverket på den utvendige trappen, det mangler også håndløper.

Garasjen er jevnlig vedlikeholdt og fremstår ellers i god stand.
