# Kleppeveien 456

# Birkenes- Idyllisk bolig med eget uthus og høyløe. Stor solrik tomt på ca 5 mål.

# Tilstandsrapport

# gnr. 26, bnr. 48

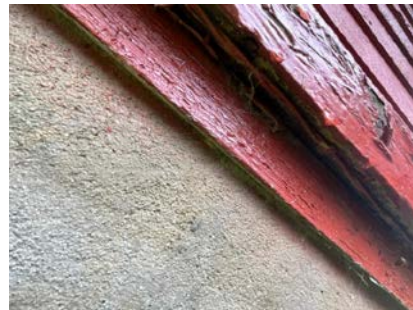
Ingen lufting bak kledning.

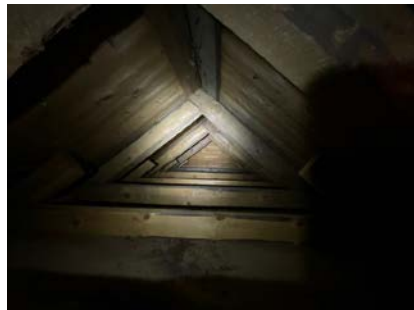
Luke til kaldtloft.

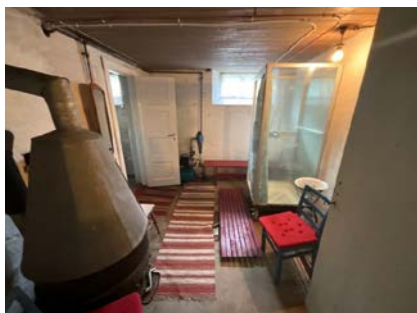
- Våtrommet må totalrenoveres. Alle forhold med tettesjikt, våtsone, sluk m.m. må dokumenteres.

**Kostnadsestimat: 100 000 - 300 000**

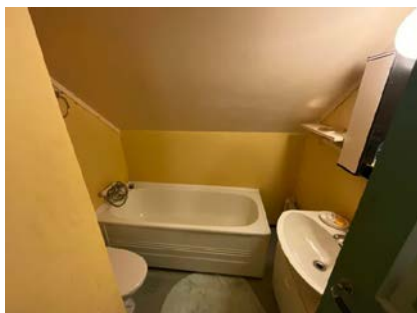
Hulltaking er foretatt, uten å påvise unormale forhold.  
Hulltaking utført på tilstøtende vegg mot gang inn til stue, med fuktverdi på 6% inne i konstruksjonen.  
Hulltaking er ingen garanti for at det ikke er fukt eller sviikt i konstruksjoner, men en indikasjon på at det fremstår normalt i området der hulltaking er utført.

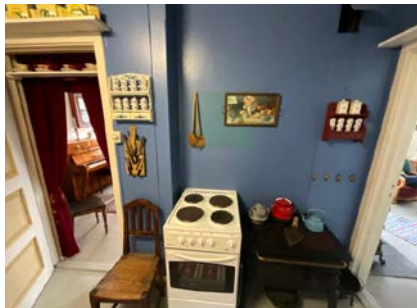
#### TG 3 Avtrekk

**Kostnadsestimat: 10 000 - 50 000**

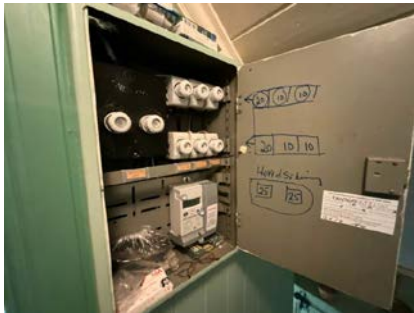
## TE 2 Elektrisk anlegg

10. Er det tegn på at kabelinnføringer og hull i inntak og sikringsskap ikke er tette, så langt dette er mulig å sjekke uten å fjerne kapslinger?  
**Nei**
11. Finnes det kursfortegnelse, og er den i samsvar med antall sikringer?  
**Ja**
12. Foreta en helhetsvurdering av det elektriske anlegget, dets alder, allmenne tilstand og fare for liv og helse. Bør det elektriske anlegget ha en utvidet el-kontroll?  
**Ja EL-anlegg har lang levetid om ikke det belastes mer enn beregnet. Anlegget er av eldre dato. Anbefaler utvidet el kontroll.**

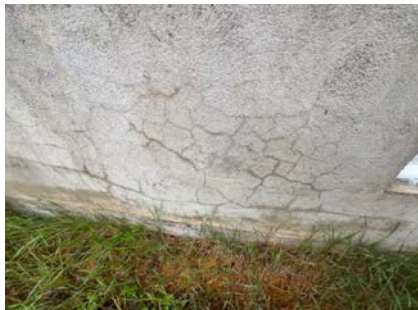
- Grunnmuren har sprekkdannelser.

Noe sprekkdannelser observert i grunnmur, noe som ikke er unormalt på eldre bygg. Anbefaler og overvåke tilstandanden og utbedre ved behov.
