# Heimdalsgate 7

Porsgrunn – Osebakken

# Tilstandsrapport

# gnr. 200, bnr. 1040

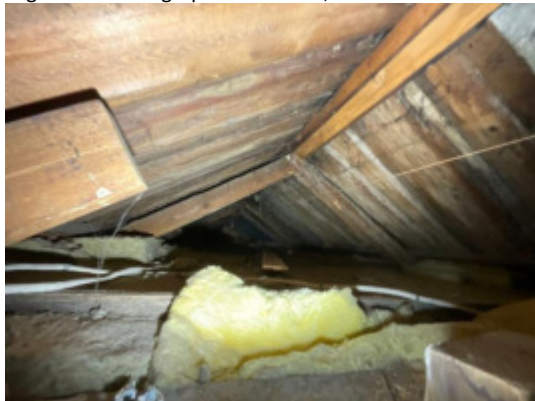
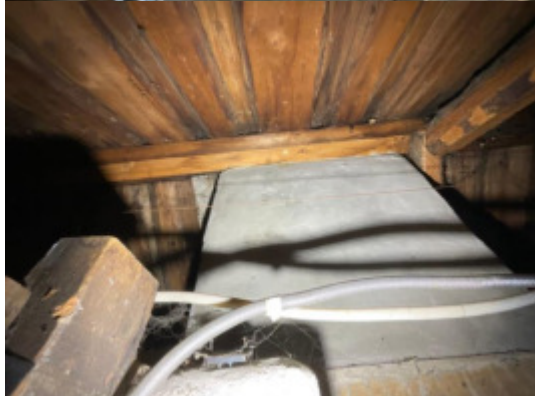
Det er registrert noe angrep av borebiller, som anses for å være ufarlig.

- Hele takkonstruksjonen er gjenbygget. Det er ingen mulighet til vurdering utover alder og observasjoner fra underliggende etg.
- Det er begrenset/dårlig ventilering av takkonstruksjonen.

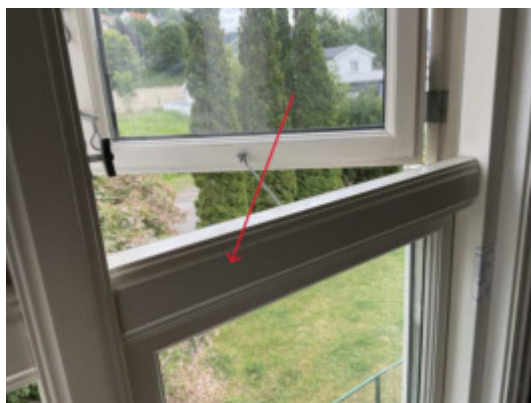
Det opplyses at løsholt kan fjernes, slik at vindu er godkjent som rømning.

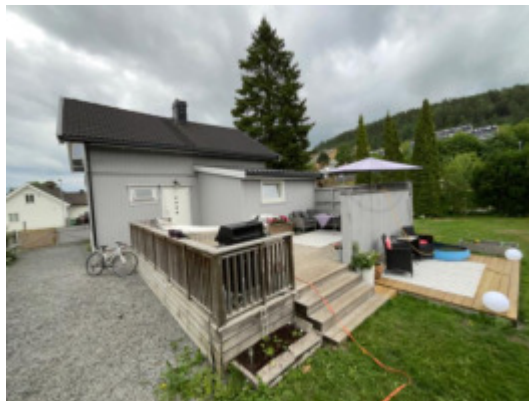
Utvendige trapper og rekkverk bygget i treverk.

- Det er avvik:

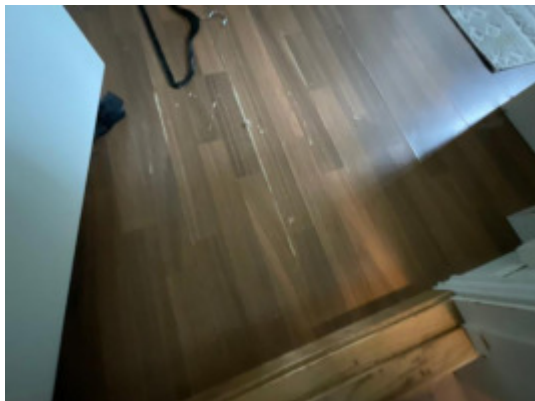
Vegger; trepanel/, tapet/stie, MDF malte plater.

Himling/tak; trepanel, rutede himlingsplater, malte plater.

- Overflater har en del slitasjegrad utover det en kan forvente.

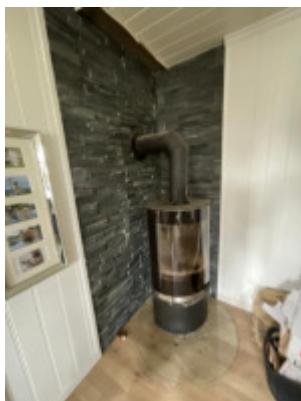
Peisovn i 1. etg.

Det er murt teglsteinspipe og vedovn i boligen.

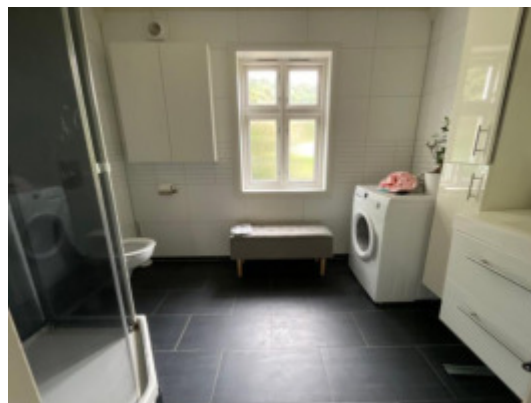
Bad/wc/vaskerom ble modernisert i 2010 av tidligere eier, og det er ikke kjent hvem og hva som ble utført. Det foreligger ikke dokumentasjon.

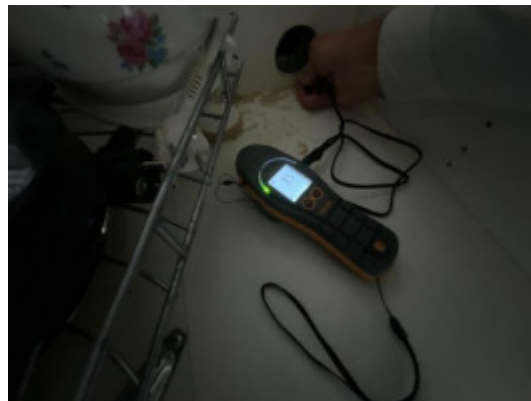
Hulltaking i tilstøtende vegg til våtrom:

Det er ikke registrert fuktprosent utover normalen.

Hulltaking i kjøkkenskap.

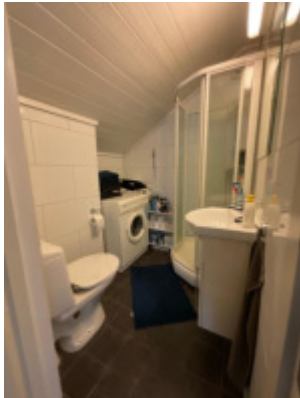
Bad/wc/vaskerom ble modernisert i 2010 av tidligere eier, og det er ikke kjent hvem og hva som ble utført. Det foreligger ikke dokumentasjon.

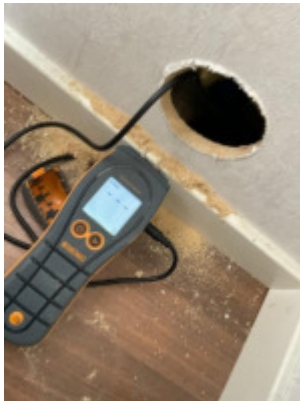
Hulltaking i tilstøtende vegg til våtrom:

Det er ikke registrert fuktprosent utover normalen.

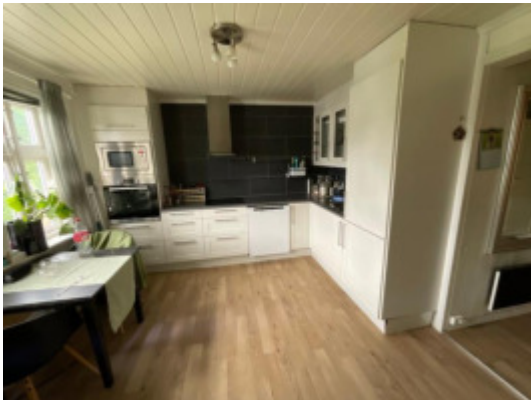
Innredning fra IKEA, med slette fronter med omramming og laminert benkeplater.

- Det er påvist at overflater har noe skader.

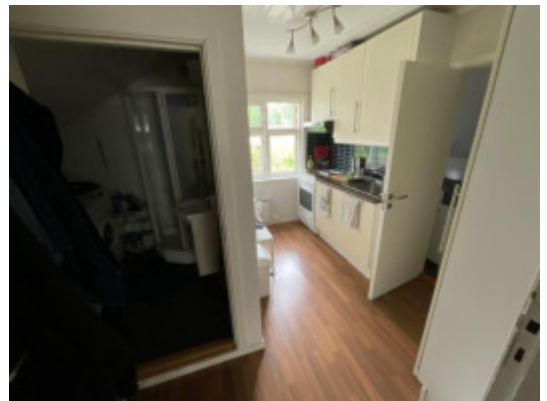
Innredning fra IKEA, med profilerte fronter og laminat benkeplater.

- Det er påvist at overflater har noe skader.

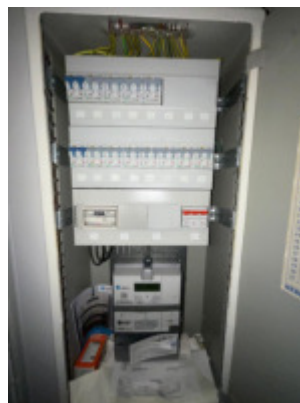
**Kursfortegnelse bør være mer tydelig og skrive på kapasitet.**

**På generelt grunnlag, anbefales det en kontroll av det elektriske anlegget.**

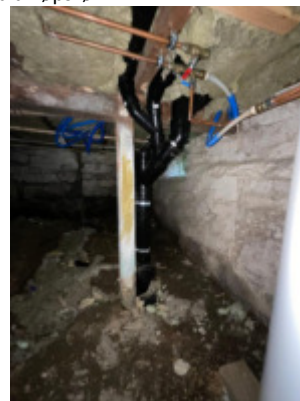
Det er ulik alder på avløpsrør

Deler er av PVC og fra nyere tid.
