Grasmyrvegen 21

Fjellestad

Tilstandsrapport

# gnr. 20, bnr. 99

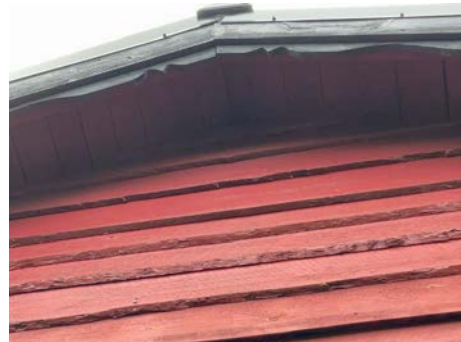
TG IU Takkonstruksjon/Loft

Punktet må sees i sammenheng med Taktekking

- Det må gjennomføres ytterligere undersøkelser.

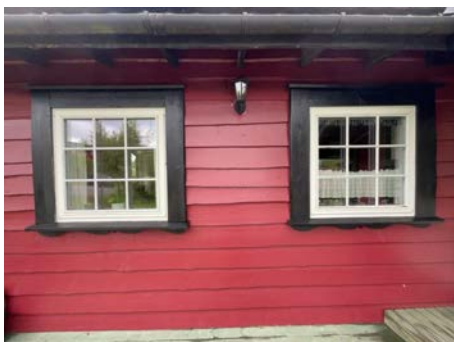
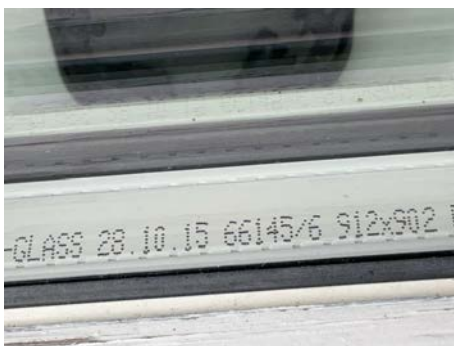
TG 2 Vinduer

Vinduer med karmen og ramme av tre og med 2 lags isolerglass. Vinduer med karmen og ramme av aluminium tilknyttet innglasset veranda/hagestue.

Eksempel på vindu som er skiftet i nyere tid, merket 2015.

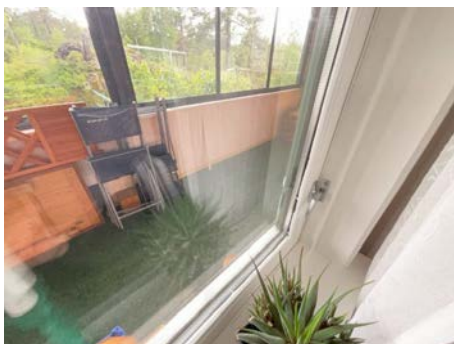
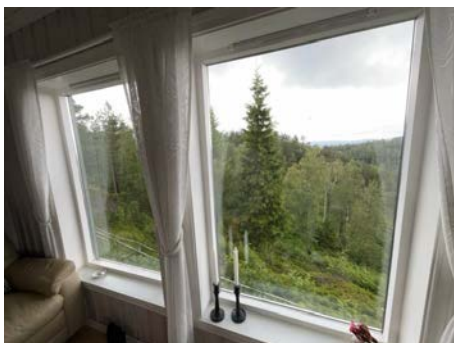
TO 2 Dører

Nyere hovedinngangsdør og dør mot innglasset hagestue med karmen og ramme av tre.

- Dør mot innglasset hagestue bør justeres for å unngå skader.
- Dør mot kjellerrom er fra opprinnelig byggeår, dvs. at over halvparten av forventet levetid er utgått på isolerglass.

- Dør mot innglasset hagestue/veranda bør justeres.
- Det er ikke prekært med tiltak for kjellerdør da denne fungerer for å være boddør.

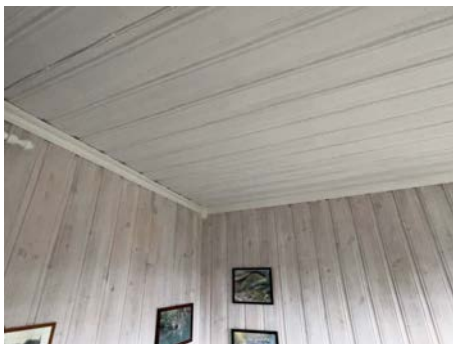
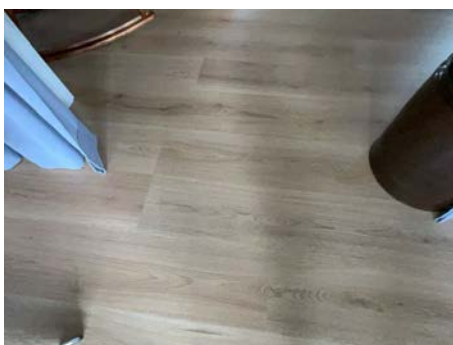
! TG 2 Etasjeskille/gulv mot grunn

Bjelkelag av tre mellom oppvarmet hyttedel og krypkjeller/bodrom.

- Høydeforskjell målt på 2 meters lengde var stedvis mellom 10 - 20 mm. og mellom 15 - 30 mm. i hele rom. Dette er avvik som kvalifiserer til tilstandsgrad 2 og gis med bakgrunn i standardens krav til godkjente måleavvik.

For å få tilstandsgrad 0 eller 1 må høydeforskjeller rettes opp. Det vil imidlertid sjelden være økonomisk rasjonelt som et enkeltstående tiltak i en bolig som dette. Dersom boligen en gang skal renoveres, kan man vurdere slike tiltak. Ny eier må selv vurdere eventuelt behov for oppretting.

- Det bør monteres stubbloftsplater der dette mangler og øvrige tiltak for å hindre mus, e.l. å komme inn i bjelkelag/konstruksjon. Da det er avdekket åpninger kan det ikke utelukkes at det kan være eller har vært aktivitet fra mus med medfølgende skjulte skader konstruksjon som etasjeskille eller vegger.

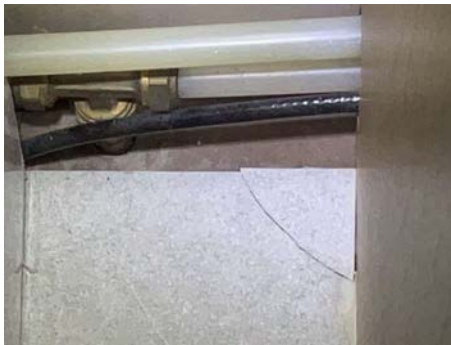
Foto viser avløpsrør under hytten som er rullet inn i Glava isolasjon.

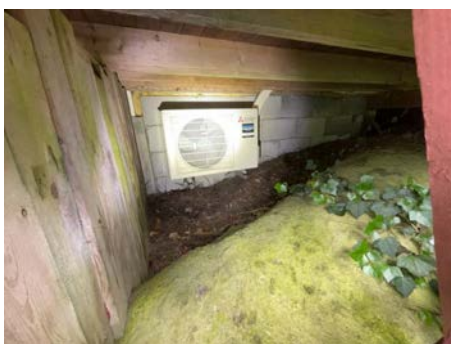
Ukjent eksakt alder på varmepumpen, selger anslår ca. 5 år og opplyser at det ble utført service sommeren 2022. Henviser til selger for mer informasjon, eventuelt kvitteringer om dette finnes.

TG gis for at varmepumpen fungerte på befaringsdagen.

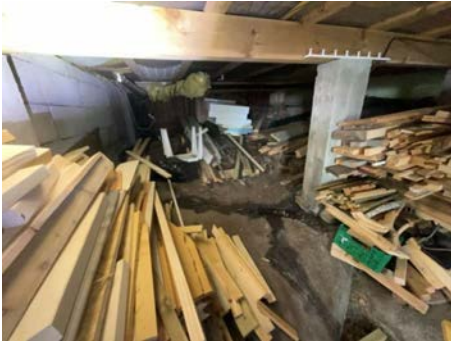
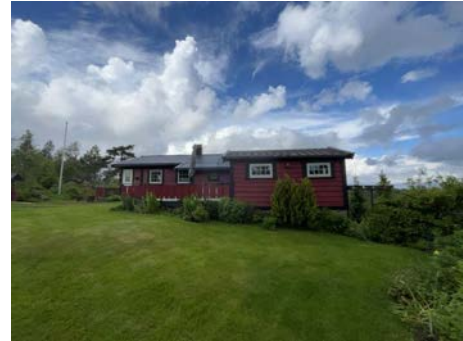
TG 2 Grunnmur og fundamenter

Hytten er fundamentert på ca. 30 pilarer som er boltet fast direkte på fjell.

Fundamenter fremstår i påregnelig/god stand. Noe sprekker i overgang mellom Leca og pilarer må påregnes.

- Noen sprekker/riss mellom pilarer og Lecamur registrert.

- Avvik er kun av estetisk art. Ny eier må påregne noe pussearbeider.

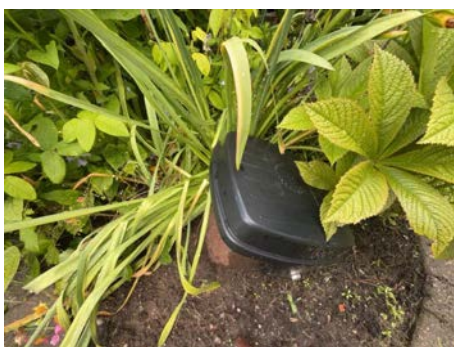
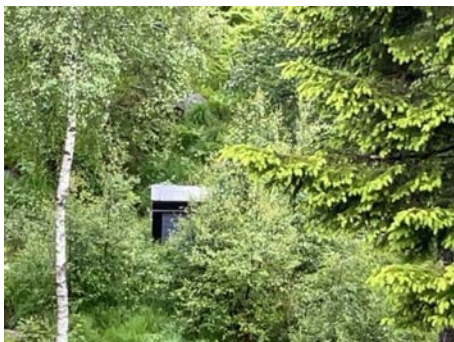
- Vannkvalitet bør kontrolleres/testes om det skal benyttes som drikkevann.

Felles pumpehus med 5 andre nabohytter.

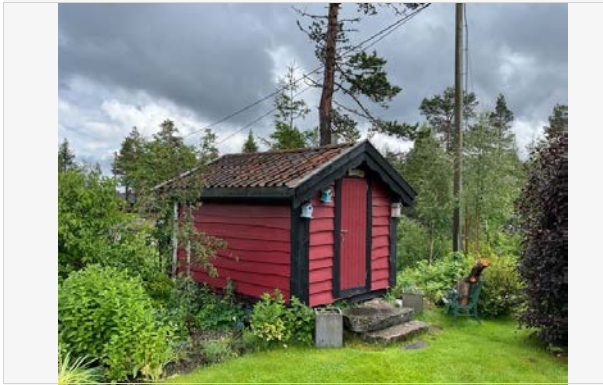
Redskapsbod

Bygningen er fundamentert på pilarer som løfter boden litt over bakkenivå, noe som beskytter mot fuktighet og råte, Veggene er kledd med liggende villmarkspanel, som gir et naturlig og robust utseende. Villmarkspanel er laget av grove, uhøvlede bord med ujevne kanter som gir en rustikk preg, men som også normal vil ha lang levetid.

- Bygningen har noe etterslep på vedlikehold. Enkelte hjørnebord har påbegynt råteskader.

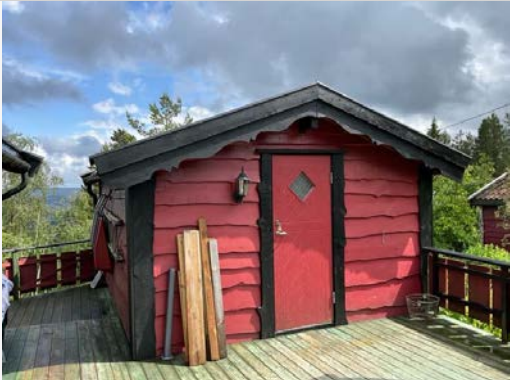
Isolert bod

Bygningen er oppført med god bodstandard da den er isolert, noe som kombinerer praktiske løsninger med komfort og praktisk for lagring av gjenstander som ikke tåler fuktighet og kulde.

Bygningen er fundamentert på pilarer, noe som beskytter den mot fuktighet fra bakken og sikrer god lufting under bygget.

- Bodens elektriske arbeider, men disse er ikke utført av en autorisert elektriker. Dette kan innebære risiko og bør inspiseres av en kvalifisert fagperson for å sikre at alt er trygt og i henhold til forskriftene. Dette er også omtalt som et generelt avvik tidligere i rapporten.
