Kverveveien 512

Tilstandsrapport

Befaringsdato: 29.08.2024

FRITIDSBOLIG

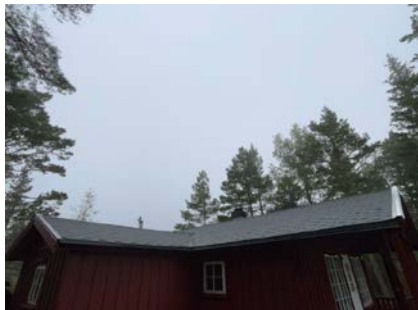
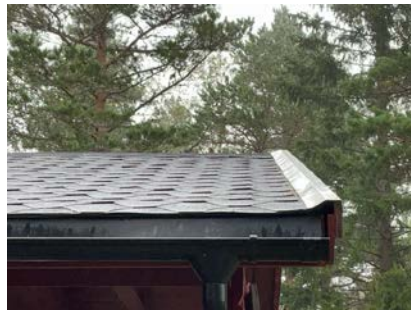
TG 2 Nedløp og beslag

Vurdering av avvik:

- Det er ikke tilfredsstillende bortledning av vann fra taknedløp ved grunnmur.
- Mer enn halvparten av forventet brukstid er passert på renner/nedløp/beslag.
- Solfalming og alders slitasje i tilknytning til gjenværende takrenner og nedløp i plast. Nedløpsvann bør ledes bort fra fundamentblokker og veggfot, for å unngå unødig fuktbelastning mot bygningsdeler som fundamentblokker og ytterkledning nær terreng.

Nyere takrenner og nedløp i stål eller aluminum og gjenværende plastrenner og nedløp. Fallforhold i renner er ikke vurdert. Pipefotbeslag i metall.

- Det bør lages system for bortledning av vann fra taknedløp ved grunnmur.
- Det må påregnes utskifting / reetablering av gjenværende takrenner og nedløp i plast. Videre anbefales ettermontering av heldekkende pipebeslag som forebyggende tiltak mot fuktvandring i overganger og pussoverflater.

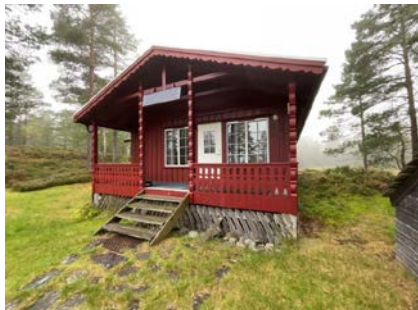
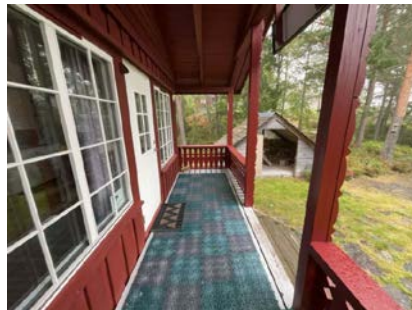
Utvendige trapper

Vurdering av avvik:

- Det er ikke montert rekkverk.
- Synlig slitasje og noe underdimensjonerte trinn. Trappevanger står i umiddelbar kontakt med terreng og utsettes for direkte fuktbelastning.

Enkel plassbygget tretrapp.

- Rekkverk må monteres for å lukke avviket.
- Konstruksjonens nedre deler må sikres mot terrengfukt som forebyggende tiltak mot råteskader. Videre er det behov for overflatevedlikehold og trinnene bør etterforsterkes.

Konstruksjonens nedre deler må sikres mot terrengfukt som forebyggende tiltak mot råteskader. Videre er det behov for overflatevedlikehold og trinnene bør etterforsterkes.

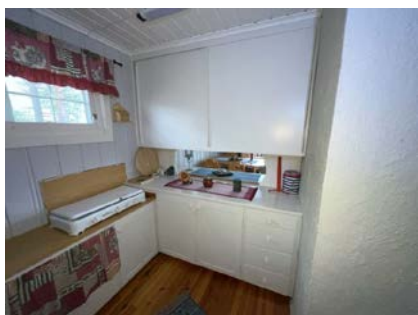
ETASJE > STUE/KJØKKEN

Avtrekk

- Mekanisk avtrekk bør etableres.

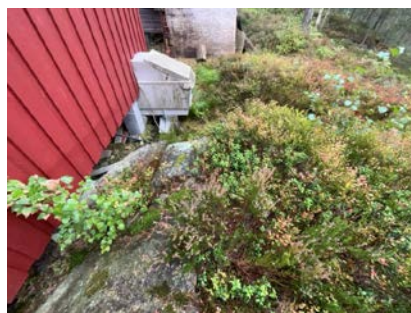
Utvendige vann- og avløpsledninger

Det er etablert enkel plastavløp til terreng og vannledning (hageslange), tilknyttet innvendig elektrisk pumpe.

- Rør/ledninger helt eller delvis synlig utendørs. Fare for frost.

Anlegget er etablert ved ufaglært egeninnsats og er utsatt for frost i den kalde årstiden. Det er ikke gitt utslippstillatelse for tilkobling mellom ekstern/utvendig vannkilde og innvendig tappested.

Det må etableres rutiner for konservering av røropplegget før den kalde årstiden. Rørledningene kan med fordel ettergås og utbedres av vvs-fagmann.

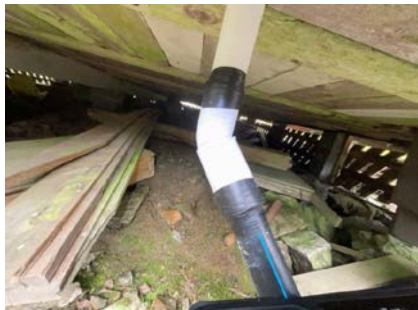
Septiktank

Det er etablert komposteringstank (glassfibertank) på den nordvestlige siden.

Det ble registrert sprekker i fundamentene under komposteringstanken. Fundamentene er særlig utsatt for frostsprengninger.

Det må påregnes utbedringer av fundament for komposteringstanken. Anbefaler jevnlig tømning for å unngå unødig vektbelastning og luktsymptomer. Videre anbefales periodisk kontroll av rørskjøter og sammenføyninger som kan føre til lekkasjer eller lukt. Det kan med fordel ettermonteres intern vifte i lufterør.

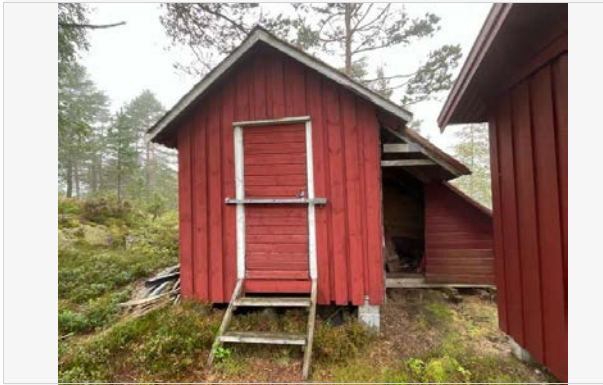
Bod

Påløpt slitasje i kombinasjon med ufagmessig utførelse og påviste bygningsskader medfører at bygningen vurderes som renoveringsklar.

Enkel bjelkelag og bindingsverkskonstruksjon, oppført på pilarer av lettklinkerblokker mot terreng. Konstruksjonens nedre deler er særlig utsatt for fuktbelastning fra terreng. Fundamentblokkene mangler overflatebehandling i form av puss eller slemming, i tillegg til at nedre deler av fundamentene er utsatt for terrengfukt med påfølgende frostsprengning. Den tilbygde uferdige konstruksjonen er lagt direkte mot terreng. Bygningen har synlige konstruksjonsmessige skjevheter. Utvendige overflater er utført med stående malt tømmermannskledning. Kledningen fremstår med synlig slitasje og enkel utførelse. Nedre deler av kledningen er utsatt for fuktbelastning fra terreng. Det ble registrert råteskader i dørterskel.

Taket er en enkel plassbygget saltakskonstruksjon. Yttertaket er tekket med eternitt/asbestfiberplater. Asbestplater må håndteres som spesialavfall ved en eventuell fremtidig takomlegging. Bygningen er utført med enkelt malt trevindu og plassbygget tredør. Vindu og dør fremstår med synlig slitasje og er modne for utskiftning. Videre må det påregnes utskiftning av trapp med rråteskade. Den tilbygde delen fremstår som ufagmessig utført. Det er behov for sanering / fjerning av utvendig byggeavfall.
