Kverveveien 512

Tilstandsrapport

Befaringsdato: 29.08.2024

FRITIDSBOLIG

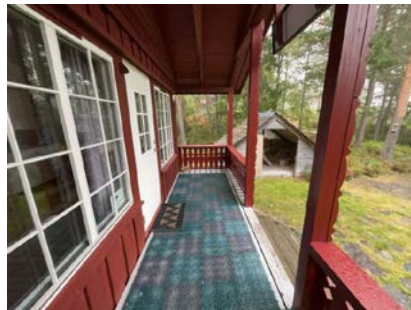
TG 3 Utvendige trapper

- Det er ikke montert rekkverk.
- Synlig slitasje og noe underdimensjonerte trinn. Trappevanger står i umiddelbar kontakt med terreng og utsettes for direkte fuktbelastning.

Enkel plassbygget tretrapp.

- Rekkverk må monteres for å lukke avviket.
- Konstruksjonens nedre deler må sikres mot terrengfukt som forebyggende tiltak mot råteskader. Videre er det behov for overflatevedlikehold og trinnene bør etterforsterkes.

Konstruksjonens nedre deler må sikres mot terrengfukt som forebyggende tiltak mot råteskader. Videre er det behov for overflatevedlikehold og trinnene bør etterforsterkes.

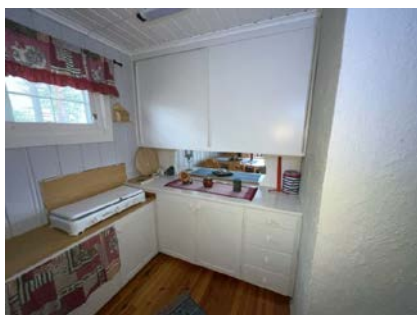
Avtrekk

- Mekanisk avtrekk bør etableres.

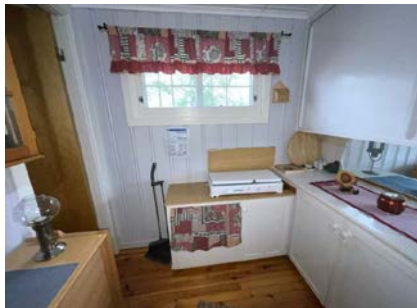
Avløpsrøret er frostutsatt i den kalde årstiden. Det ble registrert synlig tapede skjøter.

Anbefaler ettersyn med skjøter og sammenføyninger på avløpsledning fra utslagsvask i stellerom. Eventuelle Vannlåser må tømmes eller frostkonserveres før den kalde årstiden.

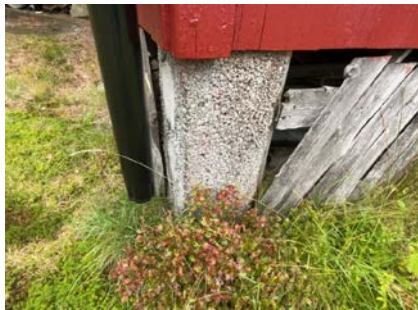
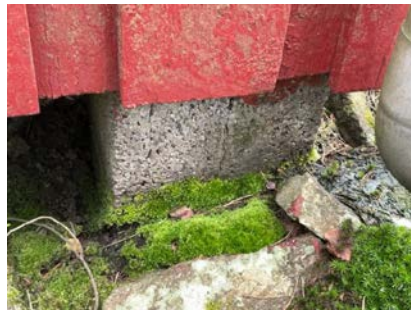
Terrengforhold

Småkupert terreng av fjell og løsmasser.

Jordholdige masser som kan magasinere vann må fjernes. Deretter anbefales påføring av utjevneende pukkmasser med drenerende effekt og eventuell ettermontering av plastsjikt over områder hvor det kan oppstå vannansamlinger / kulper.

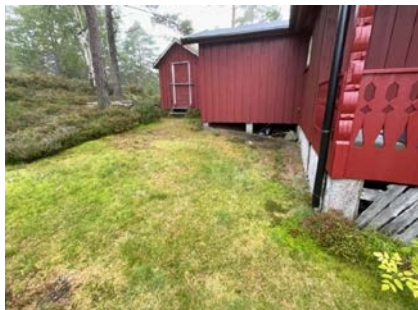
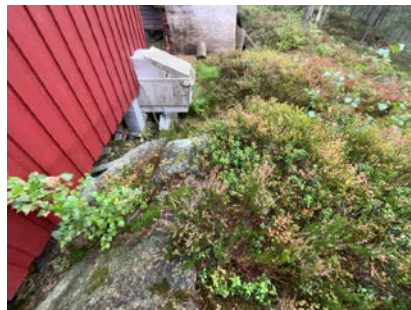
Utvendige vann- og avløpsledninger

Det er etablert enkel plastavløp til terreng og vannledning (hageslange), tilknyttet innvendig elektrisk pumpe.

- Rør/ledninger helt eller delvis synlig utendørs. Fare for frost.

Anlegget er etablert ved ufaglært egeninnsats og er utsatt for frost i den kalde årstiden. Det er ikke gitt utslippstillatelse for tilkobling mellom ekstern/utvendig vannkilde og innvendig tappested.

Det må etableres rutiner for konservering av røropplegget før den kalde årstiden. Rørledningene kan med fordel ettergåes og utbedres av vvs-fagmann.
