# Hagemovegen 4

**Hagemovegen 4, 4754 BYKLE**

# Tilstandsrapport

## FRITIDSBOLIG

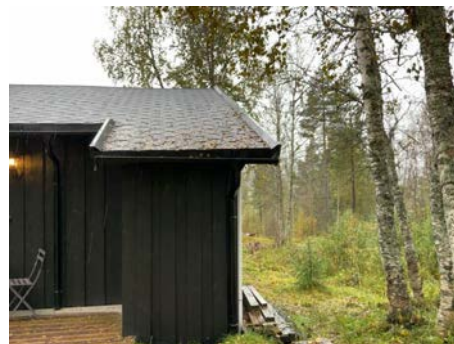
### TO 2 Nedløp og beslag

Takrenner, nedløpsrør og beslag er av plast og stål. Ukjent alder. Nedløpsvann føres videre til terreng.

- Vedlikehold og utbedring.

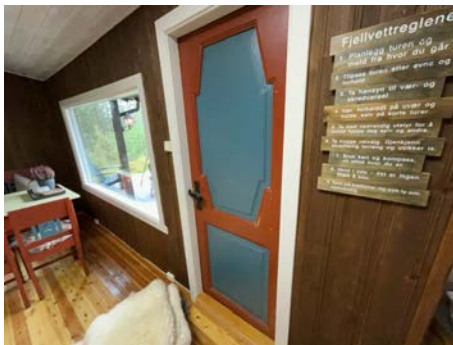
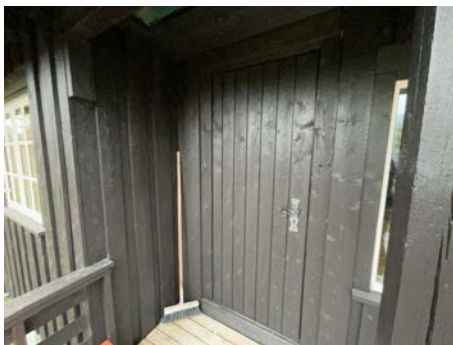
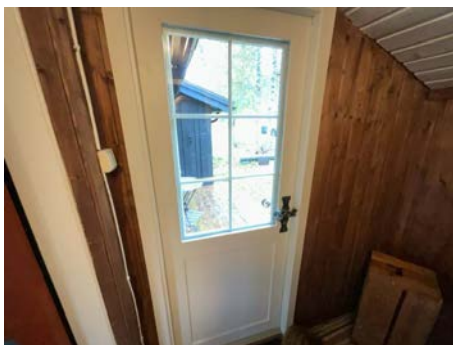
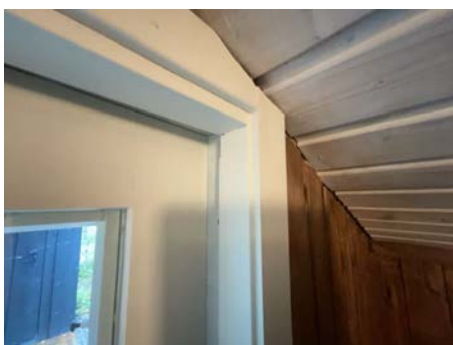
Veranda/platting ut fra stuen og terrasse ved inngangsparti med terrassebord av tre.

Nyere terrasse ved inngangsparti. TG 1.

- Tiltak:

- Oppretting er påregnelig.

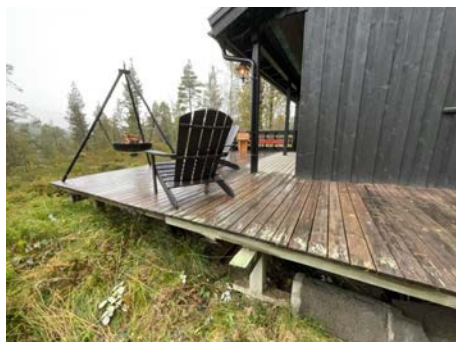
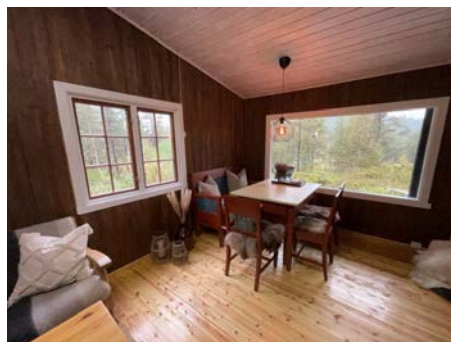
## TG 2 Utvendige trapper

Trapp ned fra platting.

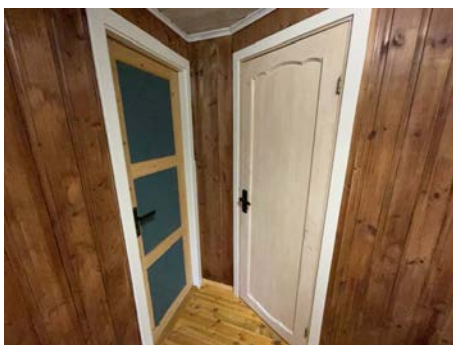
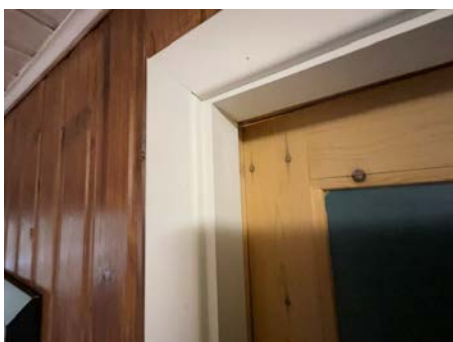
- Det er avvik:

- Justering av dører som tar i karm, eller som står skjevt må kunne forventes.

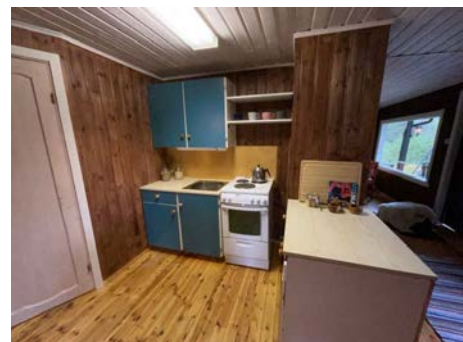
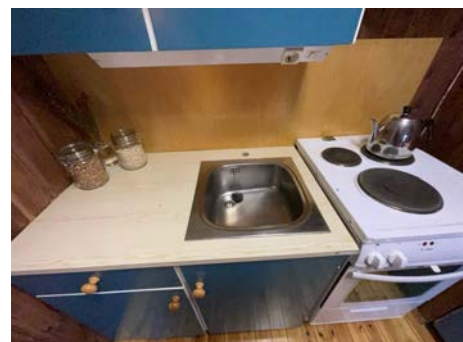
## TG 3 Avtrekk

- Det er avvik:

- Avtrekksvifte må påregnes montert.

**Kostnadsestimat: Under 10 000**

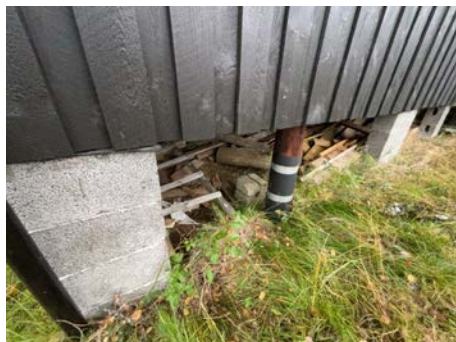
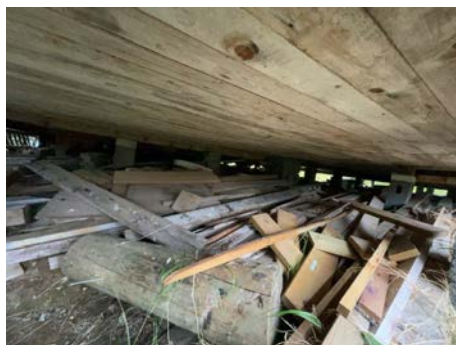
- Det er avvik:
  - Det ble registrert betydelige skjevheter inne i hytten som kan relateres til sig i enkelte fundamenter.

- Tiltak:
  - Oppretting er av hytten er påregnelig.

**Kostnadsestimat: 10 000 - 50 000**
