# Leidingsveien 19

# Fint beliggende enebolig med 2 garasjer og ekstra tomt.

# Tilstandsrapport

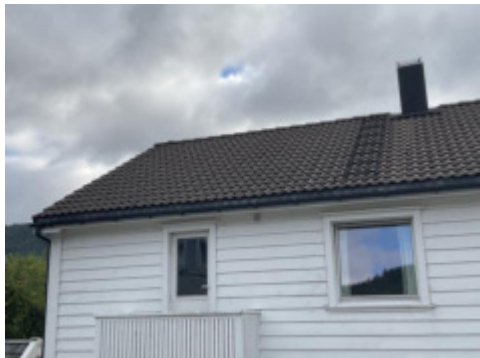
TG2 AVVIK SOM IKKE KREVER UMIDDELBARE TILTAK:  
Utvendig > Taktekking  
Mer enn halvparten av forventet brukstid er passert på taktekkingen. Mer enn halvparten av forventet brukstid er passert på undertak.

1 TG 2

Taktekkingen er av betongtakstein, undertaket er av papp. Taket er besiktiget fra bakkenivå.

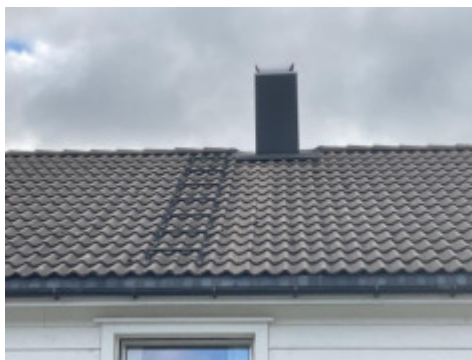
1 TG 2

Takrenner, nedløpsrør og beslag er av plast/metall.

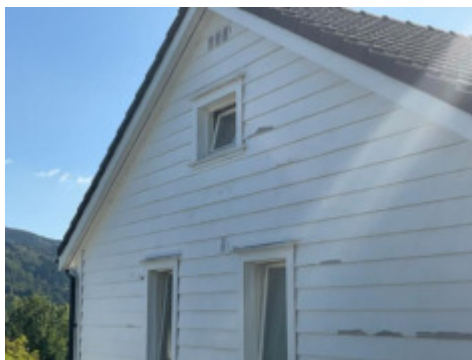
Utvendig > Veggkonstruksjon  
Det er påvist spredte råteskader i bordkledningen.

Veggene har bindingsverkskonstruksjon fra byggeår. Fasade/kledning har liggende bordkledning.

Eier opplyser at kledningen er skiftet i 2012.

Behov for vedlikehold

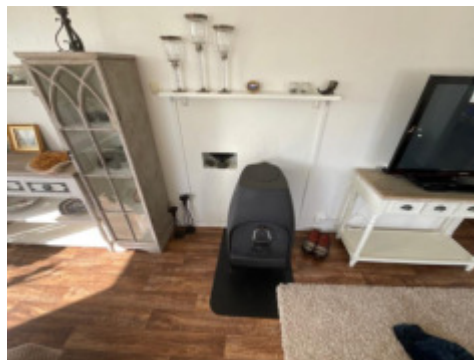
Det er påvist sprekker og/eller riss i pipe. Pipa har rennemerker etter sotvann. Vedovn i underetasjen har røykrør i samme høyde som sotluke.

1 TG 2

Boligen har mursteinspipe, vedovn og sotluke/feieluke.

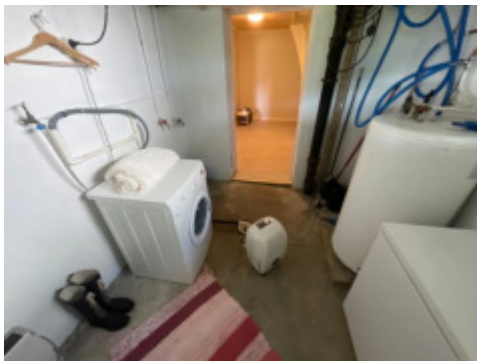
Vaskerom

Rommet har ingen form for tettesjikt. Det er plastsluk, opplegg for vaskemaskin og varmtvannsbereder.

Stakeluke på avløpsanlegg er plassert i rommet.

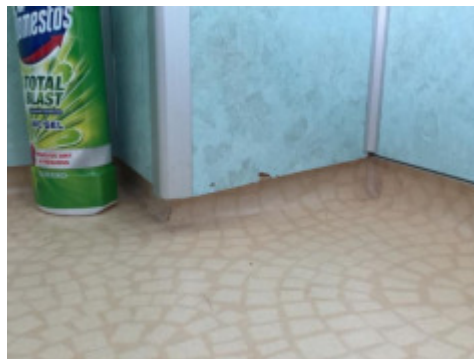
TG 2

Veggene har baderomsplater. Taket er malt.

Manglende bunnlist og fuge i bunn av platene

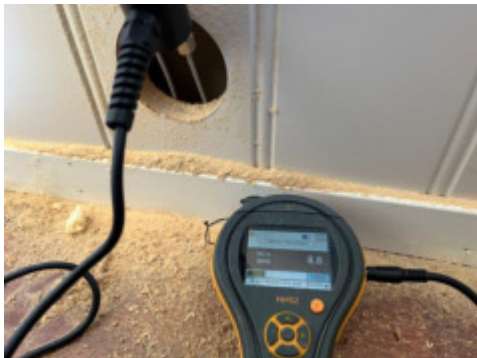
TG 0

Hulltaking er foretatt uten å påvise unormale forhold. Hulltaking er foretatt i vegg mellom stue og bad.

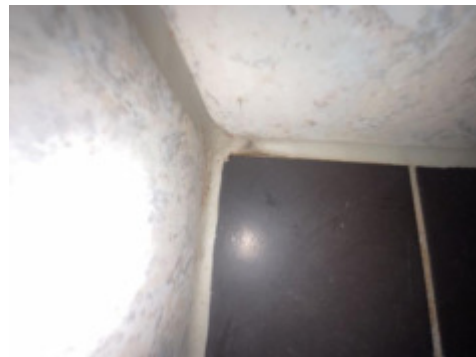
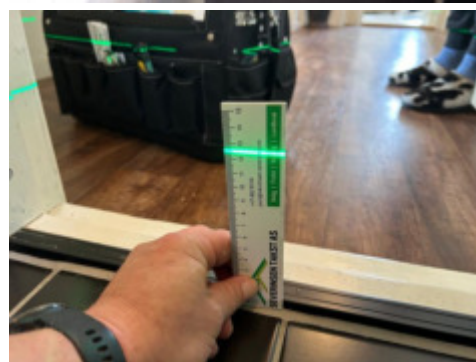
TG 2

Gulvet er flislagt. Rommet har elektriske varmekabler. Fall mot sluk er målt til ca. 10 mm fra topp flis ved dør til sluk.

- Det er påvist avvik i fallforhold til sluk i forhold til krav i forskrift på byggetidspunktet.
- Det er avvik:

- Våtrommet fungerer med dette avviket.
- Tiltak:

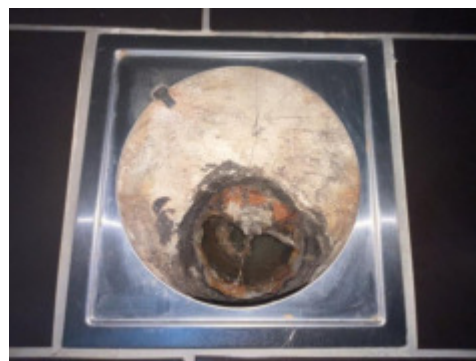
Sluk

TG 2

Det er eldre soilsluk og smøremembran med ukjent utførelse.

- Mer enn halvparten av forventet brukstid er passert på slukløsningen.
- Det er påvist mangelfull/feil utførelse rundt rørgjennomføringer e.l. som gir fare for fukt i konstruksjonen i våtsone.
- Membran i kombinasjon med gammelt sluk uten klemring. Membran er smurt ned på sluk.

- Sluket må sjekkes og rengjøres jevnlig.
- Løsningen/utførelsen rundt rørgjennomføringer gir fare for fukt inn i konstruksjoner.

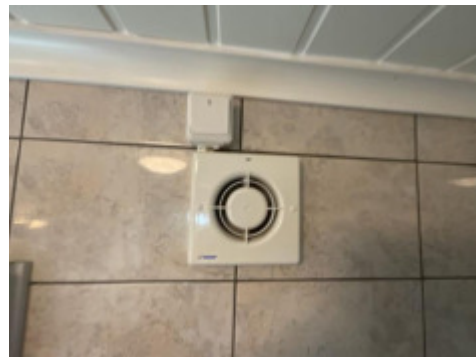
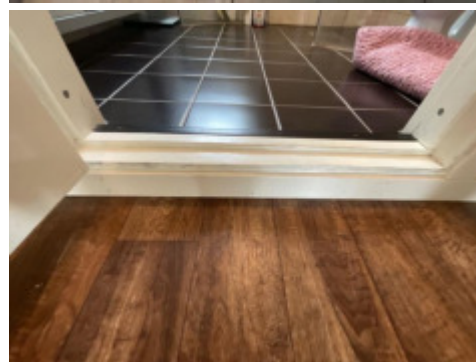
Manglende tilluft

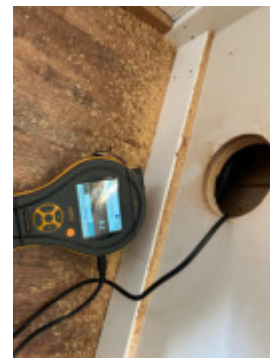
TG 0

Hulltaking er foretatt uten å påvise unormale forhold. Hulltaking er foretatt i vegg mellom gang og bad.

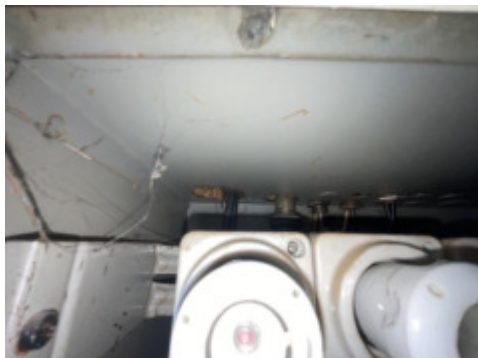
Hull i skap

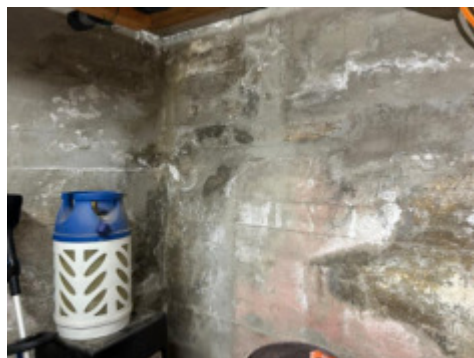
1 TG 2

Dreneringen er ifølge eier fra 2014. Det er opplyst at det er gravd opp på tre av boligens sider og etablert ny drenering.

I deler av underetasjen er det kalk- og saltutslag på murene. Ved søk etter fukt er det også indikasjon på at fuktinnholdet i deler av murene er høyere enn i andre deler. Eier opplyser at det ikke var mulig å legge grunnmursplast på korrekt måte langs hele muren grunnet støpt trapp og en stor stein.

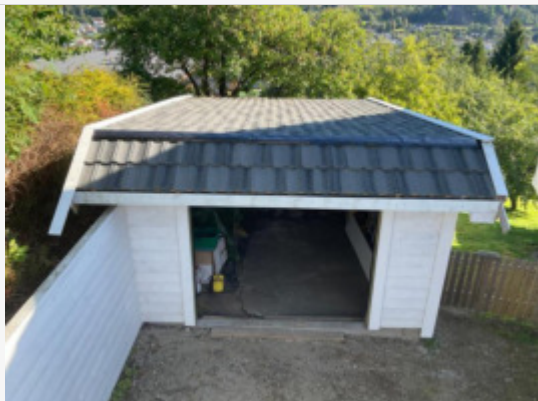
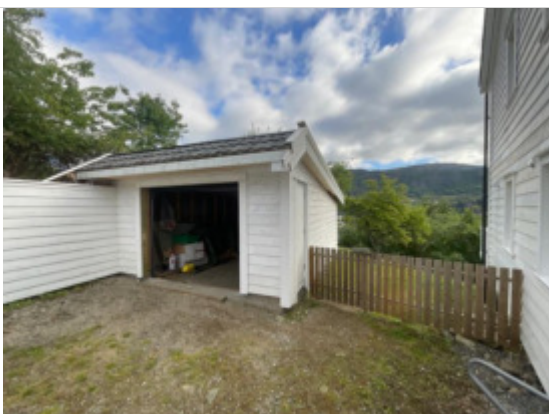
Det gjenstår enkelte arbeider på garasjen, blant annet montering av takrenner og takrennebeslag. Enkelte arbeider knyttet til takteking bør utføres snarest da det er fare for vanninntrengning.

Med bakgrunn i alder og tilstand må det påregnes enkelte arbeider og bygget gis en samlet tilstandsgrad: TG 2

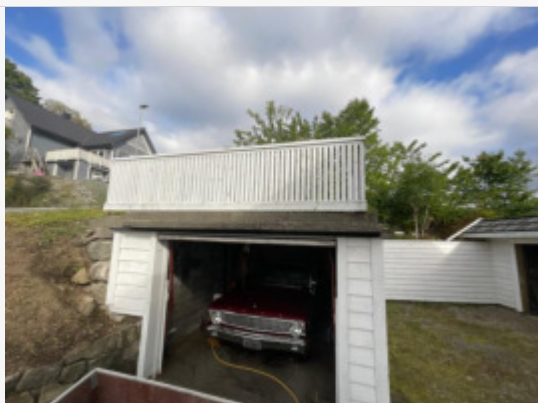
Bygget har flere skader, blant annet råteskader i vegg og sprekker i betong.
