# Tilstandsrapport

Enebolig

Sundeveien 38, 4550 FARSUND

Befaringsdato: 05.08.2024

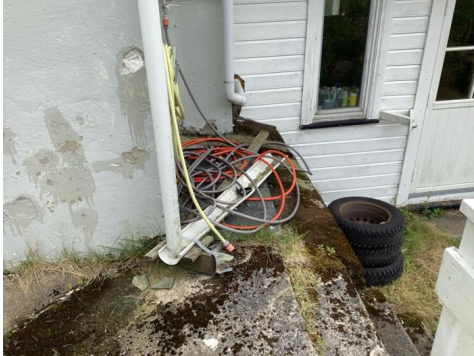
- Det er ikke tilfredsstillende bortledning av vann fra taknedløp ved grunnmur.
- Det mangler snøfangere på hele eller deler av taket, men det var ikke krav om dette på byggemeldingstidspunktet.
- Det mangler tilfredsstillende adkomst til pipe for feier.
- Mer enn halvparten av forventet brukstid er passert på renner/nedløp/beslag.
- Det er rust på innfestingen av takrenner/nedløp.

Nedløp fører mot bygg

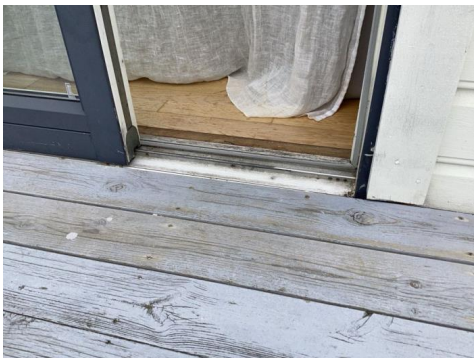
Høyde fra dekke til dør er for liten og dekket er slitt

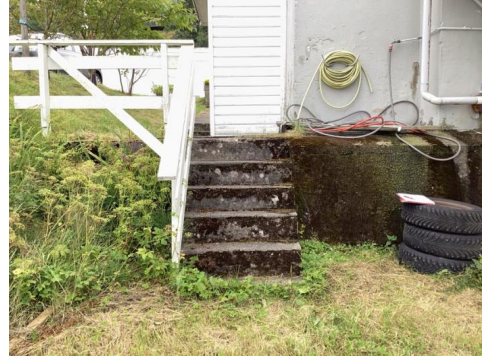
Det mangler rekkverk på en side

- Det er ikke krav om utbedring av rekkverkshøyder opp til dagens krav.
- Rekkverk må monteres for å lukke avviket.
- Åpninger i rekkverk må endres for å tilfredsstille krav på byggemeldingstidspunktet.
- Det er ikke krav om utbedring av åpninger i rekkverk til dagens forskriftskrav.

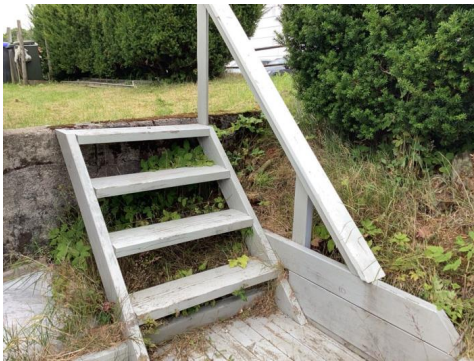
Åpninger i rekkverk er større enn dagens krav.

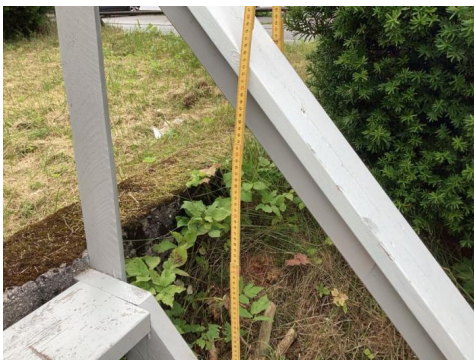
Rekkverk er lavere enn dagens krav.

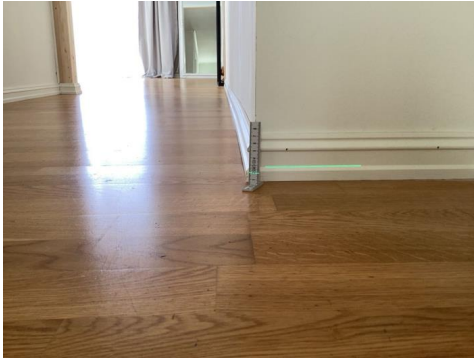
- Målt høydeforskjell på mellom 10 - 20 mm innenfor en lengde på 2 meter. Tilstandsgrad 2 gis med bakgrunn i standardens krav til godkjente måleavvik.

Gang 1 etasje, måling på 2 meter

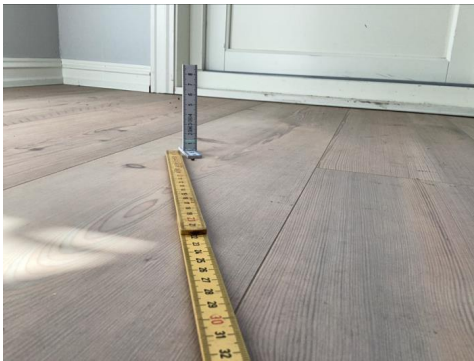
Gang 2 etg måling på to meter

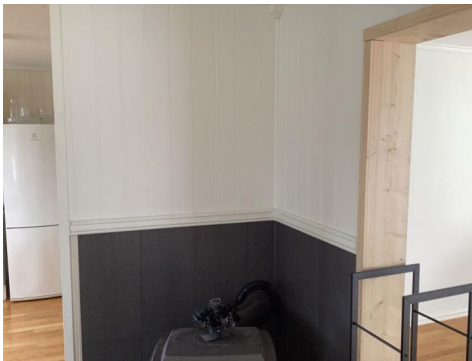
Pipe er kledd inne.

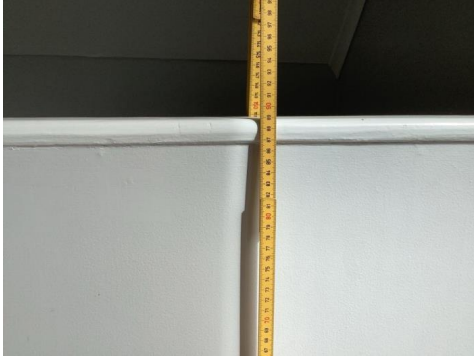
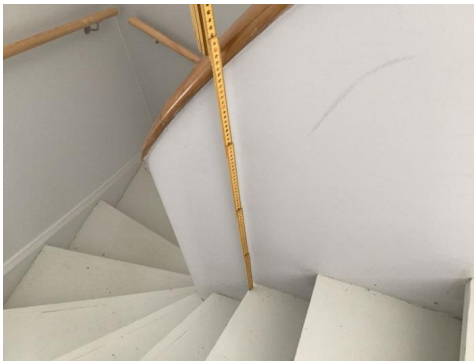
Rekkverk lavere enn dagens krav.

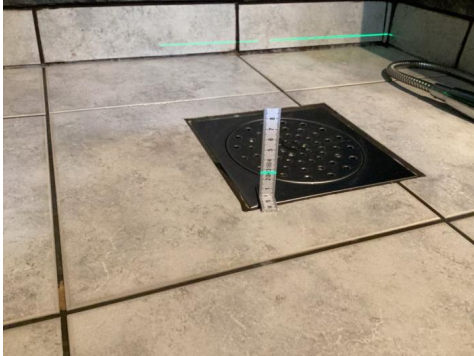
Måling ved sluk i nisje.  
sluk er plassert høyere enn øvrig gulv

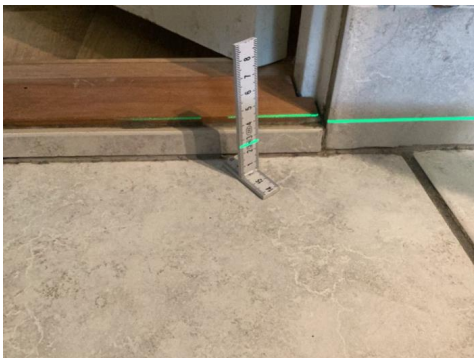
Måling ved terskel  
KJELLER > BAD/VASKEROM

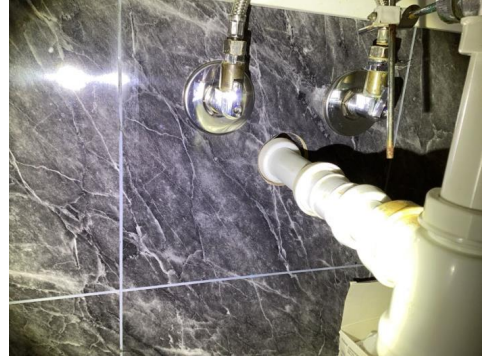
Mangler mansjett rundt avløpsrør

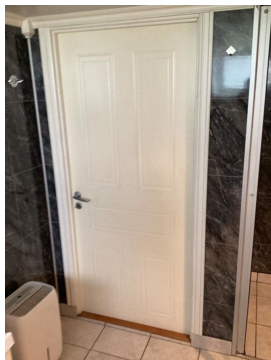
Rommet mangler tilstrekkelig tilluft

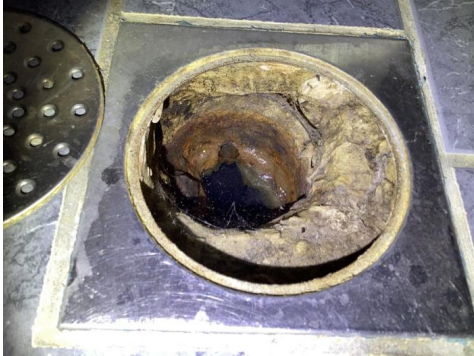
- Det er påvist mangelfull/feil utførelse rundt rørgjennomføringer e.l. som gir fare for fukt i konstruksjonen i våtsone.
- Membran i kombinasjon med gammelt sluk uten klemring. Membran er smurt ned på sluk.
- Mer enn halvparten av forventet brukstid er passert på membranløsningen.
- Mer enn halvparten av forventet brukstid er passert på slukløsningen.
- Vurdering basert på alder. Tilstandsgrad 2 gis med bakgrunn i at mer enn halvparten av forventet brukstid for membran/tettesjikt er passert. Det er nå ingen symptomer på funksjonssvekkelse, men vær oppmerksom på at dette er en risikokonstruksjon.

Eldre soillsluk med ukjent membranløsning

- Løsningen/utførelsen rundt rørgjennomføringer gir fare for fukt inn i konstruksjoner.
- Overvåk tilstanden jevnlig. For å få tilstandsgrad 0 eller 1 må tettesjiktet skiftes ut, men tidspunktet for når dette er nødvendig er vanskelig å si noe om.
- Overvåk tilstanden jevnlig. For å få tilstandsgrad 0 eller 1 må tettesjiktet skiftes ut, men tidspunktet for når dette er nødvendig er vanskelig å si noe om. Ved renovering, påse at alle forhold med tettesjiktet, våtsone, sluk, røranlegg mv. dokumenteres.
- Sluket må sjekkes og rengjøres jevnlig.

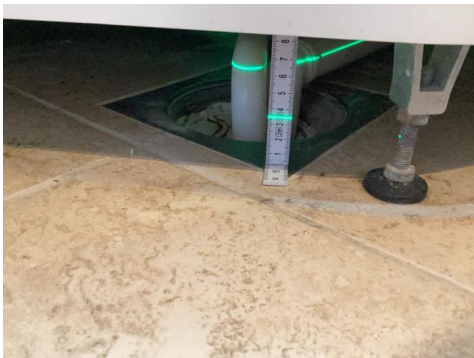
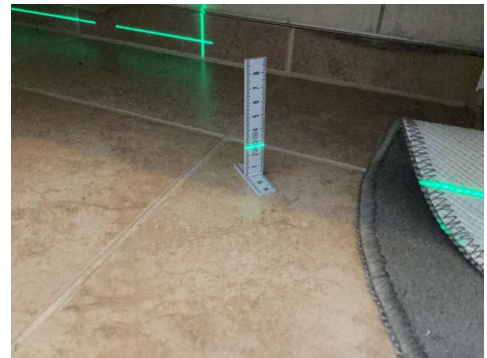
- Det er påvist avvik i fallforhold til sluk i forhold til krav i forskrift på byggetidspunktet.

Måling ved sluk

Måling 80 cm fra sluk

Måling ved terskel

Måling av gulv under innredning.

- Det må foretas utbedring av fallforhold.

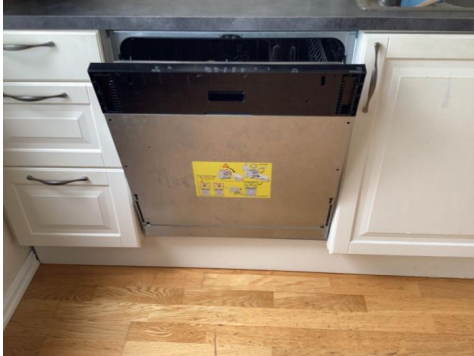
- Det er påvist skader på overflater/kjøkkeninnredning utover normal slitasjegrad.
- Det er påvist skader/fuktskjolder i kjøkkengulvet.

Oppvaskmaskin mangler front

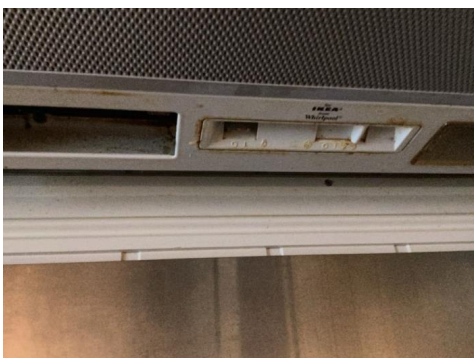
Lysbryter er defekt

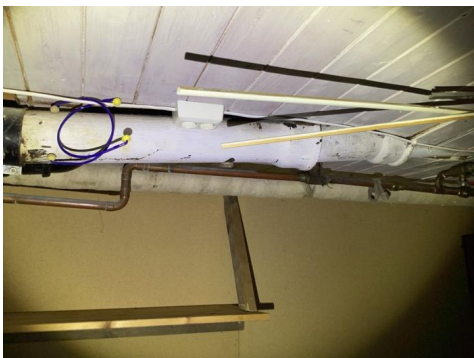
Avløpsrør i sol med overgang til plast

- Tidspunkt for utskiftning av avløpsrør nærmer seg.
- I forbindelse med oppgradering av våtrom vil det være naturlig med utskiftning av rør.

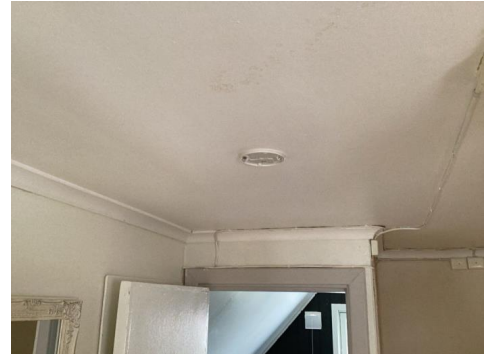
1. Er det mangler for brannslukningsutstyr i boligen iht. forskriftskrav på søknadstidspunktet, men minst Byggeforskrift 1985?  
**Ja**
2. Er det skader på brannslukningsutstyr eller er apparatet eldre enn 10 år?  
**Ja**
3. Er det mangler på røykvarsler i boligen iht. forskriftskrav på søknadstidspunktet, men minst Byggeforskrift 1985?  
**Ja**
4. Er det skader på røykvarslere?  
**Nei**

Varsler på loft er tatt ned
